| L.P. 1 | | KARTA GMINNEJ EWIDENCJI ZABYTKU | | | |
| 1. OBIEKT<br><b>KOSZARY W DZIELE SCHILDERA</b> | | | 5. MIEJSCOWOŚĆ<br><b>NOWY DWÓR<br/>MAZOWIECKI</b> | | 6. ADRES |

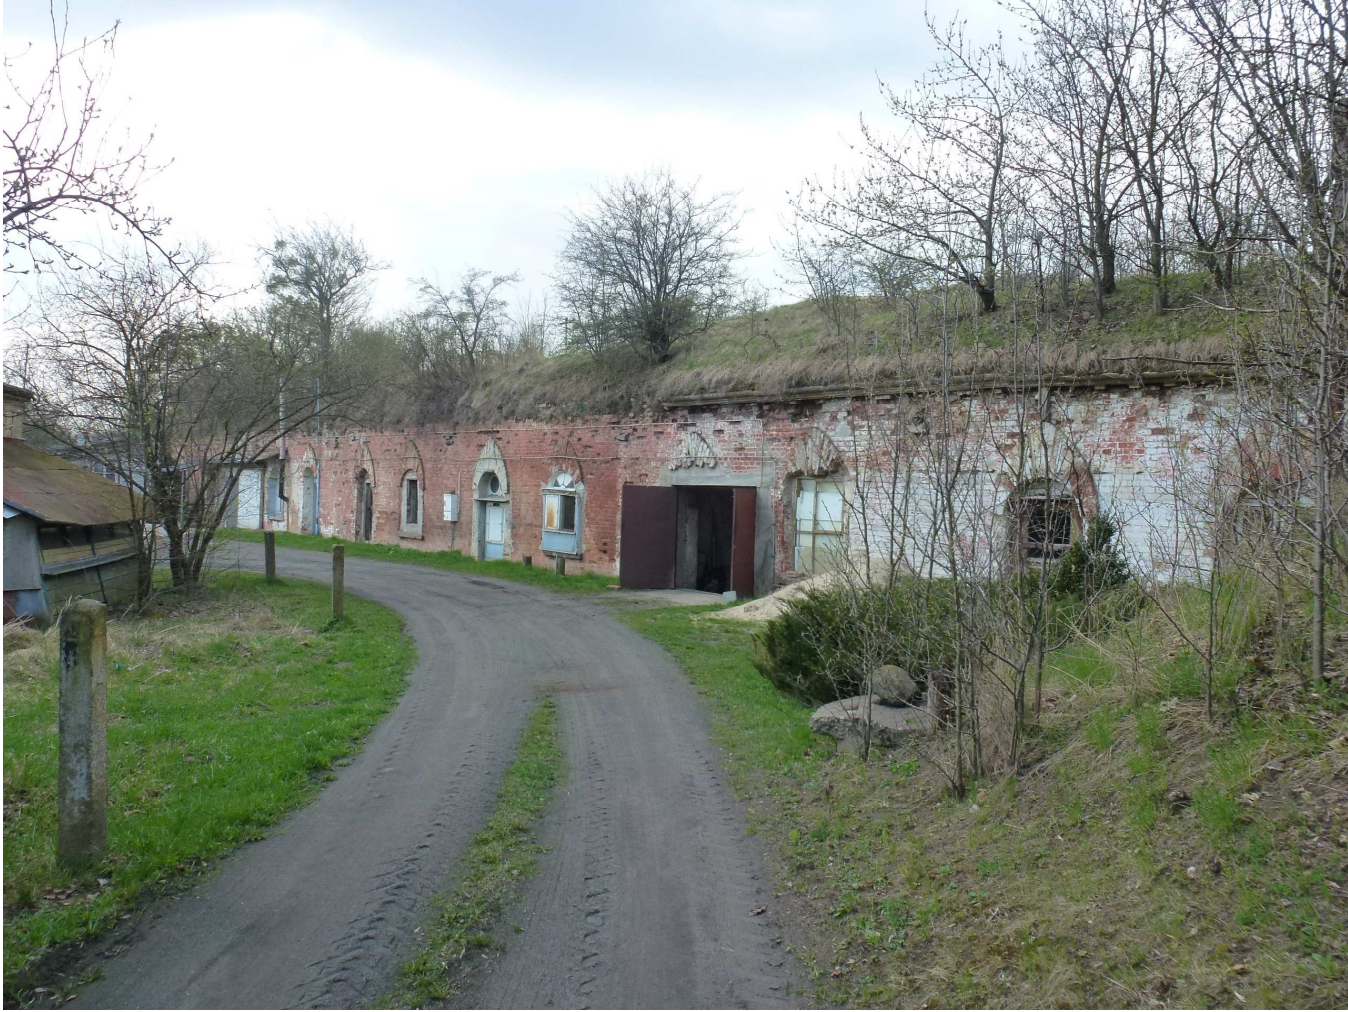
| Widok od strony północno-wschodniej | | | | | |

Zły. Obiekt wtórnie adaptowany na pomieszczenia gospodarcze. Znacznie przebudowane poszczególne otwory komunikacyjne. Zniszczona cegła, miejscami jej brak, w znacznej partii brak gzymsu wieńczącego. Część elewacji wybielona wapnem. Nasyp ziemny pokryty drzewostanem.

Należy dążyć do remontu obiektu który powinien przewidywać m.in. ujednolicenie i naprawę otworów komunikacyjnych oraz stolarki, oczyszczenie elewacji, osuszenie obiektu i wykonanie odpowiednich izolacji, a także oczyszczenie nasypu z drzewostanu.

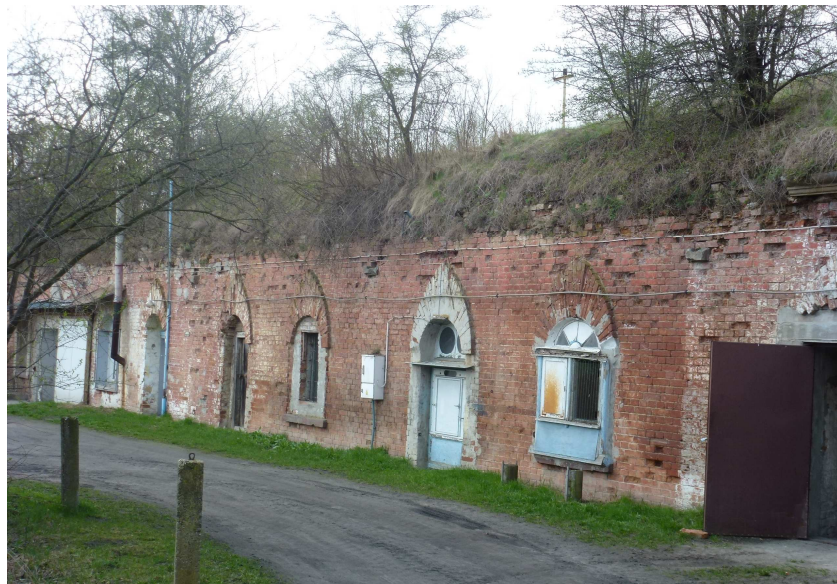
Widok na południowy fragment budowli

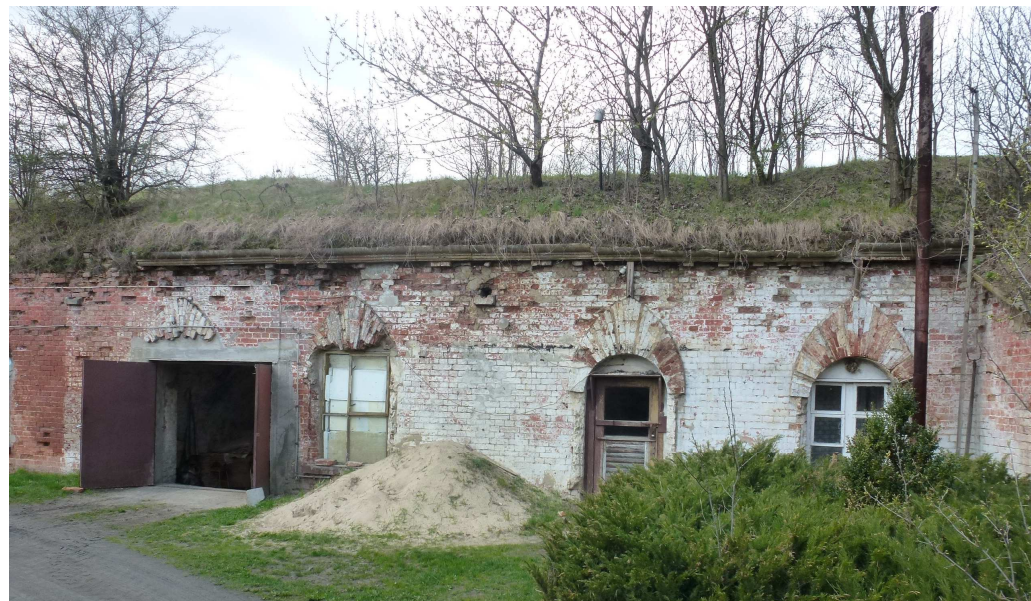
widok na północny fragment budowli
