| L.P. 3 | | KARTA GMINNEJ EWIDENCJI ZABYTKU | | | |
| 1. OBIEKT<br><b>POTERNA LEWEGO PÓLBASTIONU W KORONIE UTRACKIEJ</b> | | | 5. MIEJSCOWOŚĆ<br><b>NOWY DWÓR<br/>MAZOWIECKI</b> | | 6. ADRES<br><b>Nr 53</b> |

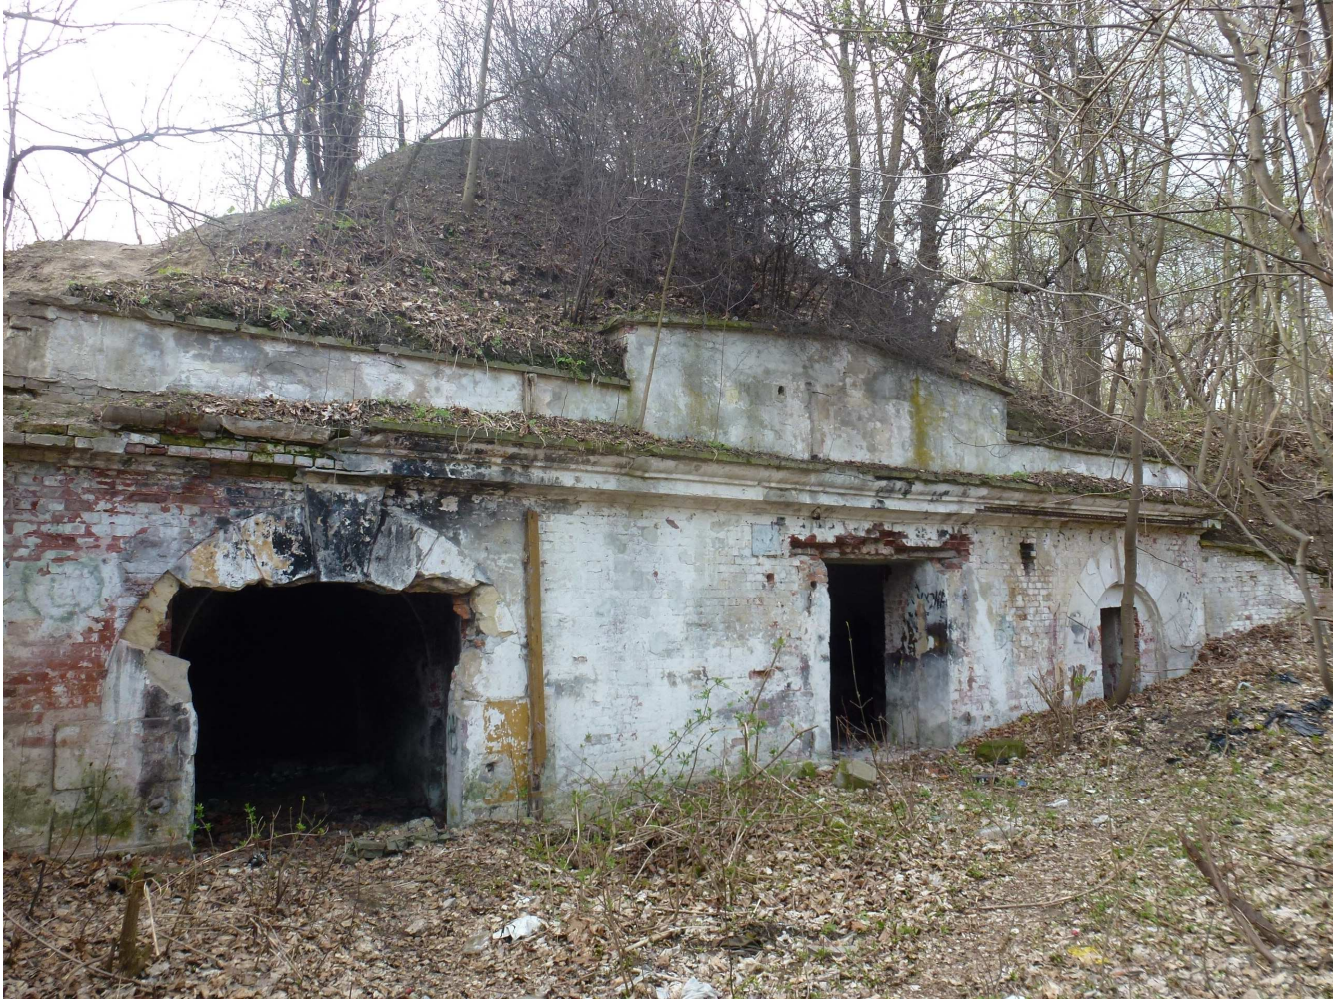
| 16. RODZAJE ZAGROŻEŃ<br><br>Brak konserwacji. | | | | | |
| Widok od strony wschodniej | | | | | |

Zły. Obiekt zawilgocony. Wtórnie przemurowany. Cegła na znacznych fragmentach zlasowana, widoczne ubytki w licu muru. Wypłukane spoiny. Nasyp ziemny zadrzewiony.

Obiekt wymaga remontu wraz z przywróceniem pierwotnego wyglądu. Konieczne jest uzupełnienie ubytków cegieł bądź wymiana zniszczonej, osuszenie obiektu i wykonanie odpowiednich izolacji, a także usunięcie z nasypu drzewostanu.

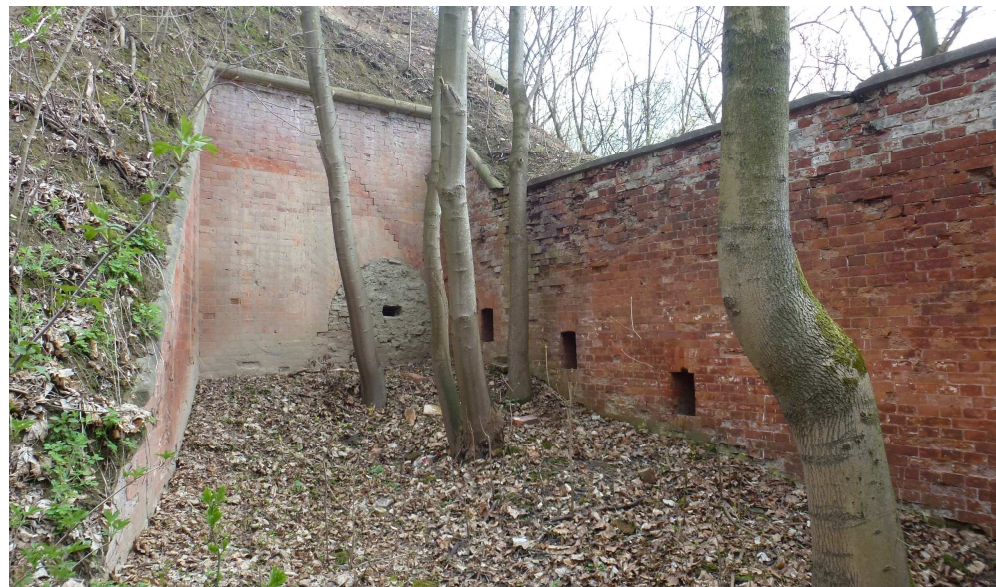
Widok od strony zachodniej.
