| L.P. 6 | | KARTA GMINNEJ EWIDENCJI ZABYTKU | | | |
| 1. OBIEKT<br><b>BRAMA W KORONIE UTRACKIEJ</b> | | | 5. MIEJSCOWOŚĆ<br><b>NOWY DWÓR<br/>MAZOWIECKI</b> | | 6. ADRES<br><b>Nr 51</b> |

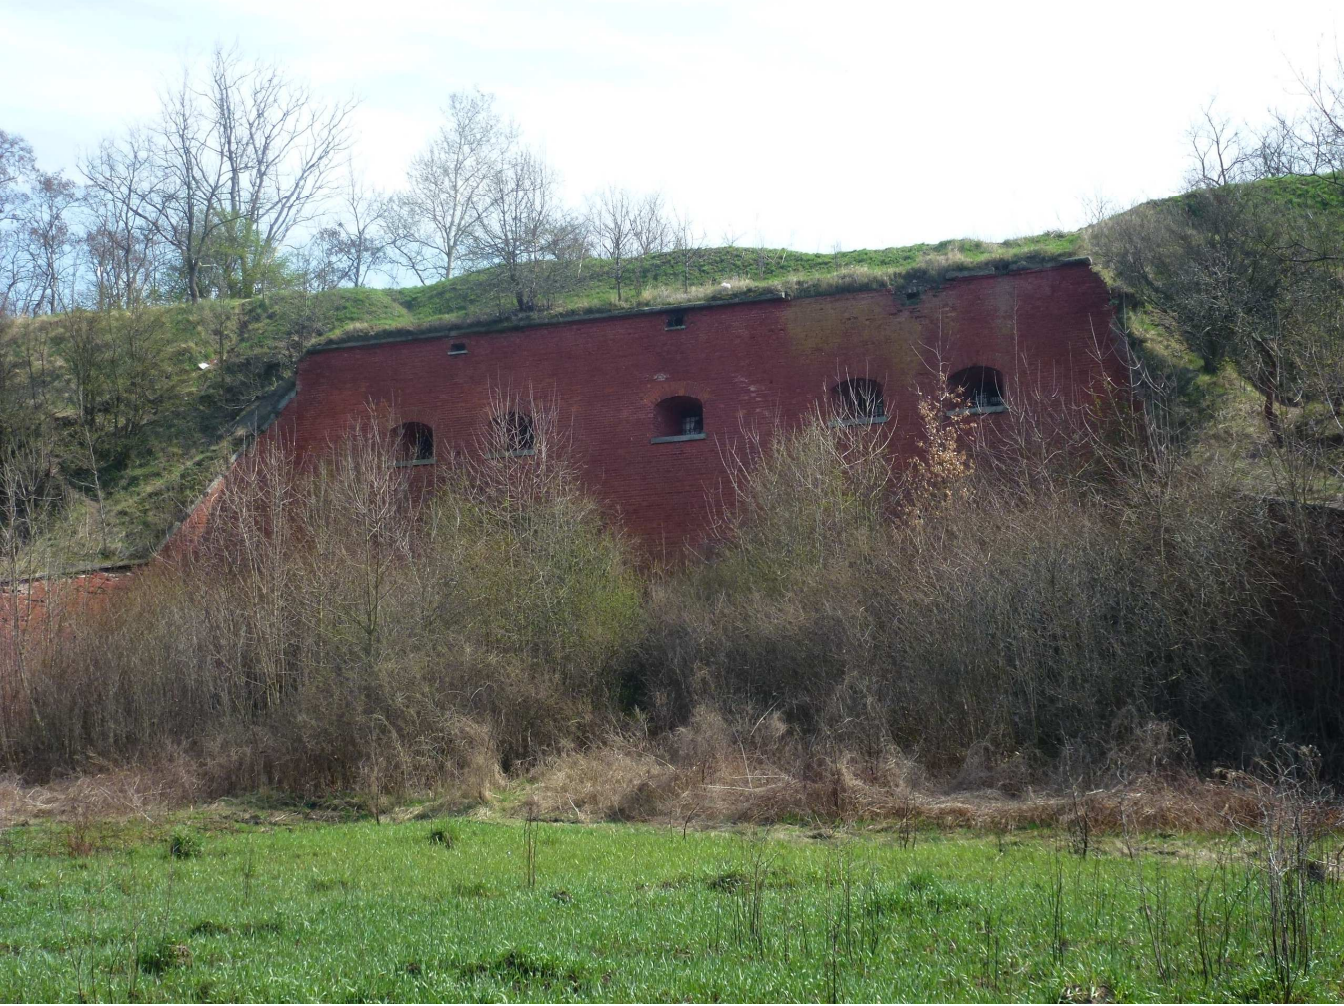
| Widok na stronę zachodnią bramy | | | | | |

Niedostateczny. Zniszczony gzyms, na fragmentach jego brak, w tych też miejscach zlasowana cegła. W nasypie ziemnym występuje drzewostan. Brama w znacznej części przysłonięta od zachodu krzewami. Obiekt w części zabezpieczony przed dostępem.

Obiekt wymaga zabezpieczenia przed dalszą degradacją, m.in. uzupełnienia gzymsów, wymiana zniszczonych cegieł. Zaleca się oczyszczenie zachodniego przedpola bramy z krzewów w celu jej uwidocznienia.

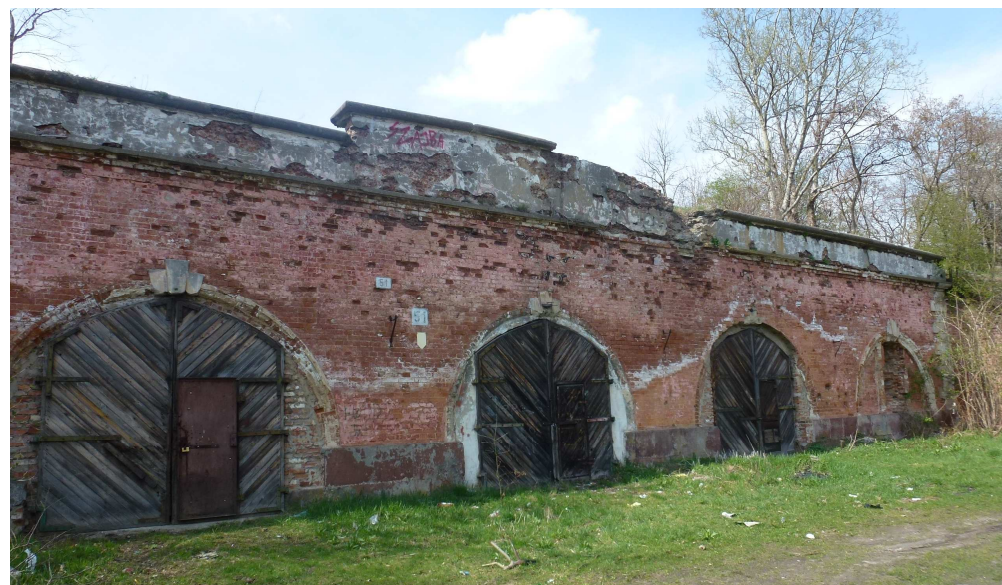
Fragment elewacji wschodniej
