| L.P. 8 | | KARTA GMINNEJ EWIDENCJI ZABYTKU | | | |
| 1. OBIEKT<br><b>POTERNA PRAWEGO PÓLBASTIONU W KORONIE UTRACKIEJ</b> | | | 5. MIEJSCOWOŚĆ<br><b>NOWY DWÓR MAZOWIECKI</b> | | 6. ADRES<br><b>Nr 48</b> |

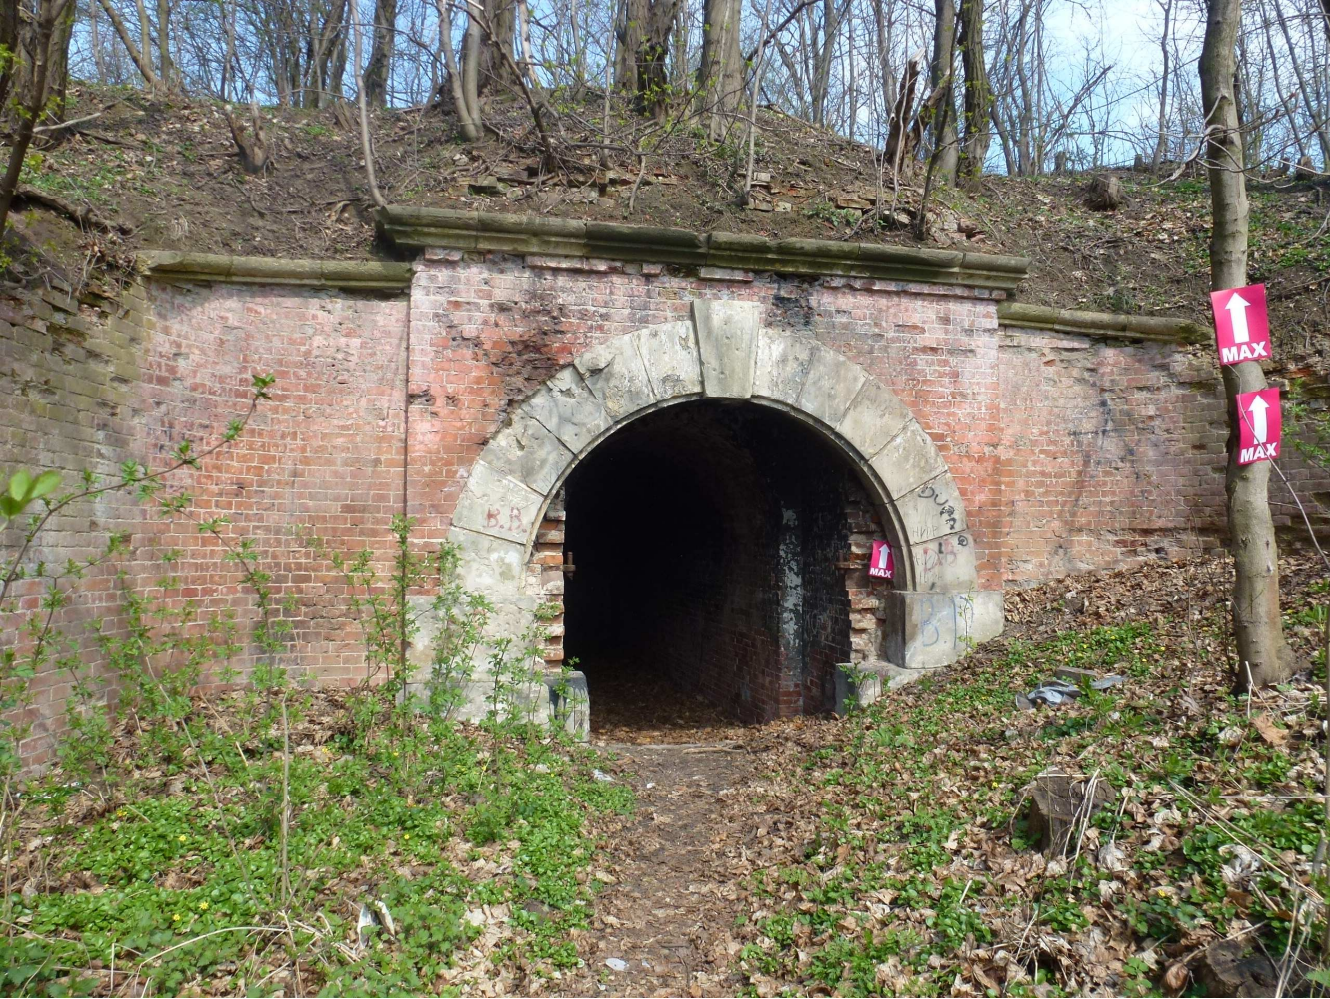
| Widok od strony wschodniej | | | | | |

Niedostateczny. Obiekt zawilgocony. Cegła na fragmentach zlasowana, widoczne ubytki w licu murów. Wypłukane spoiny. Nasyp ziemny zadrzewiony.

Obiekt wymaga remontu wraz z przywróceniem pierwotnego wyglądu. Konieczne jest uzupełnienie ubytków cegieł bądź wymiana zniszczonej, osuszenie obiektu i wykonanie odpowiednich izolacji, a także usunięcie z nasypu drzewostanu.

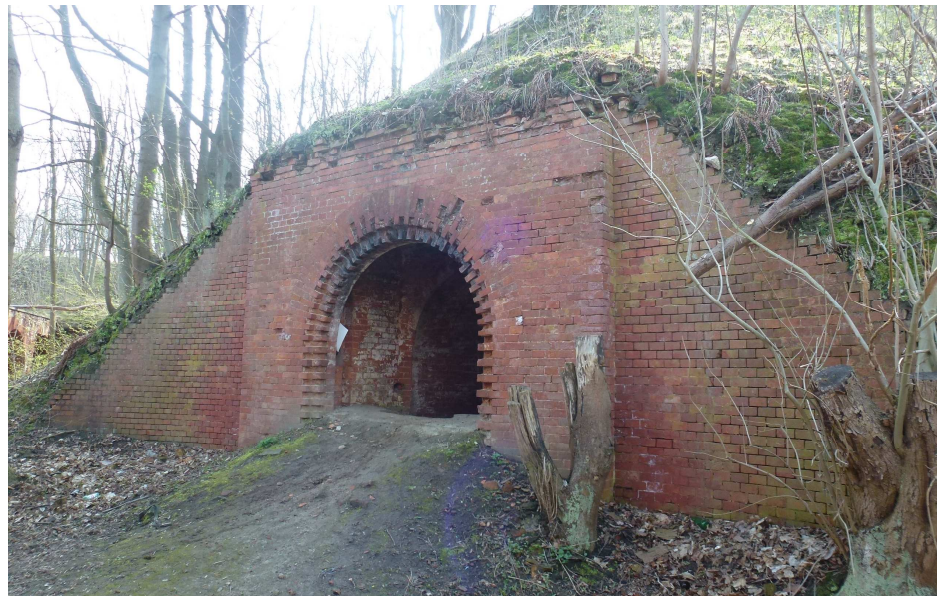
Widok od strony południowo-zachodniej
