| L.P. 15 | | KARTA GMINNEJ EWIDENCJI ZABYTKU | | | |
| 1. OBIEKT<br><b>PÓŁNOCNA PROCHOWNIA FRONTU KSIĘCIA WARSZAWSKIEGO</b> | | | 5. MIEJSCOWOŚĆ<br><b>NOWY DWÓR<br/>MAZOWIECKI</b> | | 6. ADRES<br><b>OBWODOWA Nr 37</b> |

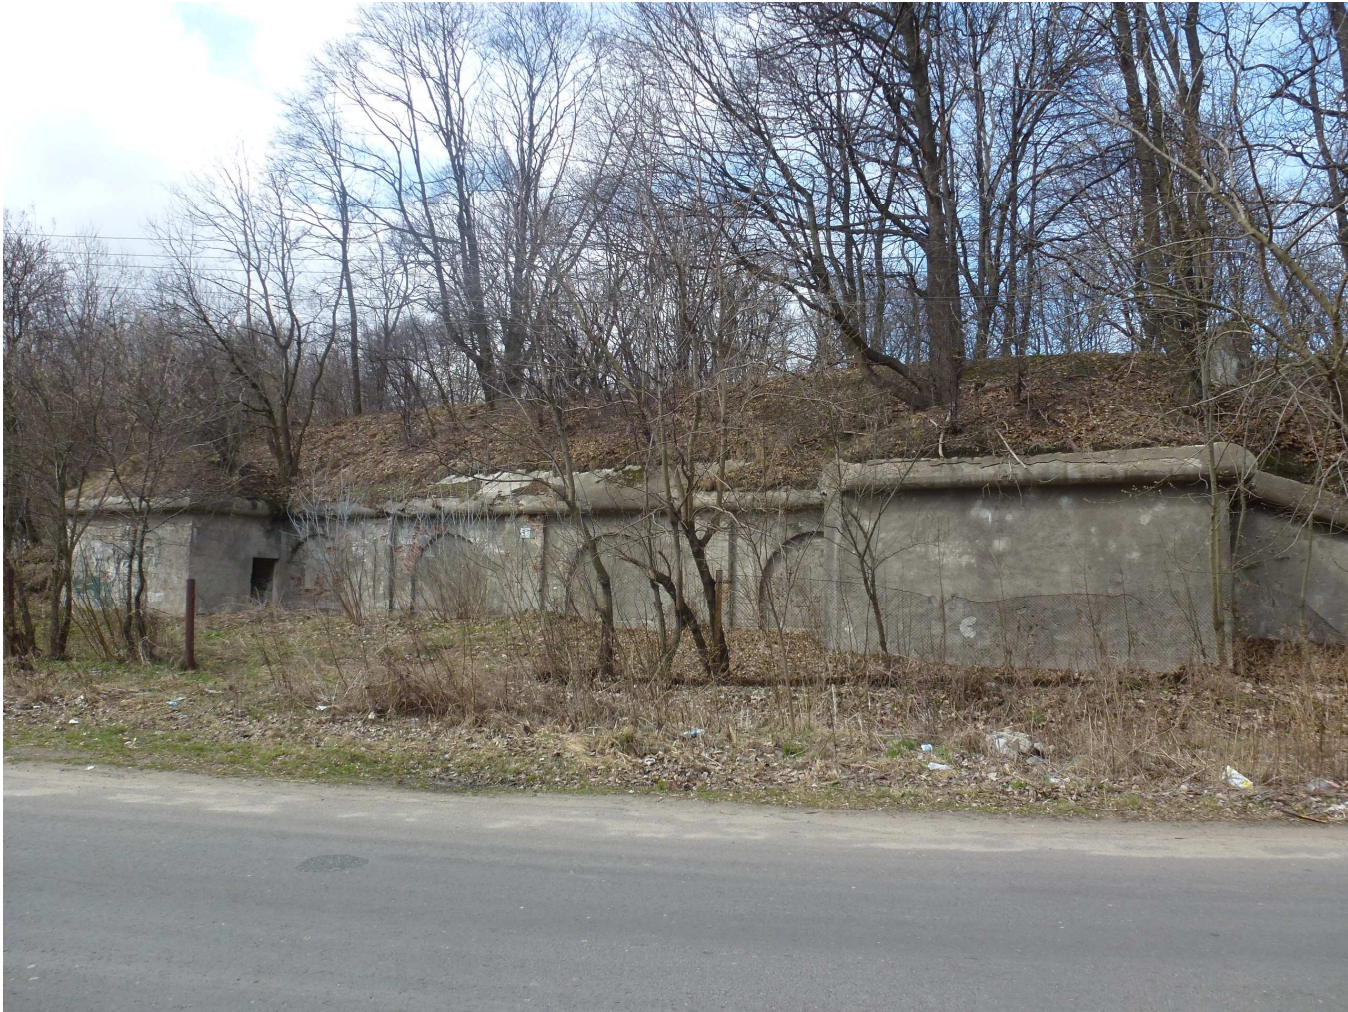
| Widok od strony wschodniej. | | | | | |

Zły. Obiekt niezabezpieczony, z wolnym dostępem. Obiekt zawilgocony, na fragmentach odspojony tynk, popękany gzyms. Nasyp ziemny mocno zadrzewiony. Składowisko odpadów wewnątrz obiektu.

Konieczne usunięcie z nasypu drzew. Remont struktury budowli w oparciu o wyniki ekspertyzy stanu technicznego.

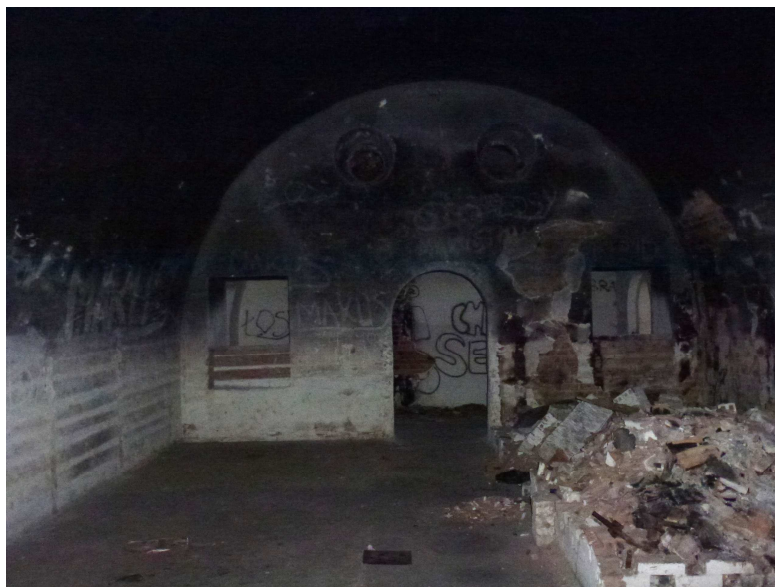
Wnętrze prochowni.

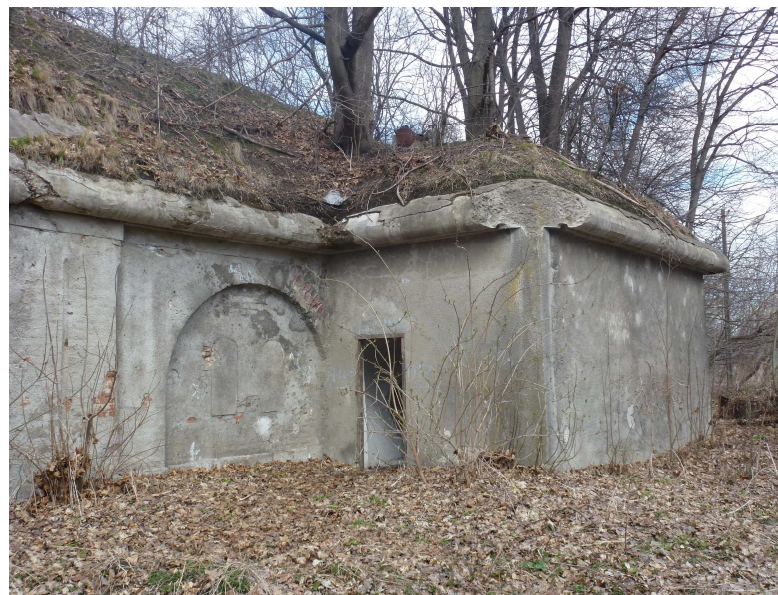
Widok na wschodnią przelotnię.
