| L.P. 21 | | KARTA GMINNEJ EWIDENCJI ZABYTKU | | | |
| 1. OBIEKT<br><b>KOSZARY W KORONIE ŚRODKOWEJ</b> | | | 5. MIEJSCOWOŚĆ<br><b>NOWY DWÓR MAZOWIECKI</b> | | 6. ADRES<br><b>OBWODOWA Nr 31</b> |

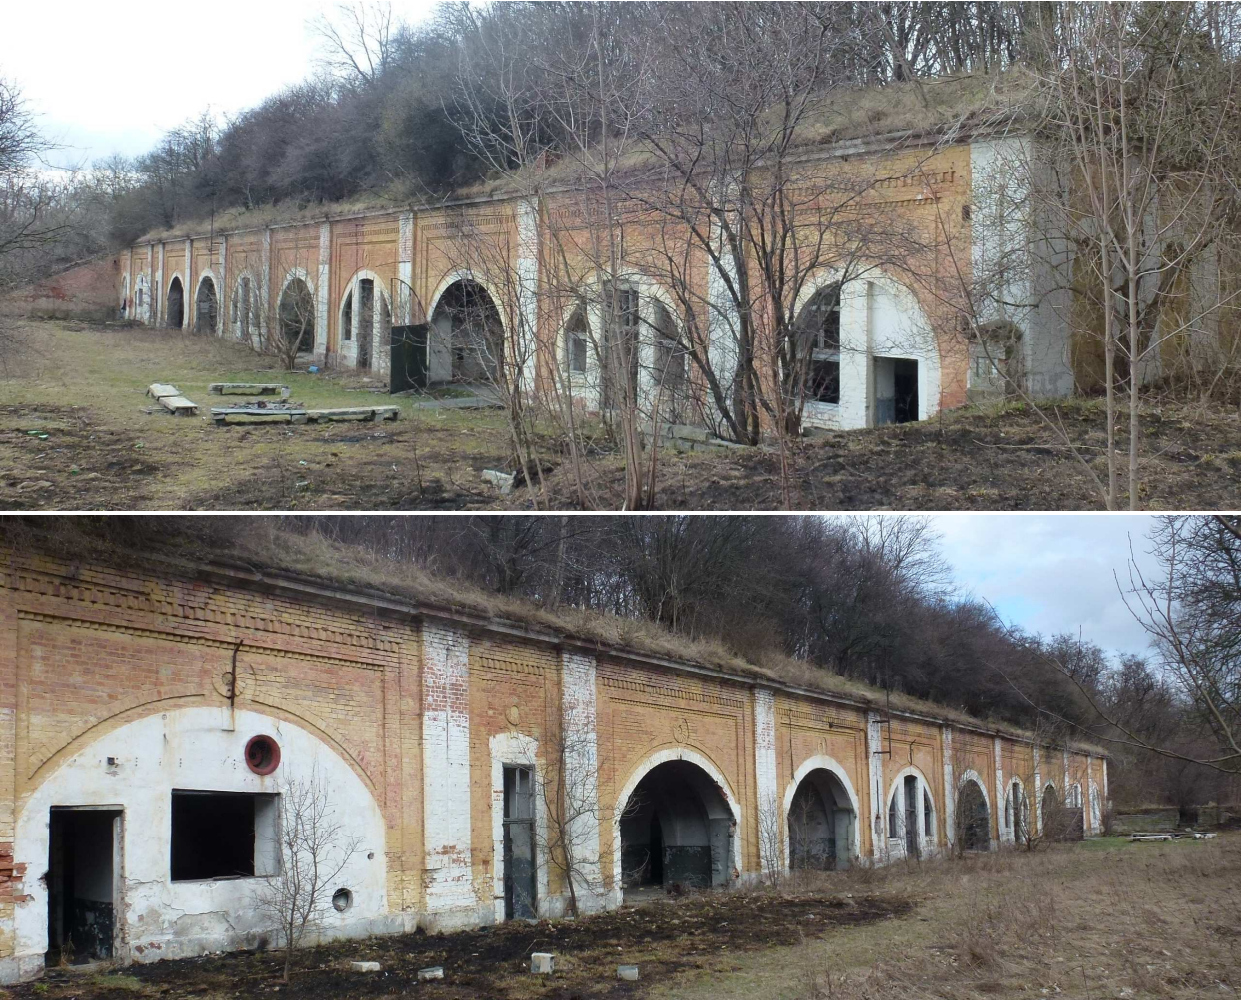
Widok od strony południowo-wschodniej i południowo-zachodniej.

Zły. Obiekt nieużytkowany dostępny z zewnątrz. Przekształceniom uległa część przęseł poprzez wtórną adaptację na pomieszczenia garażowe oraz warsztatowe. Zniszczone kominy wentylacyjne. Nasyp zadrzewiony. Miejscami zlasowana cegła.

Należy dążyć do remontu i zabezpieczenia zniszczonego budynku, który powinien być wykonany w oparciu o wykonane odpowiednie ekspertyzy. Projekt konserwatorski powinien przewidzieć ujednolicenie stolarki, uczynienie bryły wału poprzez likwidację zadrzewienia.

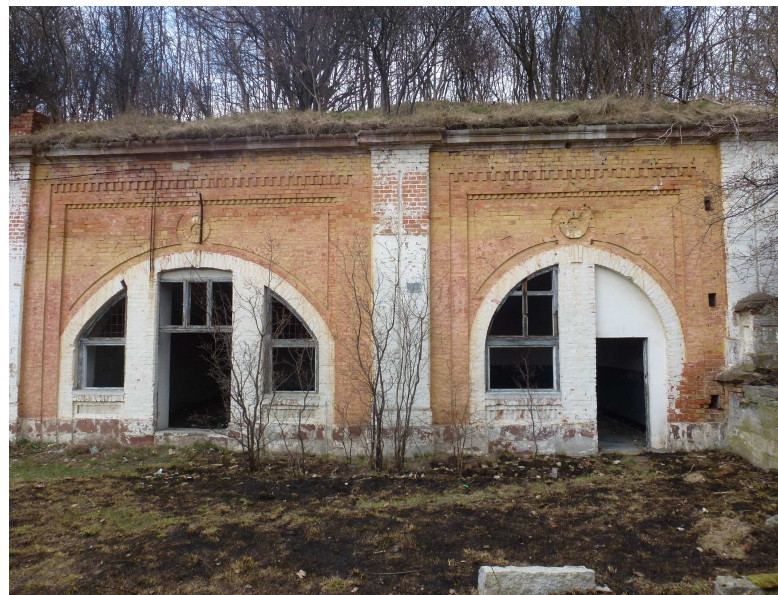
Widok na fragment elewacji od strony południowej.
