| L.P. 22 | | KARTA GMINNEJ EWIDENCJI ZABYTKU | | | |
| 1. OBIEKT<br><b>WSCHODNIA POTERNA Z WARTOWNIAMI W KORONIE ŚRODKOWEJ</b> | | | 5. MIEJSCOWOŚĆ<br><b>NOWY DWÓR<br/>MAZOWIECKI</b> | | 6. ADRES<br><b>OBWODOWA Nr 30</b> |

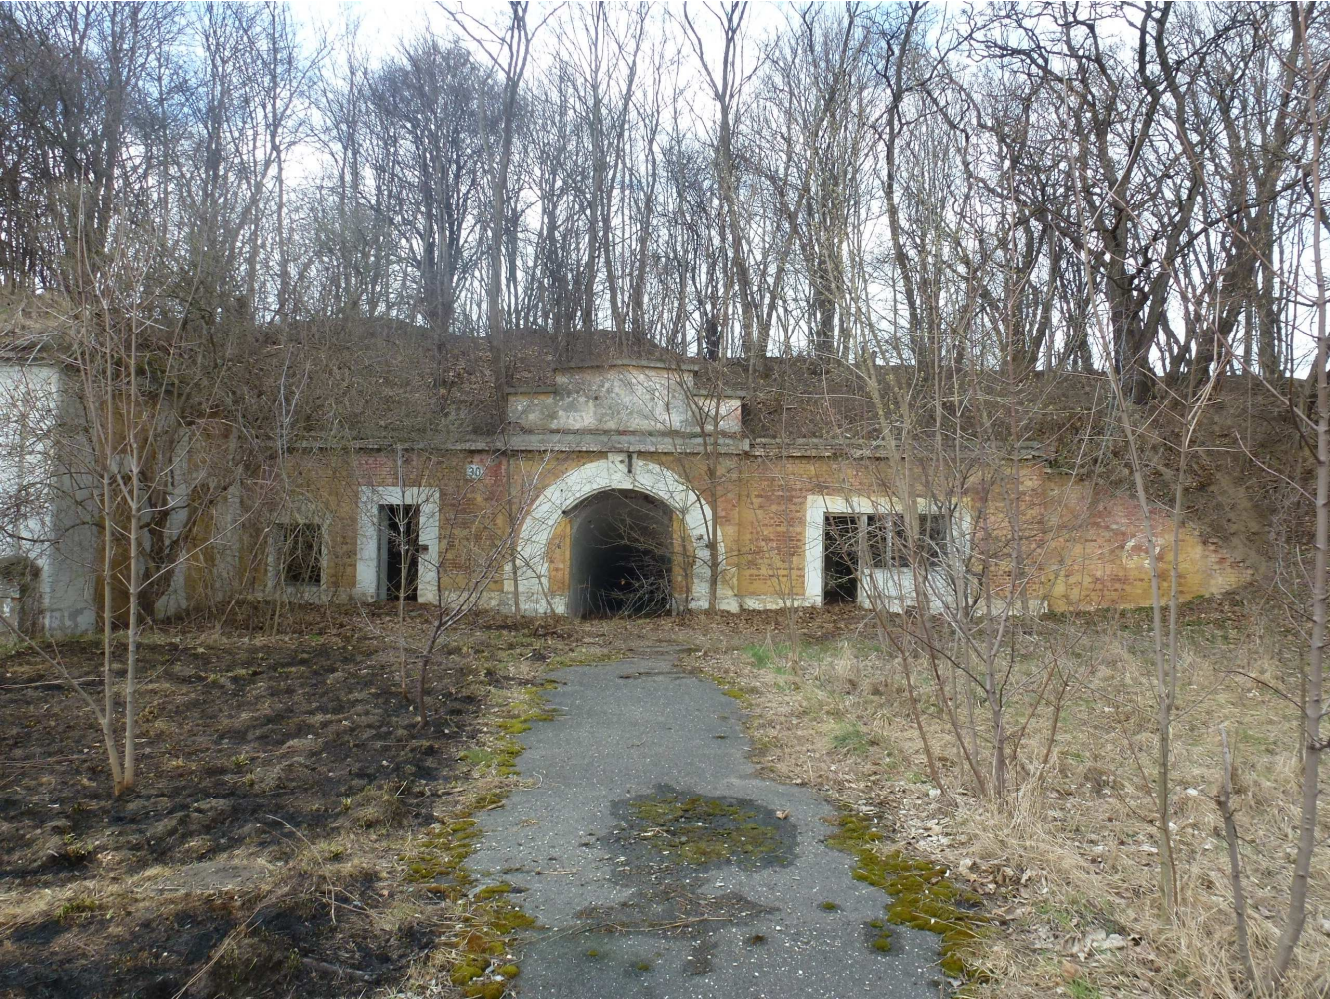
| Widok od strony południowej. | | | | | |

Zły. Obiekt uległ przekształceniom na skutek przebudowy wejść do wartowni. Wtórne pokrycie farbą ceglanej elewacji. Odspojone tynki, ubytki w cegle, na fragmentach cegła zlasowana. Obiekt niezabezpieczony przed działaniem negatywnych czynników atmosferycznych. Nasyp ziemny zakrzewiony.

Obiekt wymaga remontu wraz z przywróceniem pierwotnego wyglądu. Konieczne jest oczyszczenie elewacji z farby, uzupełnienie ubytków cegieł bądź wymiana zniszczonej, osuszenie obiektu i wykonanie odpowiednich izolacji, a także usunięcie zakrzewienia.

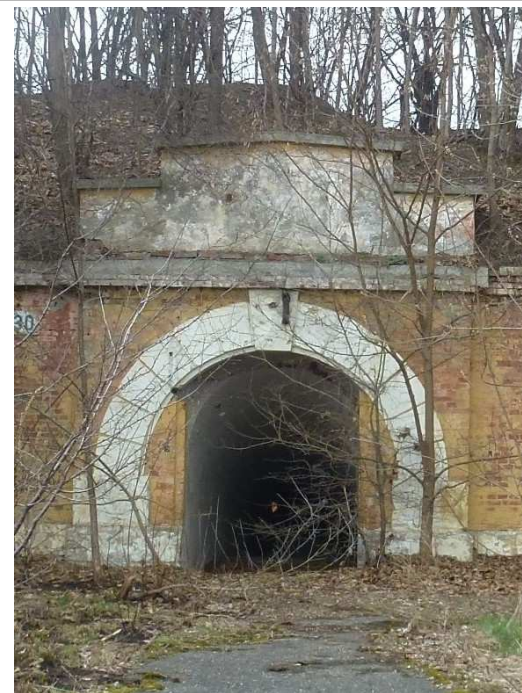
widok ryzalitu budynku
