| L.P. 25 | | KARTA GMINNEJ EWIDENCJI ZABYTKU | | | |
| 1. OBIEKT<br><b>DZIAŁOBITNIA PRZED LEWYM RAWELINEM KORONY ŚRODKOWEJ</b> | | | 5. MIEJSCOWOŚĆ<br><b>NOWY DWÓR<br/>MAZOWIECKI</b> | | 6. ADRES<br><b>Nr 246</b> |

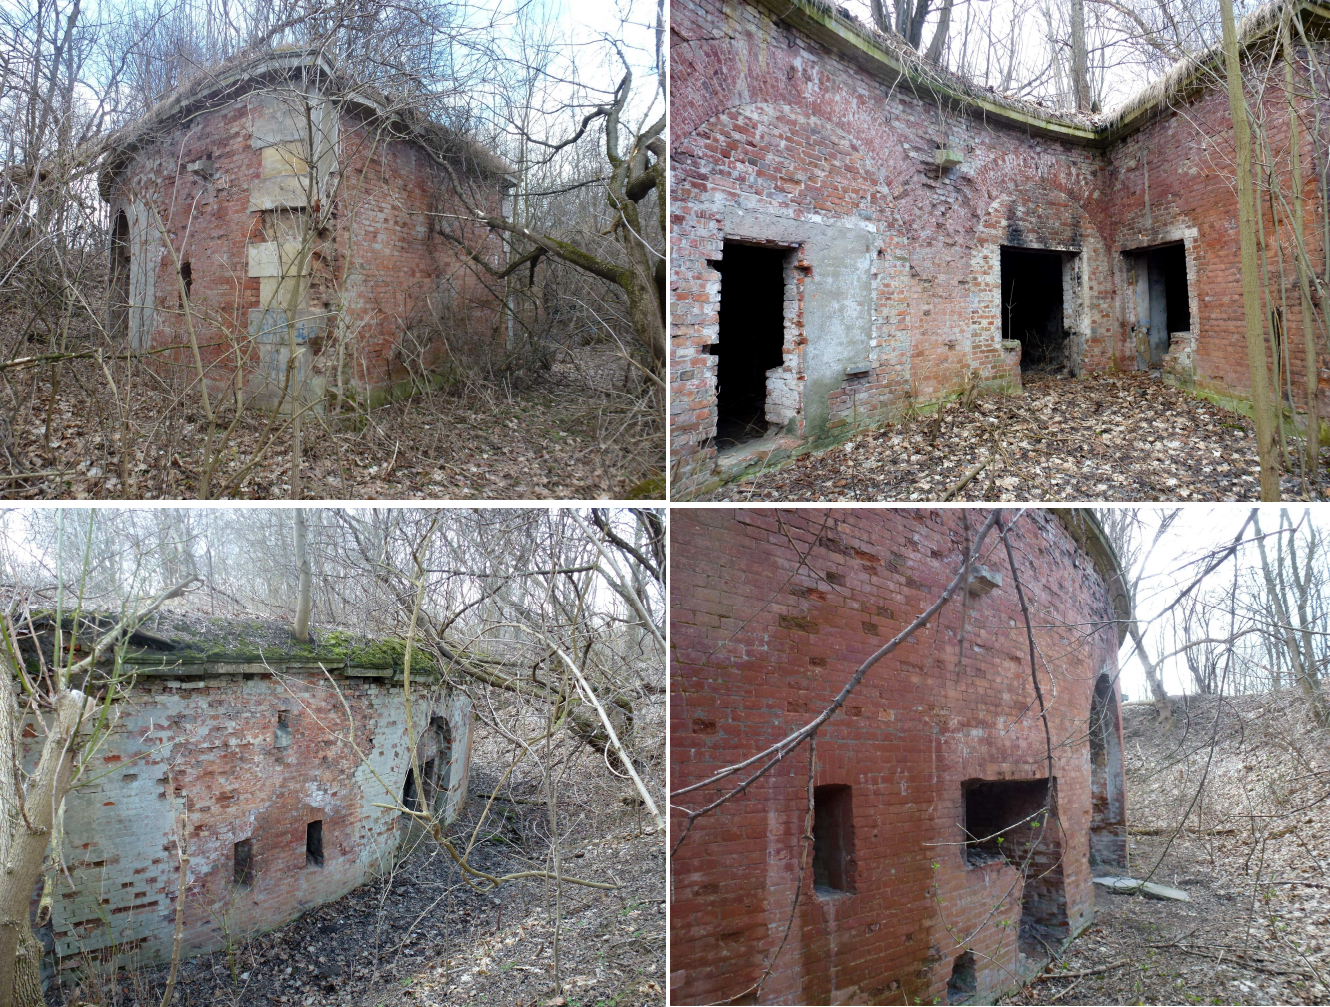
Widoki na działobitnię od strony wewnętrznej oraz na fragmenty elewacji frontowej.

Zły. Obiekt popada powoli w stan ruiny. Zawilgocony, znaczne zlasowanie cegieł, partiami jej brak, znaczne ubytki gzymśowania w elewacji frontowej, wewnątrz odspojone tynki, liczne przemurowania, nasyp ziemny pokryty krzewami.

Konieczne jest natychmiastowe zabezpieczenie obiektu przed dalszą degradacją. Zalecana wycinka zieleni znajdującej się na nasypie. Docelowo należy dążyć do remontu w oparciu o projekt konserwatorski i wnioski z ekspertyzy stanu technicznego obiektu.

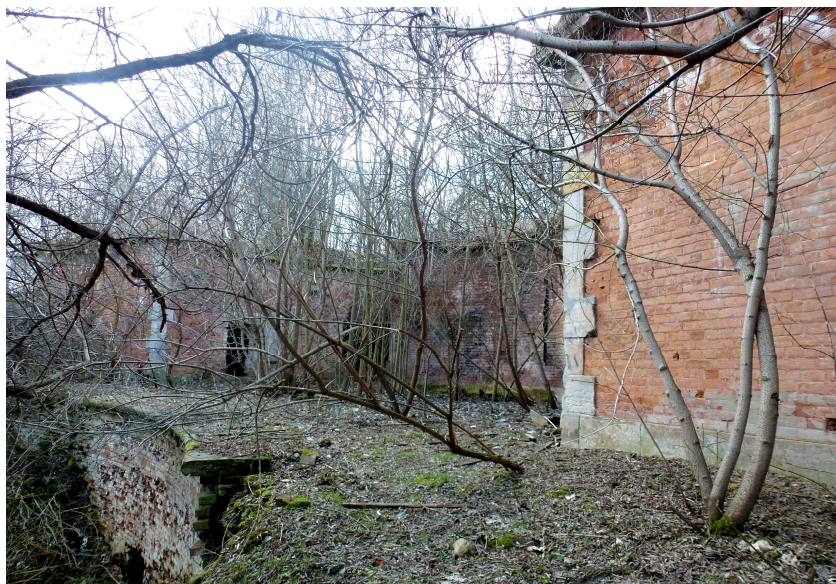
Widok na wewnętrzną część działobitni od północnego wschodu

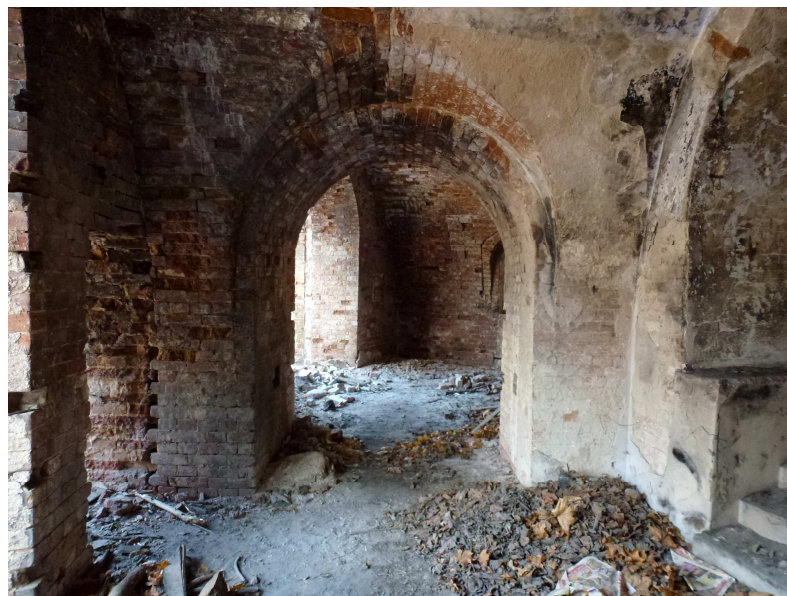
Wnętrze działobitni.
