| L.P. 26 | | KARTA GMINNEJ EWIDENCJI ZABYTKU | | | |
| 1. OBIEKT<br>DZIAŁOBITNIA PRZED PRAWYM PÓLBASTIONEM W KORONIE ŚRODKOWEJ | | | 5. MIEJSCOWOŚĆ<br>NOWY DWÓR<br>MAZOWIECKI | | 6. ADRES |
| 2. DATA POWSTANIA<br>ok.1838 | 3. AUTOR<br>--- | 4. MATERIAŁ<br>Cegła, nasyp ziemny | 7. KOD POCZTOWY<br>05-100 | | 8. NR EW. DZIAŁKI<br>2/8 |

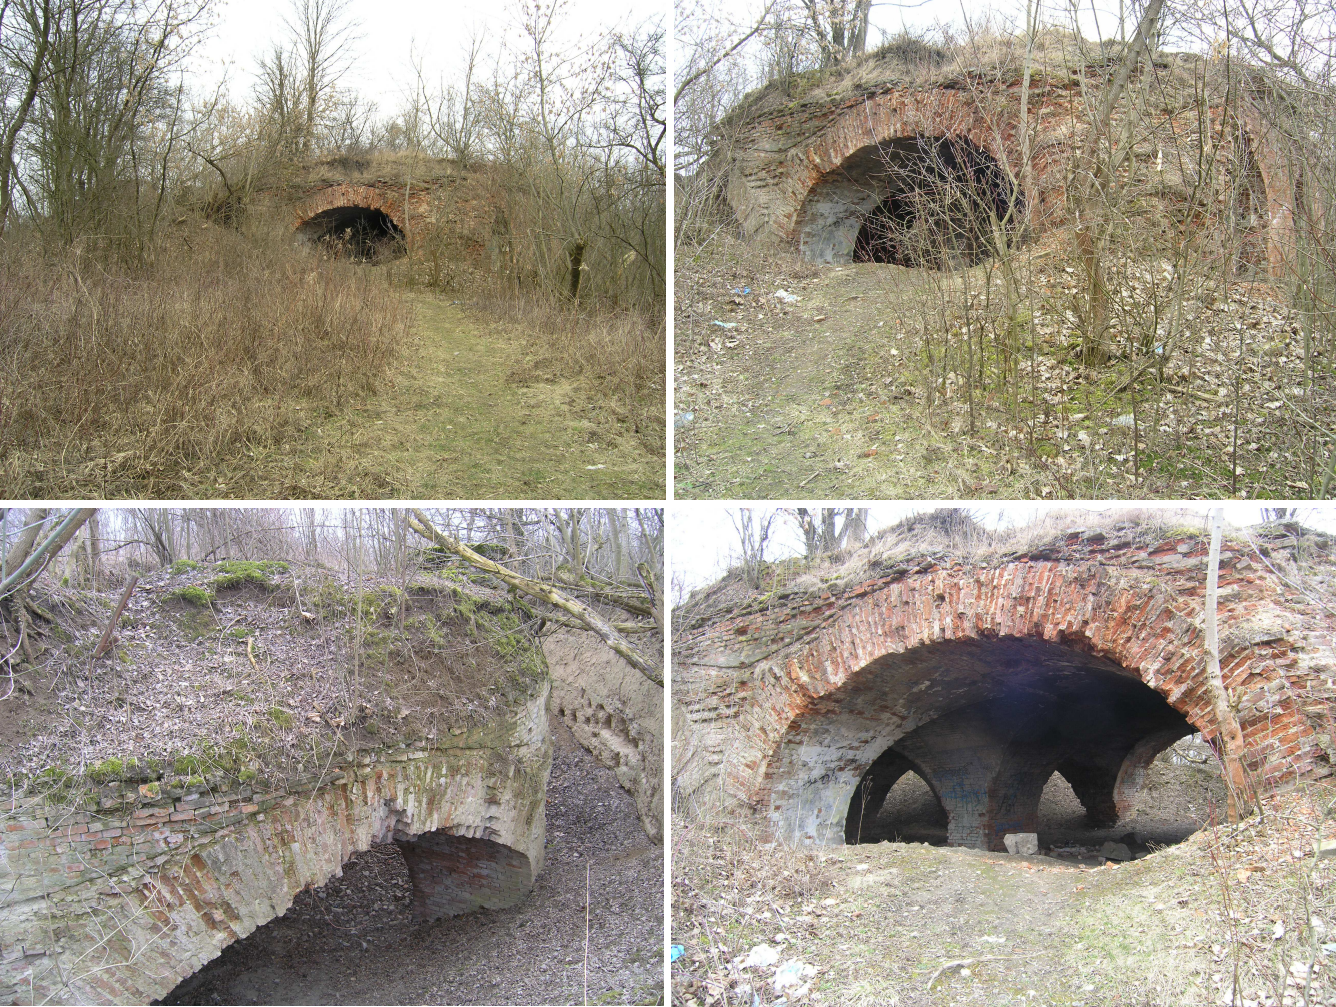
| 16. RODZAJE ZAGROŻEŃ<br><br>Brak zabezpieczenia przed dalszą degradacją. | | | | | |

Widok od strony frontowej kaponiery.

Niedostateczny. Obiekt w stanie ruiny. Silnie porośnięty drzewostanem. Znaczne ubytki w cegle, w częściach zlasowana.

Obiekt wymaga zabezpieczenia przed dalszą degradacją. Projekt konserwatorski remontu powinien przewidywać m.in. uzupełnienie braków cegły, wymianę zniszczonych elementów, wykonanie odpowiednich izolacji.

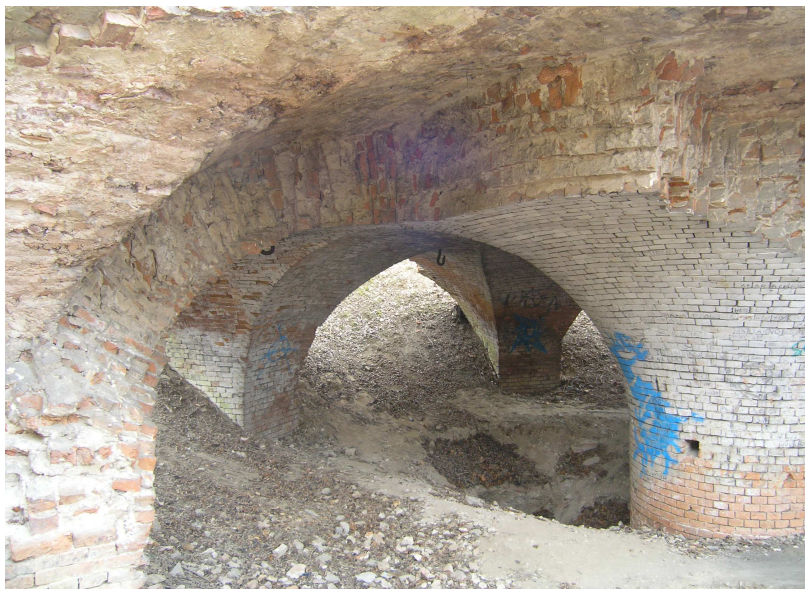
Widok na wnętrze działobitni.

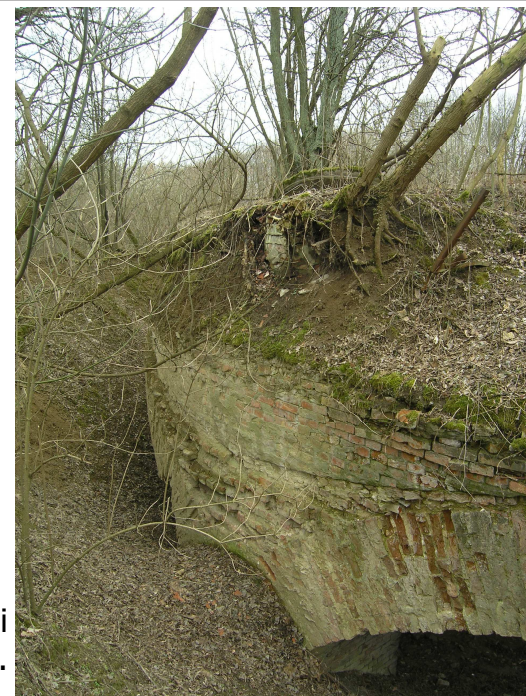
Widok na fragment elewacji frontowej.
