| L.P. 27 | | KARTA GMINNEJ EWIDENCJI ZABYTKU | | | |
| 1. OBIEKT<br><b>ZACHODNIA PROCHOWNIA WE FRONCIE ŚWIĘTEGO JERZEGO</b> | | | 5. MIEJSCOWOŚĆ<br><b>NOWY DWÓR<br/>MAZOWIECKI</b> | | 6. ADRES<br><b>OBWODOWA Nr 26</b> |

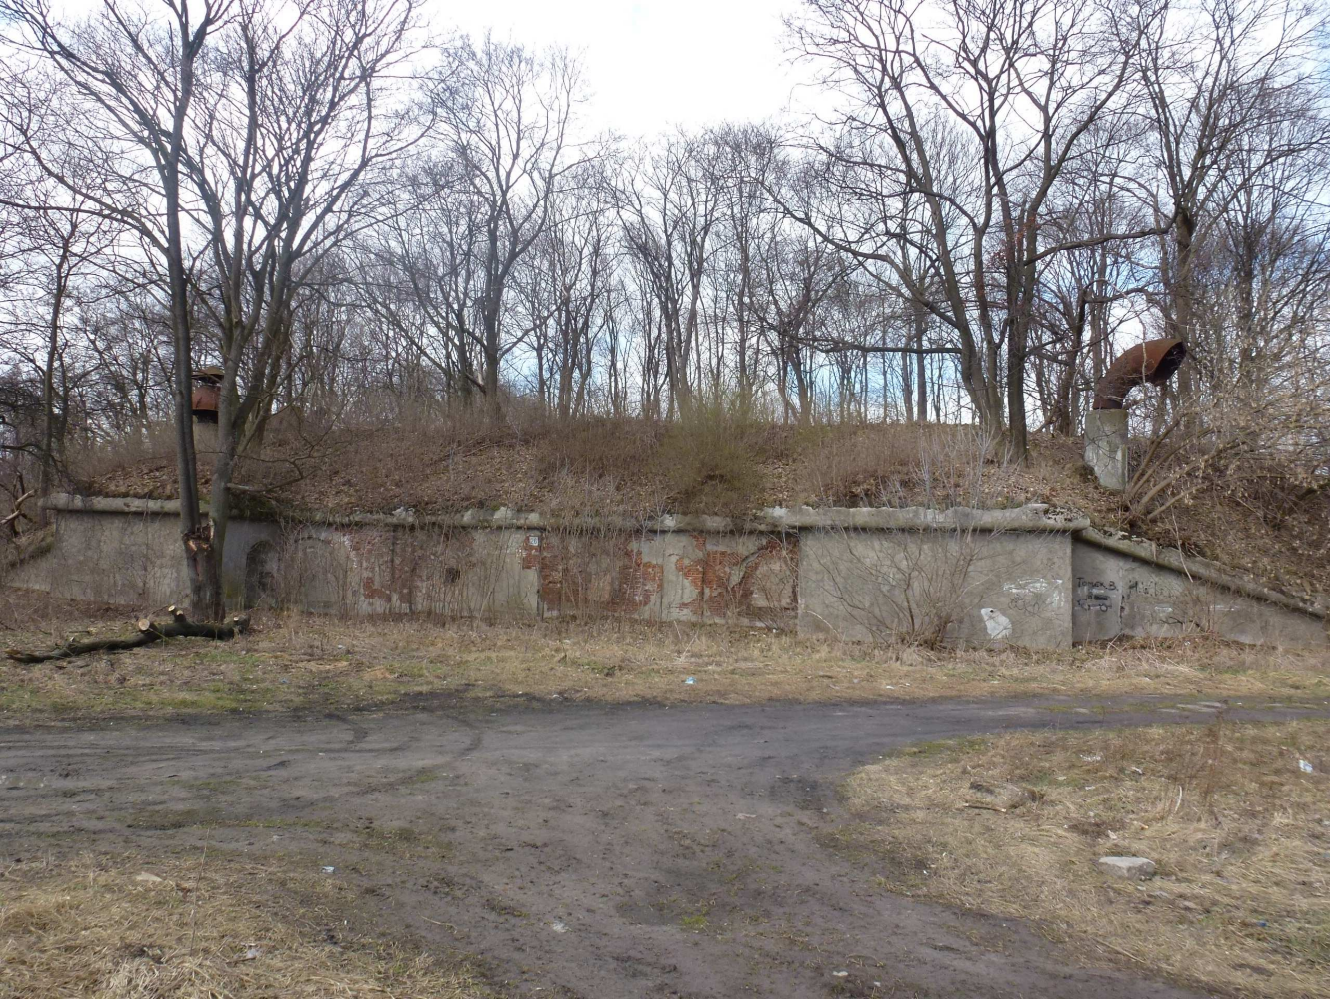
| Widok od strony południowej. | | | | | |

Zły. Obiekt niezabezpieczony, z wolnym dostępem. Obiekt zawilgocony, na dużych fragmentach odspojony tynk, uszkodzona cegła, popękany gzyms. Nasyp ziemny mocno zadrzewiony. Zachowane pierwotne kominy wentylacyjne

Konieczne usunięcie z nasypu drzew. Remont struktury budowli w oparciu o wyniki ekspertyzy stanu technicznego.

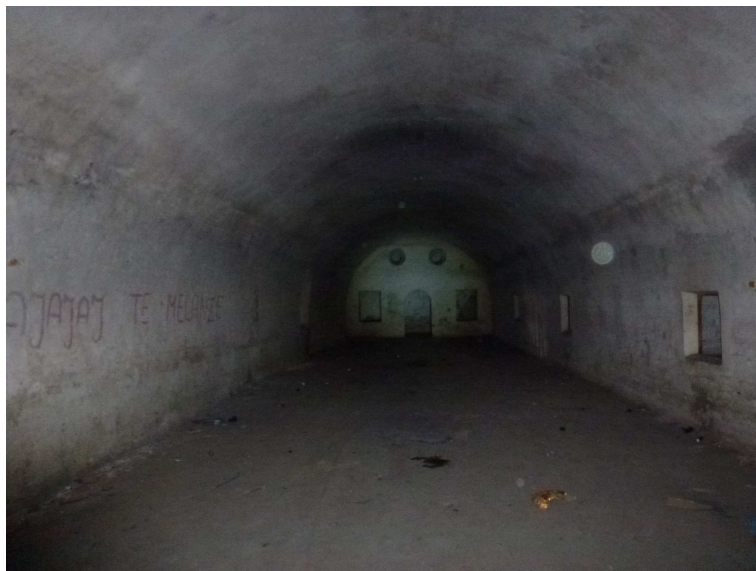
Wnętrze prochowni

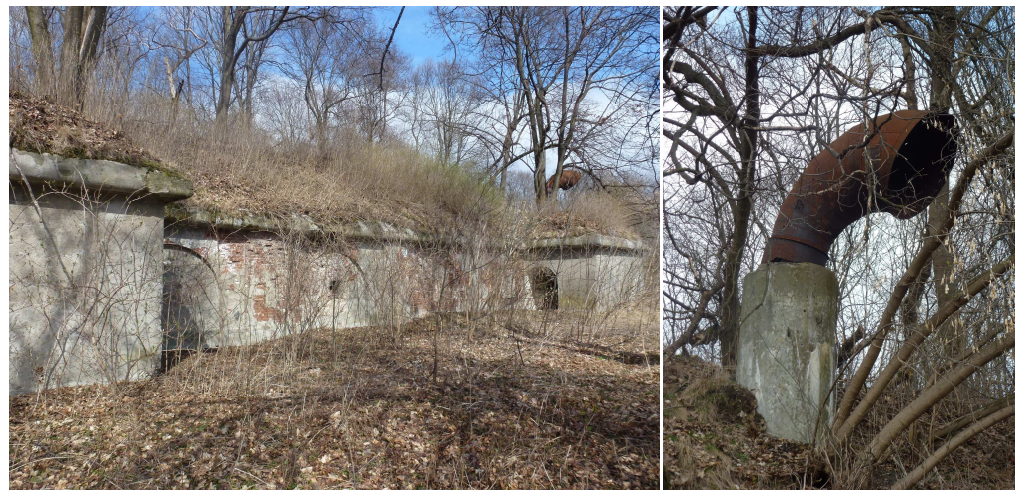
Widok od południowego-zachodu oraz komin wentylacyjny
