| L.P. 28 | | KARTA GMINNEJ EWIDENCJI ZABYTKU | | | |
| 1. OBIEKT<br>ZACHODNIA POTERNA Z WARTOWNIAMI WE FRONCIE ŚW. JERZEGO | | | 5. MIEJSCOWOŚĆ<br>NOWY DWÓR<br>MAZOWIECKI | | 6. ADRES<br>OBWODOWA Nr 25 |

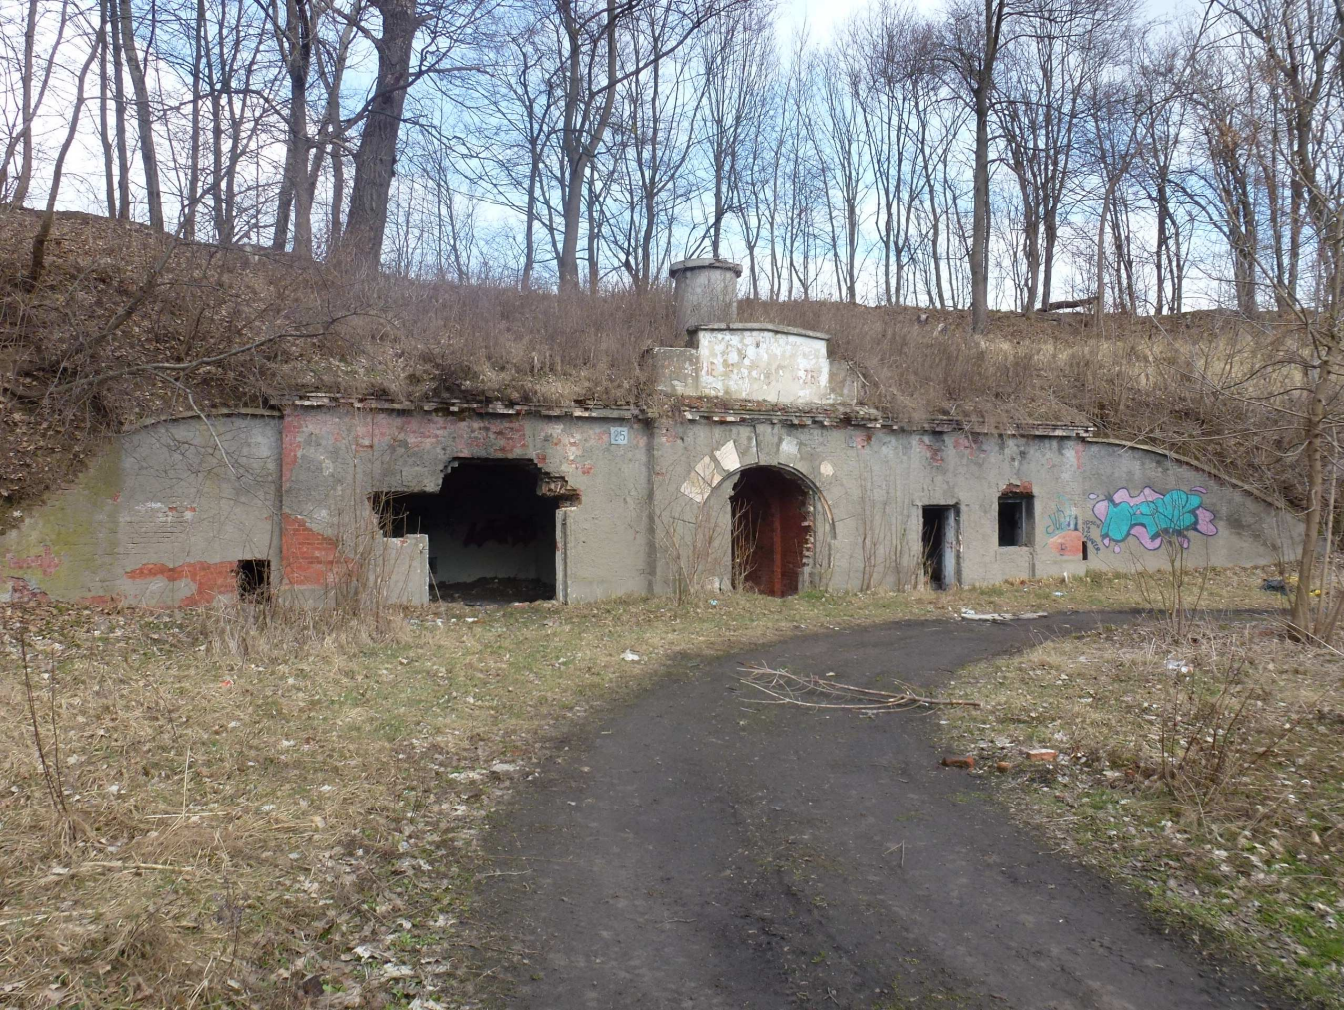
| 16. RODZAJE ZAGROŻEŃ<br><br>Brak konserwacji i zabezpieczenia przed dostępem. | | | | | |
| Widok od strony południowo-zachodniej. | | | | | |

Zły. Obiekt zawilgocony. Odspojone tynki. Wybity wtórnie nieregularny otwór w zachodniej wartowni. Nasyp ziemny silnie zadrzewiony.

Obiekt wymaga remontu w oparciu o projekt konserwatorski. Projekt powinien wziąć pod uwagę m.in. osuszenie murów, wykonanie odpowiednich izolacji, wycinkę znajdującego się w nasypie drzewostanu

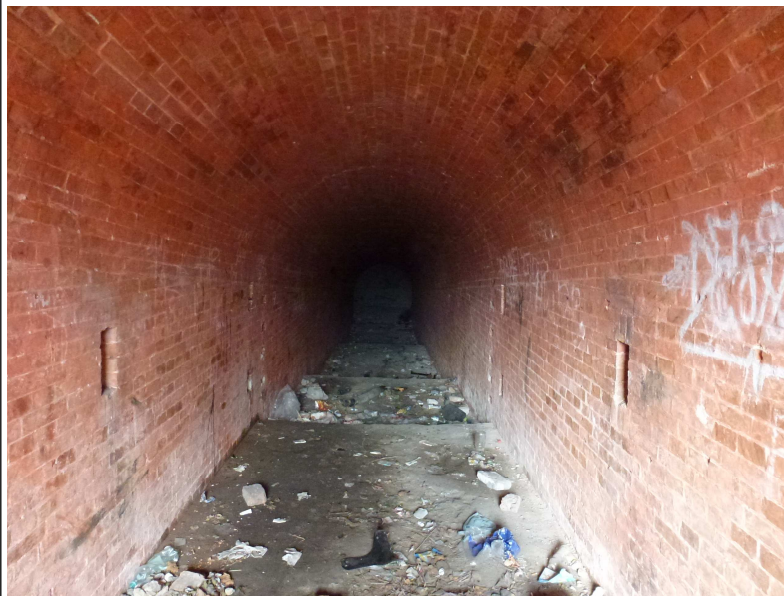
Widok wnętrza poterny.
