| L.P. 29 | | KARTA GMINNEJ EWIDENCJI ZABYTKU | | | |
| 1. OBIEKT<br>ŚRODKOWA POTERNA Z WARTOWNIAMI WE FRONCIE ŚW. JERZEGO | | | 5. MIEJSCOWOŚĆ<br>NOWY DWÓR<br>MAZOWIECKI | | 6. ADRES<br>OBWODOWA Nr 23 |

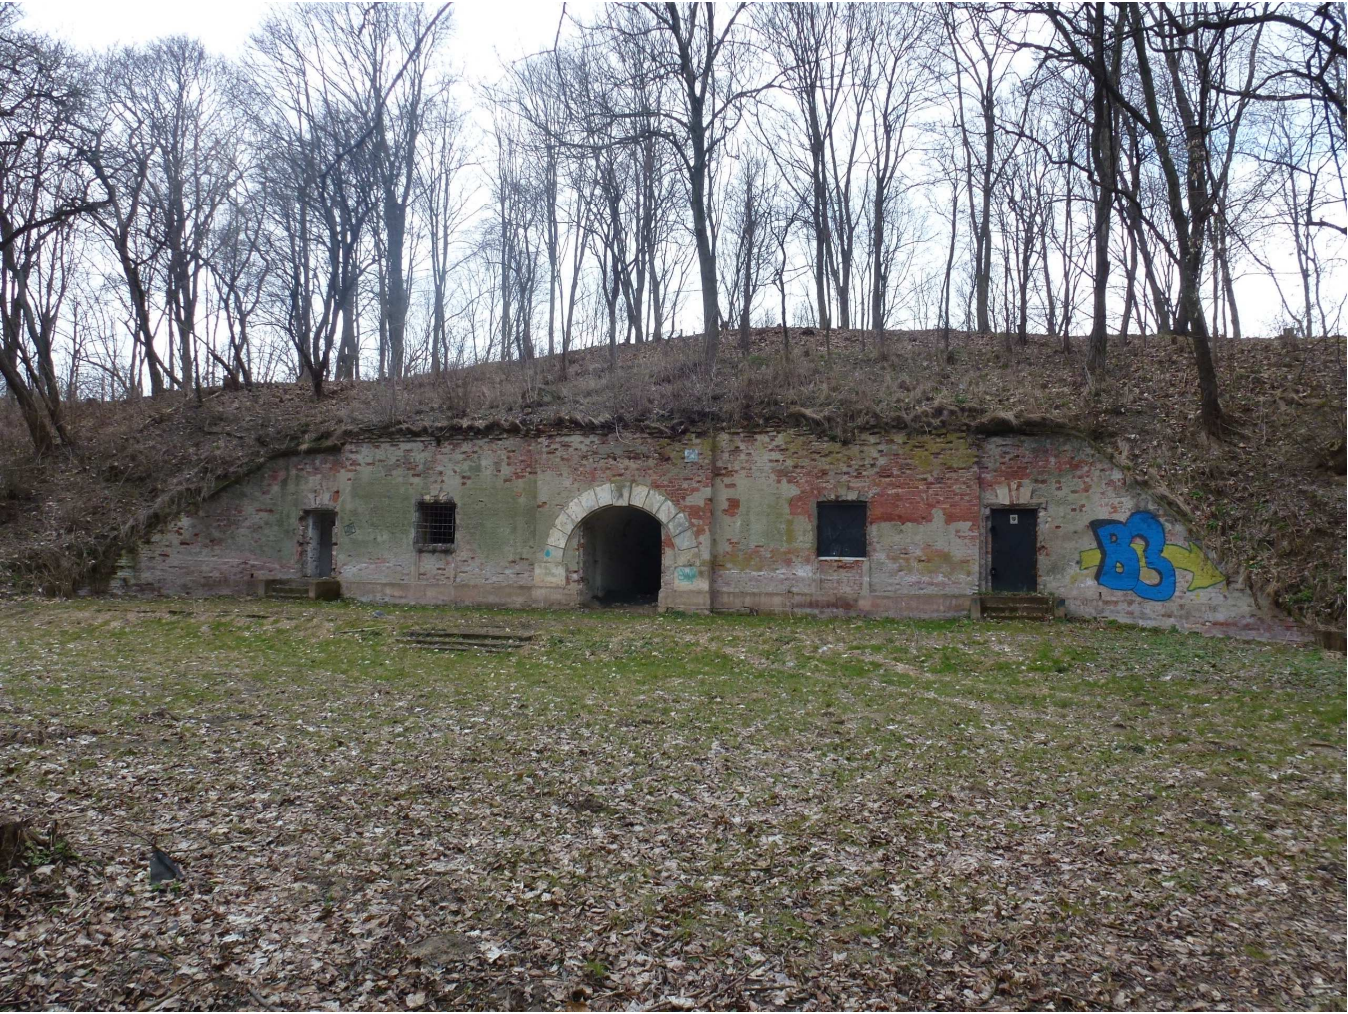
| Widok od strony południowej. | | | | | |

Zły. Obiekt silnie zawilgocony. Odspojone tynki, wysolenia. Na fragmentach zlasowana cegła, brak gzymsu wieńczącego oraz attyki. Nasyp ziemny silnie zadrzewiony.

Obiekt wymaga remontu w oparciu o projekt konserwatorski. Projekt powinien wziąć pod uwagę m.in. uzupełnienie ubytków, wykonanie odpowiednich izolacji, wycinkę znajdującego się w nasypie drzewostanu.

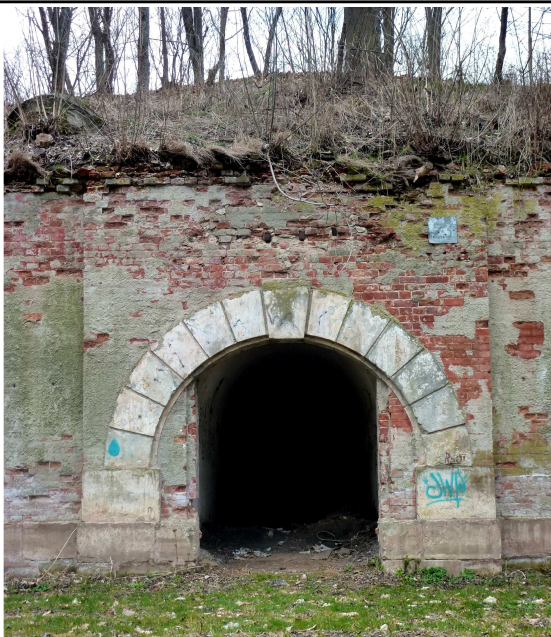
Ryzalit elewacji od strony południowej

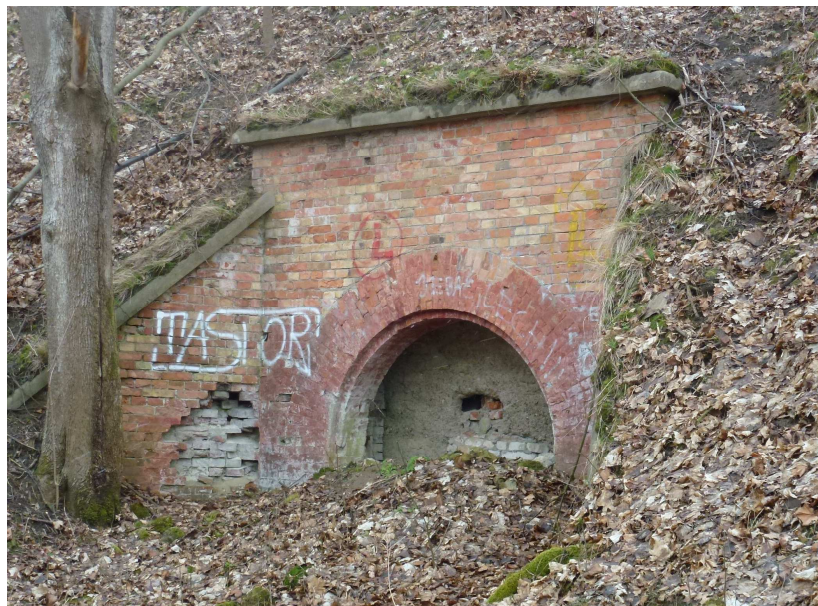
Widok od strony północnej.
