| L.P. 31 | | KARTA GMINNEJ EWIDENCJI ZABYTKU | | | |
| 1. OBIEKT<br>WSCHODNIA POTERNA Z WARTOWNIAMI WE FRONCIE ŚW. JERZEGO | | | 5. MIEJSCOWOŚĆ<br>NOWY DWÓR MAZOWIECKI | | 6. ADRES<br>OBWODOWA Nr 19 |

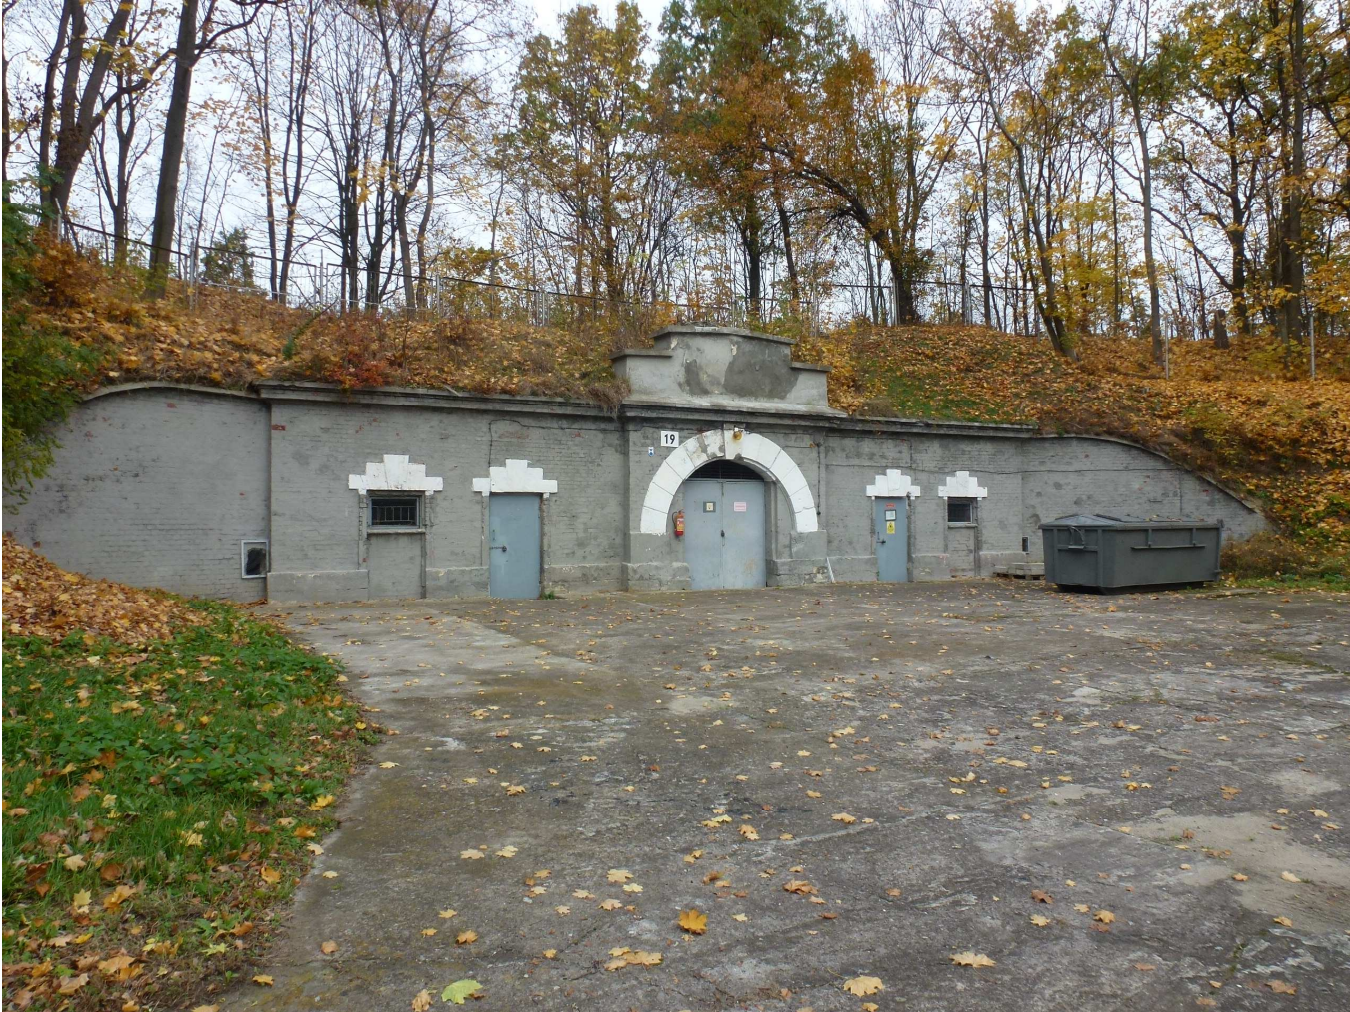
| Widok od strony południowo-zachodniej. | | | | | |

Dostateczny. Obiekt użytkowany. Pomalowany szarym wapnem, miejscami odspojonym od cegły. Widoczne zawilgocenia murów. Obiekt zabezpieczony przed dostępem z zewnątrz.

Obiekt wymaga remontu w oparciu o projekt konserwatorski. Projekt powinien wziąć pod uwagę m.in. oczyszczenie wtórnych przemalowań, uzupełnienie ubytków, wykonanie odpowiednich izolacji.

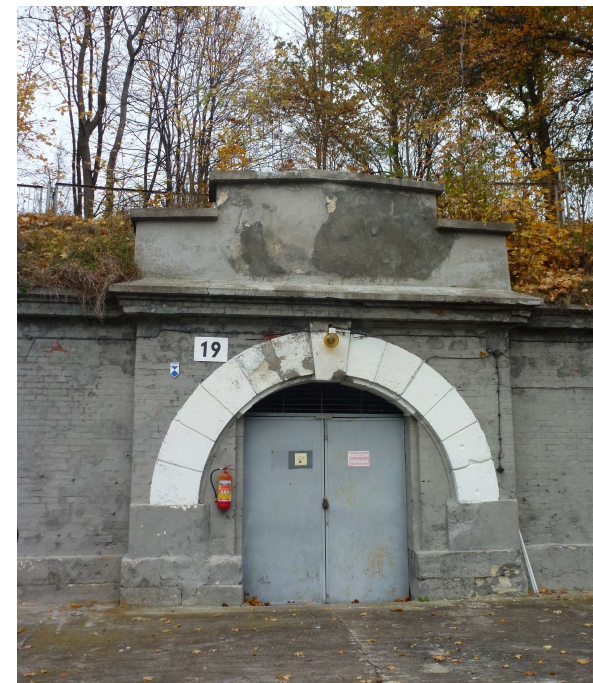
Widok na ryzalit poterny.
