| L.P. 40 | | KARTA GMINNEJ EWIDENCJI ZABYTKU | | | |
| 1. OBIEKT<br><b>KOSZARY WE FRONCIE OSTROŁĘCKIM</b> | | | 5. MIEJSCOWOŚĆ<br><b>NOWY DWÓR<br/>MAZOWIECKI</b> | | 6. ADRES<br><b>OBWODOWA Nr 3</b> |

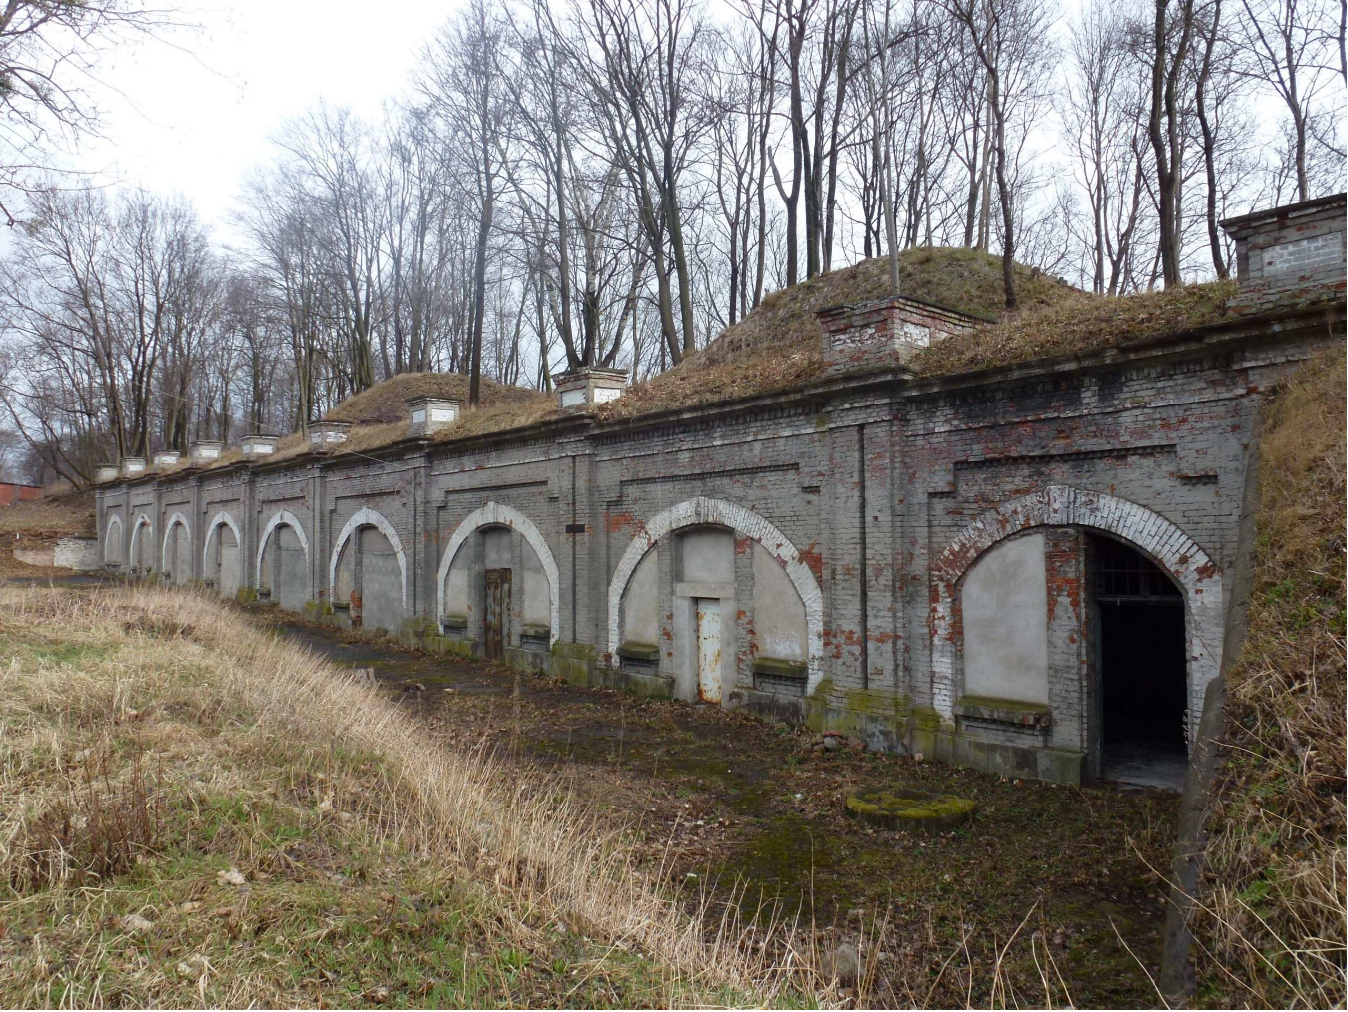
| Widok od południowego-zachodu | | | | | |

Zły. Obiekt nieużytkowany. Częściowo zabezpieczony z zewnątrz, silnie zawilgocony. Widoczne zniszczenie ścian elewacji i wnętrza. Elewacja pomalowana farbą. Odspojone tynki, na fragmentach zlasowana cegła.

Należy dążyć do remontu zniszczonego budynku, który powinien być wykonany w oparciu o ekspertyzy. Projekt konserwatorski powinien przewidywać m.in.. oczyszczenie elewacji z wtórnych przemalowań, wykonanie odpowiednich izolacji wraz z osuszeniem.

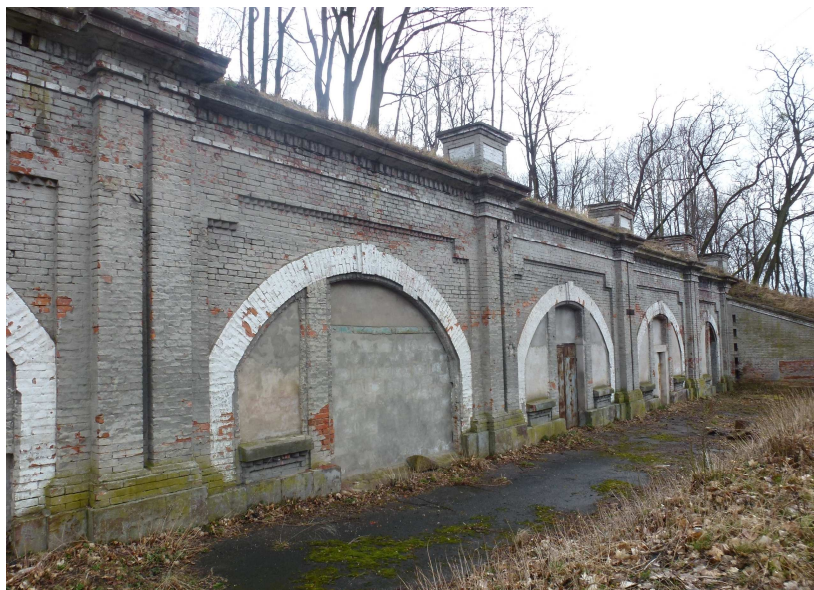
Widok na fragment elewacji od strony północno-zachodniej.

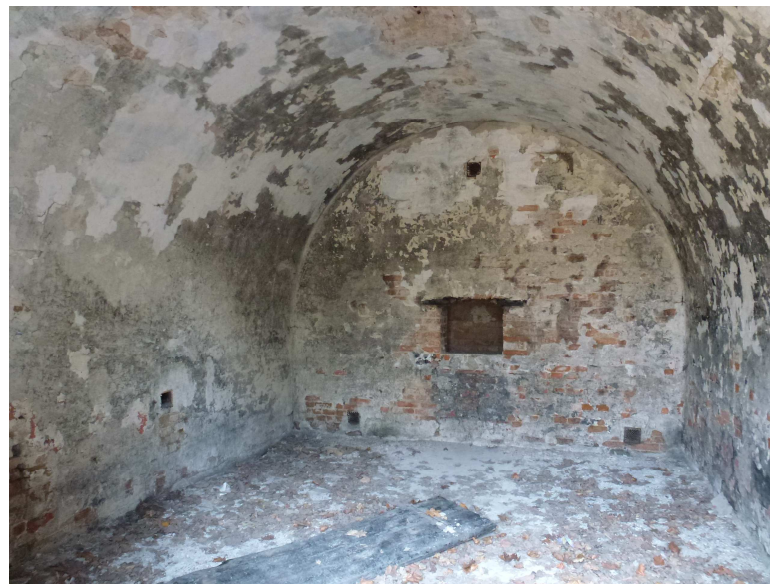
Wnętrze jednego z przęseł.
