| L.P. 41 | | KARTA GMINNEJ EWIDENCJI ZABYTKU | | | |
| 1. OBIEKT<br><b>POTERNA Z WARTOWNIAMI WE FRONCIE OSTROŁĘCKIM</b> | | | 5. MIEJSCOWOŚĆ<br><b>NOWY DWÓR MAZOWIECKI</b> | | 6. ADRES<br><b>OBWODOWA Nr 2</b> |

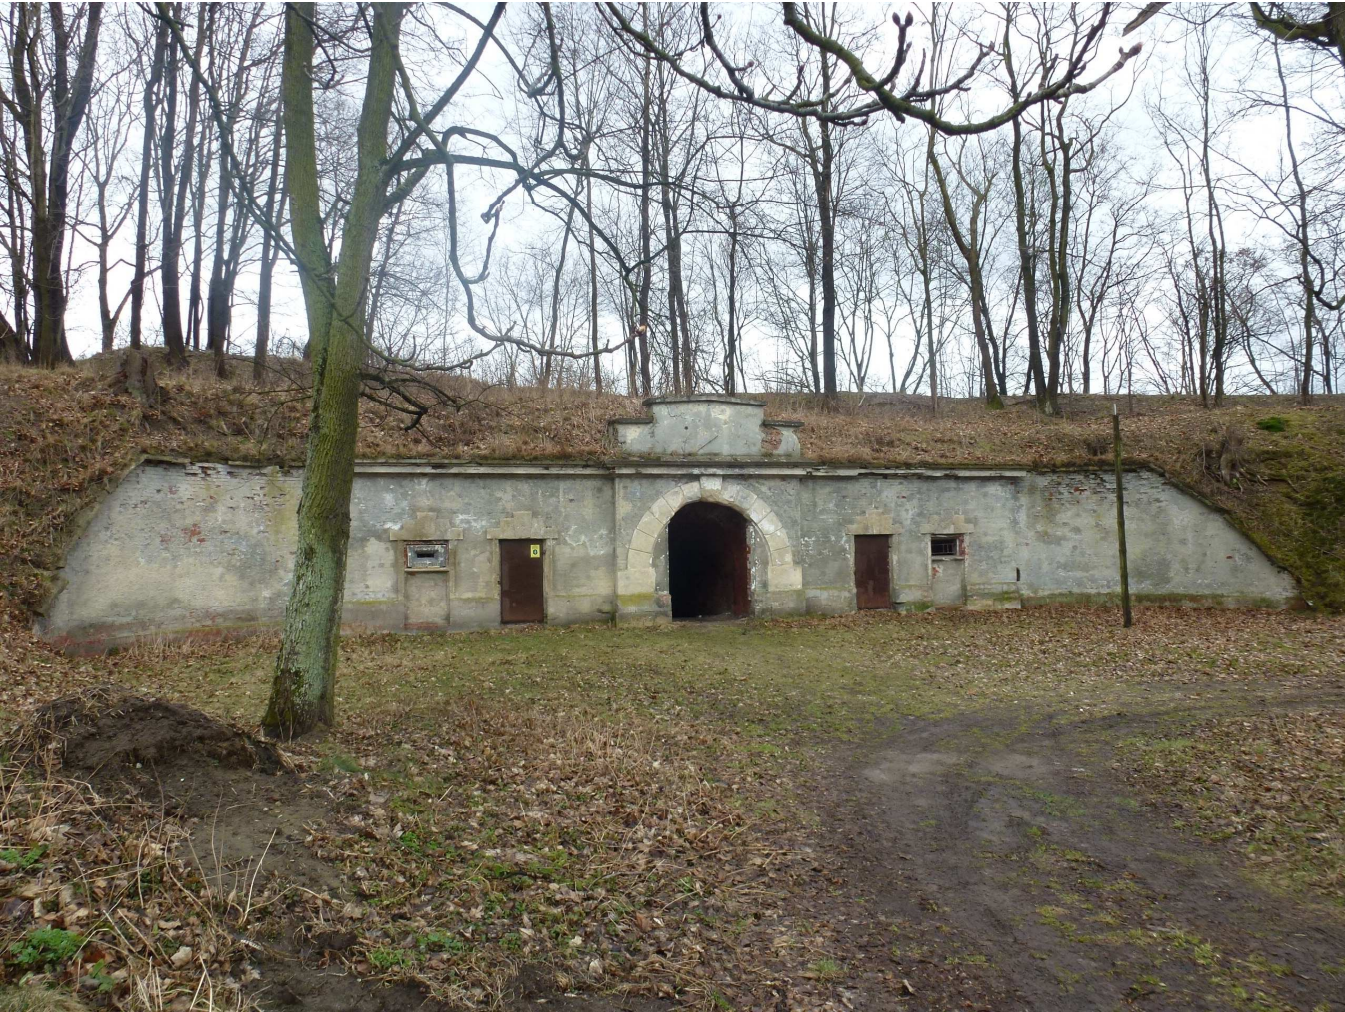
| Widok od strony zachodniej. | | | | | |

Zły. Obiekt silnie zawilgocony. Odspojone tynki, wysolenia. Na fragmentach zlasowana cegła, ubytki w partiach gzymsu. W nasypie ziemnym zlokalizowany drzewostan.

Obiekt wymaga remontu w oparciu o projekt konserwatorski. Projekt powinien wziąć pod uwagę m.in. wykonanie odpowiednich izolacji, wycinkę znajdującego się w nasypie drzewostanu.

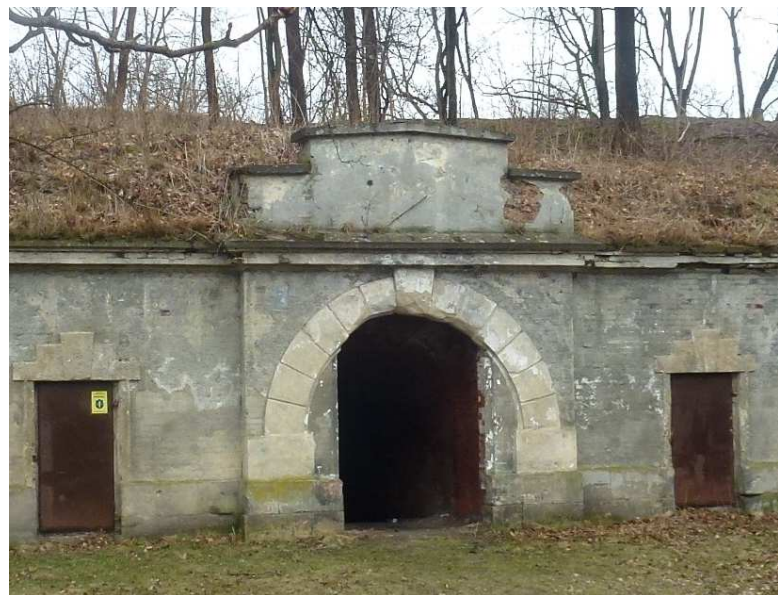
Widok na wejście do poterny.
