| L.P. 45 | | KARTA GMINNEJ EWIDENCJI ZABYTKU | | | |
| 1. OBIEKT<br><b>DZIAŁOBITNIA DEHNA</b> | | | 5. MIEJSCOWOŚĆ<br><b>NOWY DWÓR<br/>MAZOWIECKI</b> | | 6. ADRES<br><b>MICKIEWICZA<br/>Nr 102</b> |

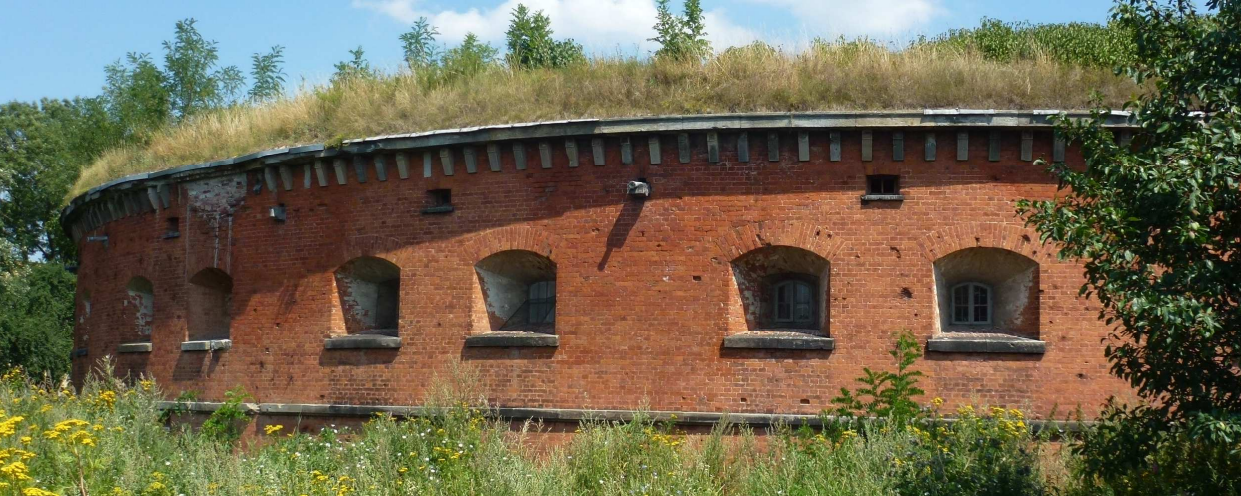
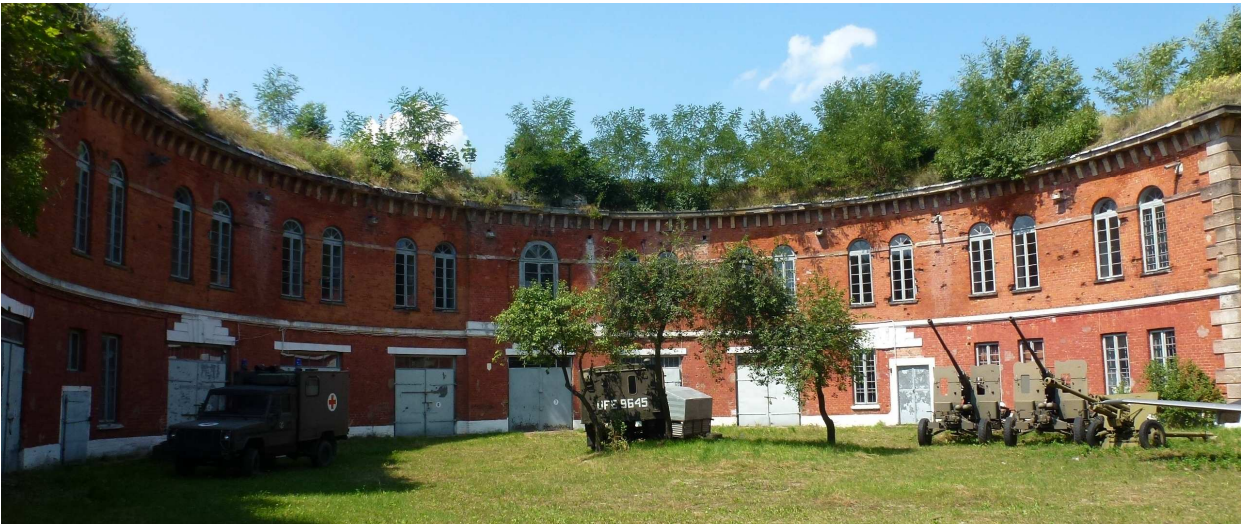
Widok od zachodu na górną kondygnację oraz widok dziedzińca od wschodu.

Dostateczny. Obiekt zabezpieczony. Liczne przemurowania w obrębie parteru elewacji od strony dziedzińca. Miejscami braki w ceglach, częściowo zlasowana. Zniszczona stolarka okienna. W nasypie ziemnym występują silne zakrzewienia i zadrzewienia.

Remont obiektu wymaga przygotowania ekspertyz stanu technicznego oraz zawilgocenia w oparciu o które wykonany zostanie projekt konserwatorski. Konieczne usunięcie zakrzewień z nasypu ziemnego, z fosy i przeciwskarpy w celu uczynienia obiektu.

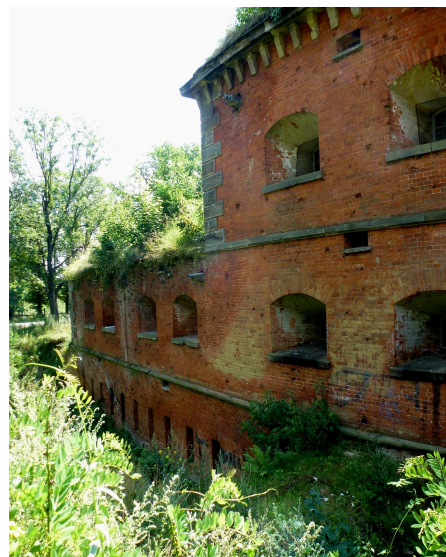
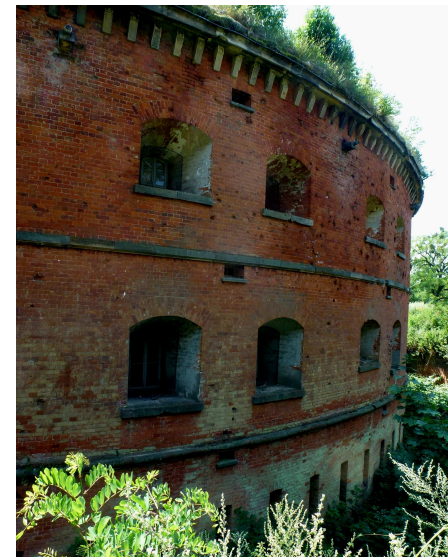
Widoki od strony północnej.
