| L.P. 51 | | KARTA GMINNEJ EWIDENCJI ZABYTKU | | | |
| 1. OBIEKT<br><b>FILARY MOSTU BRAMY DĄBROWSKIEGO</b> | | | 5. MIEJSCOWOŚĆ<br><b>NOWY DWÓR<br/>MAZOWIECKI</b> | | 6. ADRES |

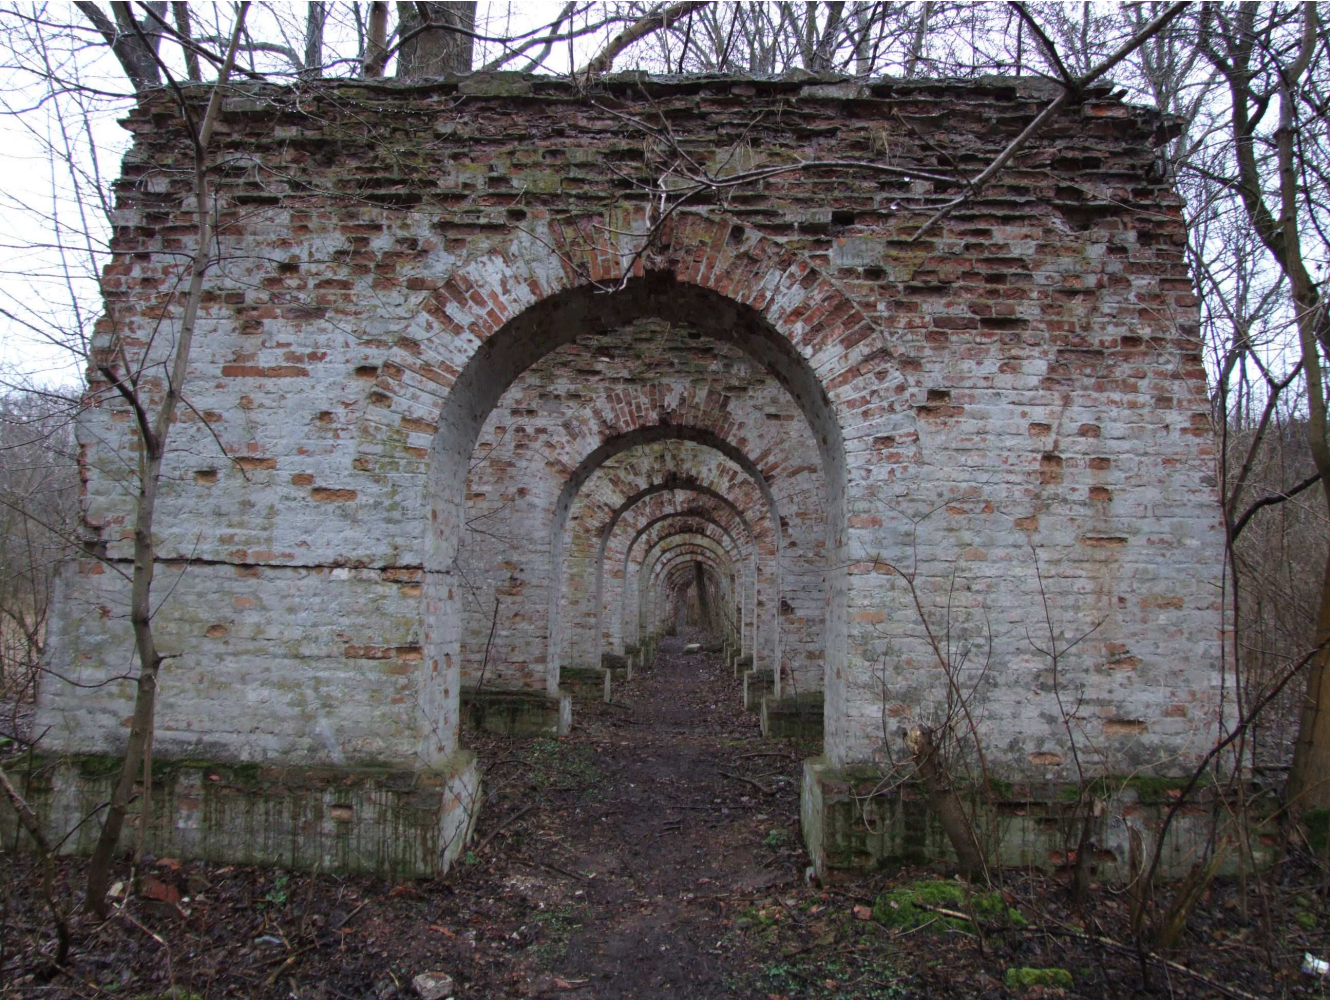
| 16. RODZAJE ZAGROŻEŃ<br><br>Brak konserwacji i zabezpieczenia przed dalszą degradacją. | | | | | |

Widok od strony południowej.

Zły. Obiekt niezabezpieczony przed szkodliwym działaniem czynników atmosferycznych. Mocno zdegradowana cegła (zlasowana) zwłaszcza w najwyższych partiach łuków.

Obiekt wymaga natychmiastowego zabezpieczenia. Docelowo należy dążyć do remontu który powinien przewidywać wymianę zniszczonych elementów.

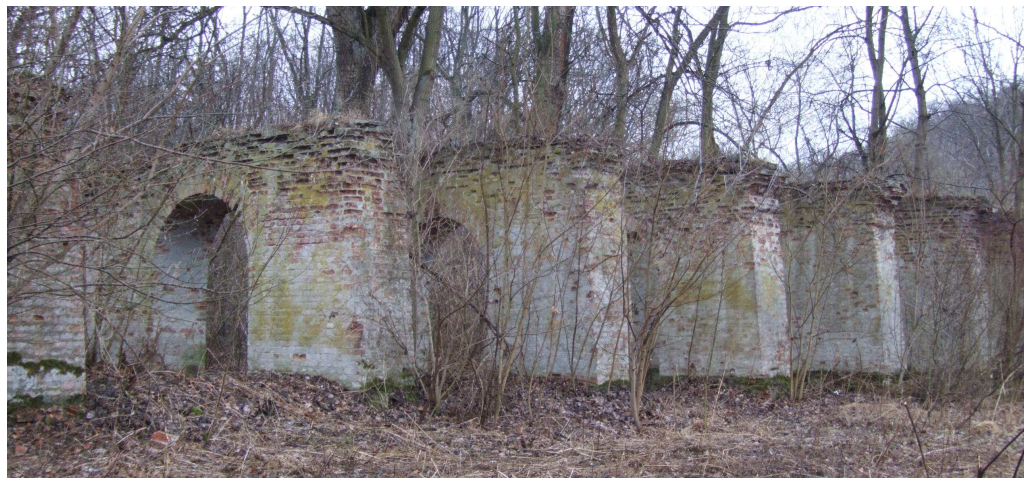
Widok od strony wschodniej.
