| L.P. 53 | | KARTA GMINNEJ EWIDENCJI ZABYTKU | | | |
| 1. OBIEKT<br><b>BUDYNEK WOJSKOWEJ ADMINISTRACJI KOSZAR MODLIN</b> | | | 5. MIEJSCOWOŚĆ<br><b>NOWY DWÓR MAZOWIECKI</b> | | 6. ADRES<br><b>Nr 222</b> |

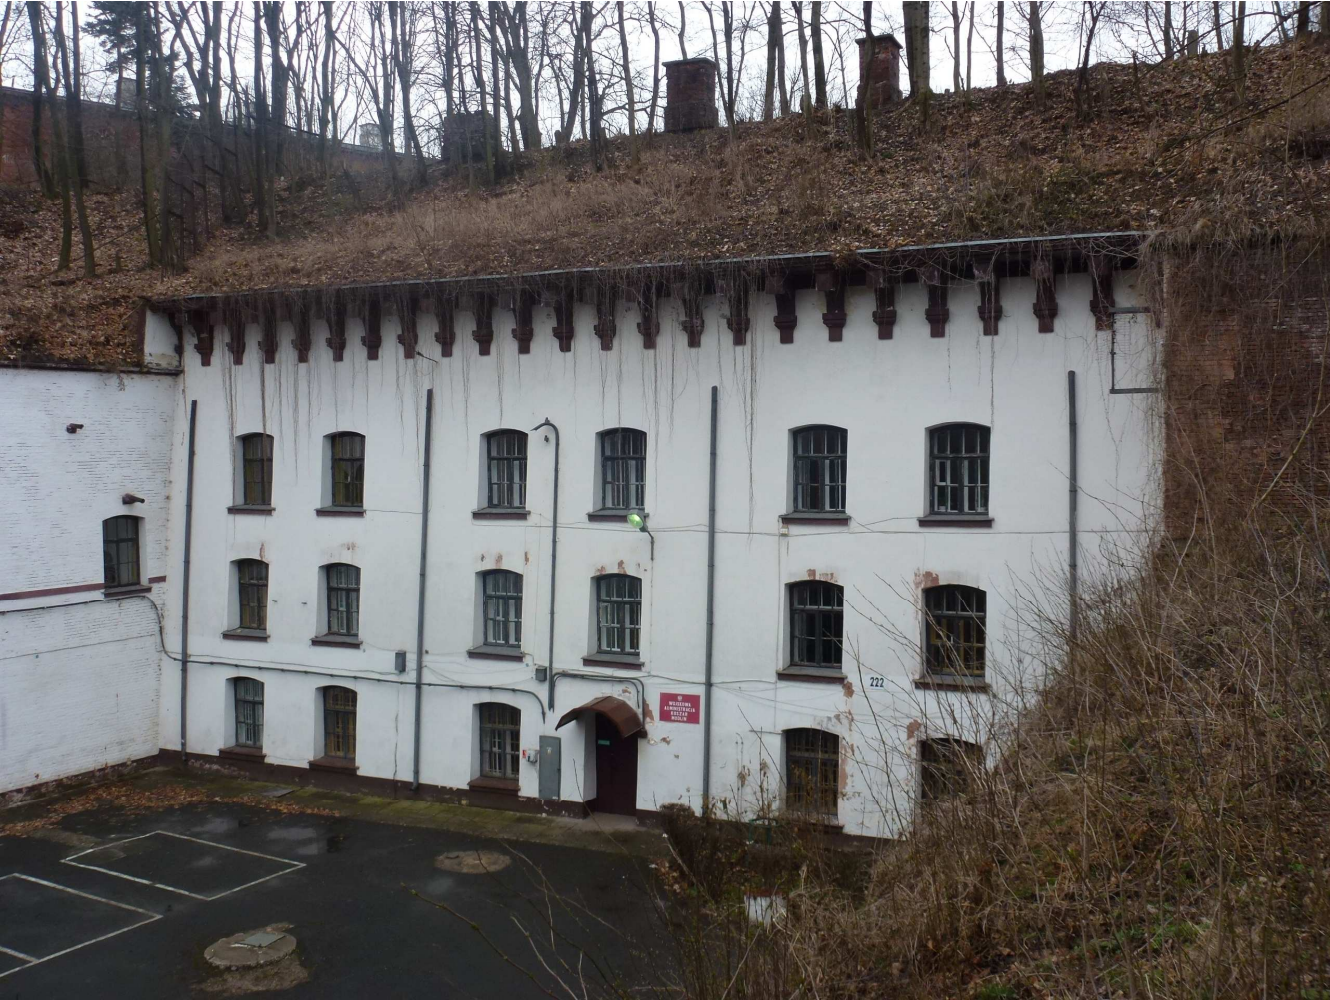
| Elewacja południowa. widok od południowego-wschodu. | | | | | |

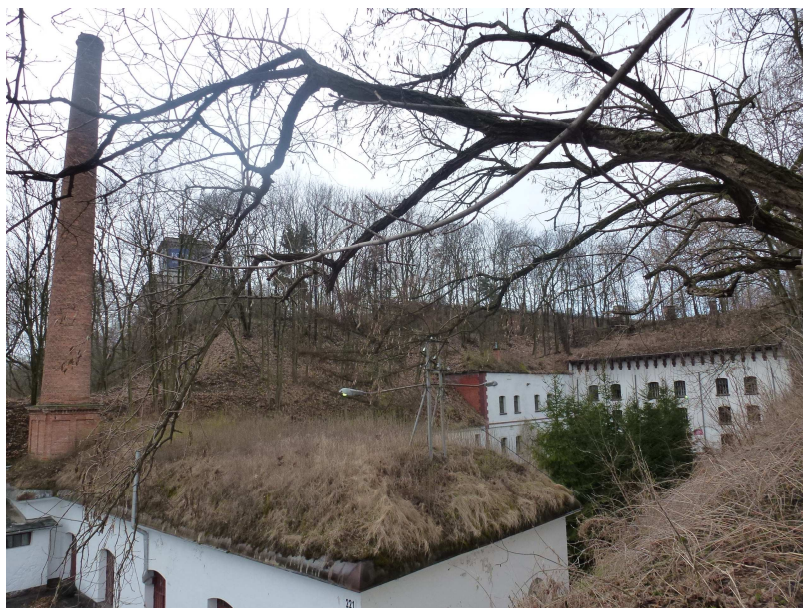
Widok na budynek od strony południowo-wschodniej

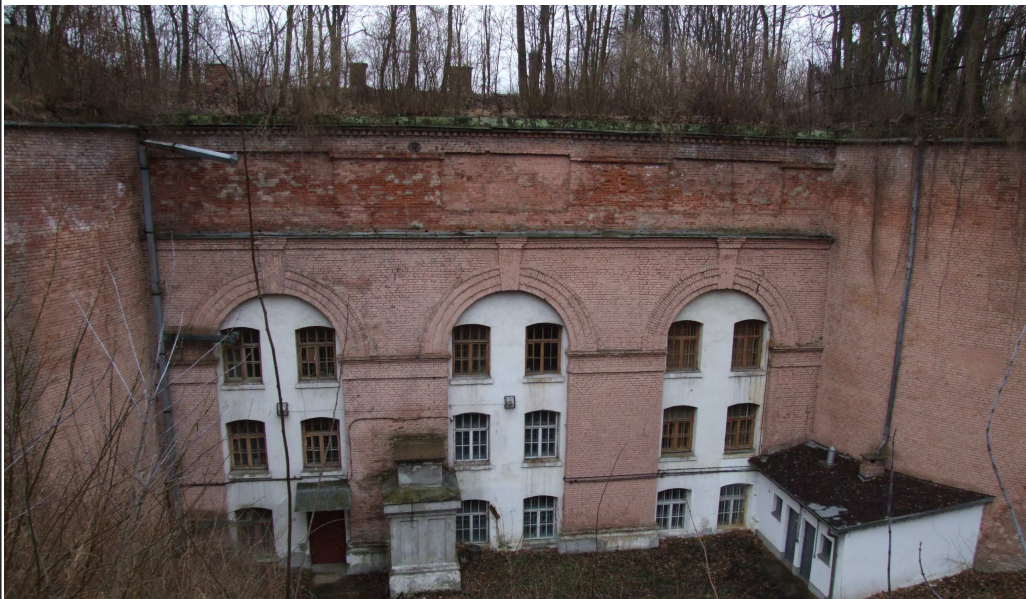
Niedostateczny. Zniszczenia cegieł (ubytki, zlasowanie) widoczne szczególnie w attyce elewacji północnej. Zachowana oryginalna stolarka okienna. Systemy korzeniowe zadrzewień powodujące degradację nasypu.

Elewacja tylna (północna)

Obiekt wymaga remontu na podstawie programu konserwatorskiego wykonanego w oparciu o ekspertyzę stanu technicznego. Powinien uwzględnić m.in. uzupełnieni braków cegieł, oczyszczenie nasypu ziemnego z drzew i zakrzewień.
