| L.P. 56 | | KARTA GMINNEJ EWIDENCJI ZABYTKU | | | |
| 1. OBIEKT<br>BUDYNEK MIESZKALNO-SZTABOWY W ZESPOLE KOSZAR OBRONNYCH | | | 5. MIEJSCOWOŚĆ<br>NOWY DWÓR<br>MAZOWIECKI | | 6. ADRES<br>LOUISA DAVOULA<br>Nr 207 |

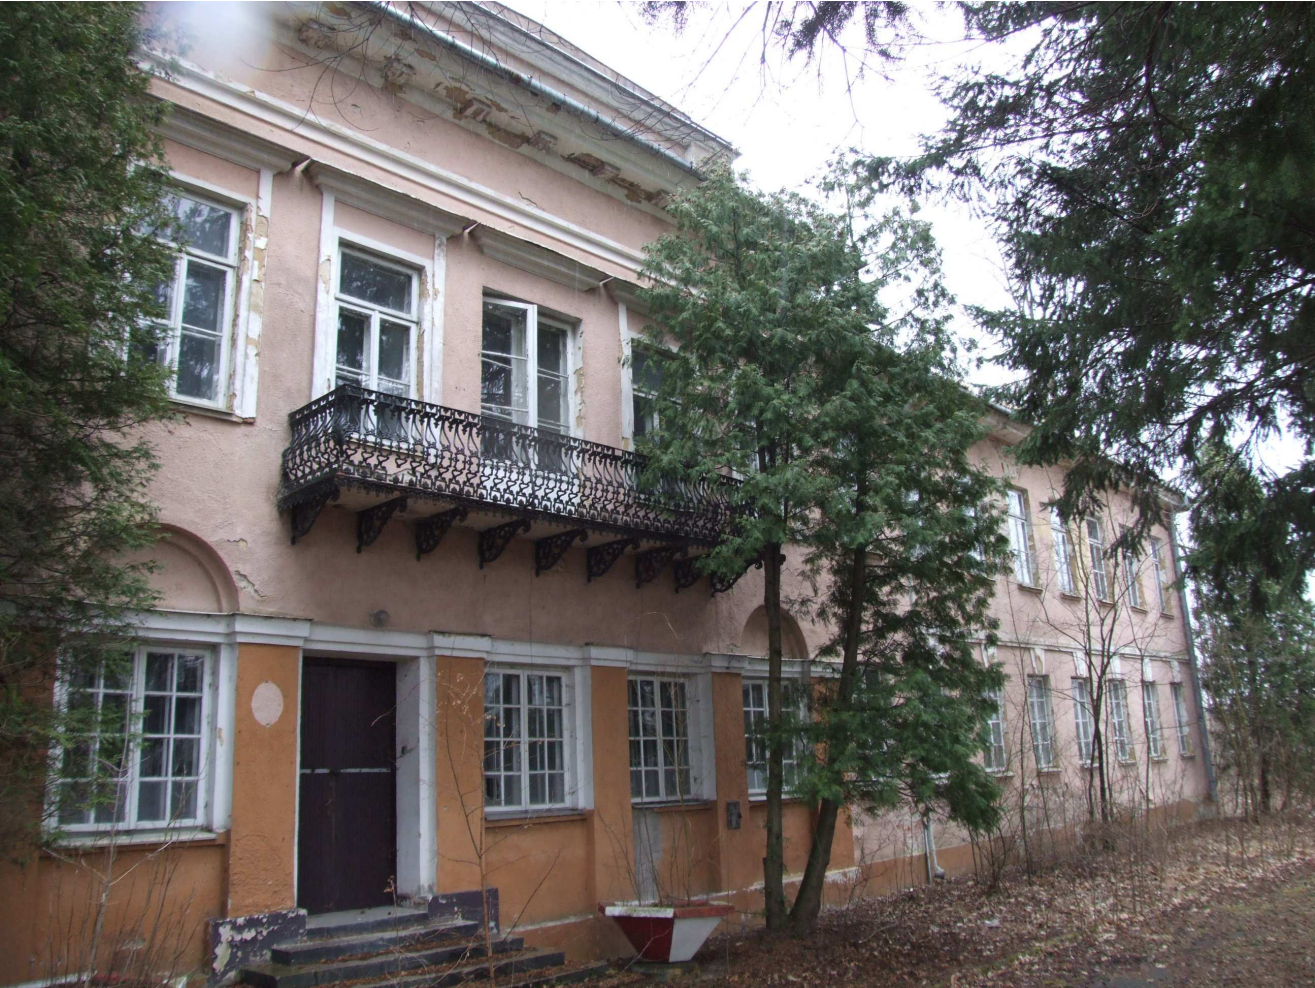
Elewacja frontowa. Widok od zachodu.

Niedostateczny. Obiekt nieużytkowany, zawilgocony. Odspojone tynki w obrębie cokołu, gzymsu, glicyfów okiennych. Wtórne przemurowania (północna ściana szczytowa).

Obiekt wymaga remontu w oparciu o projekt konserwatorski przygotowany na podstawie ekspertyzy stanu technicznego. Projekt powinien przewidywać osuszenie murów, wykonanie odpowiednich izolacji, naprawę tynków.

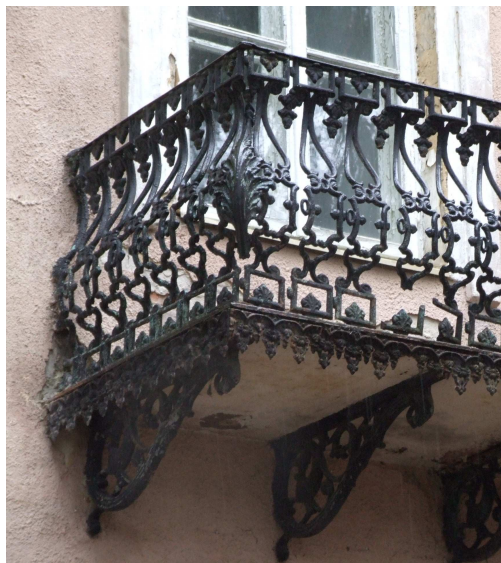
Widok na balustradę balkonu

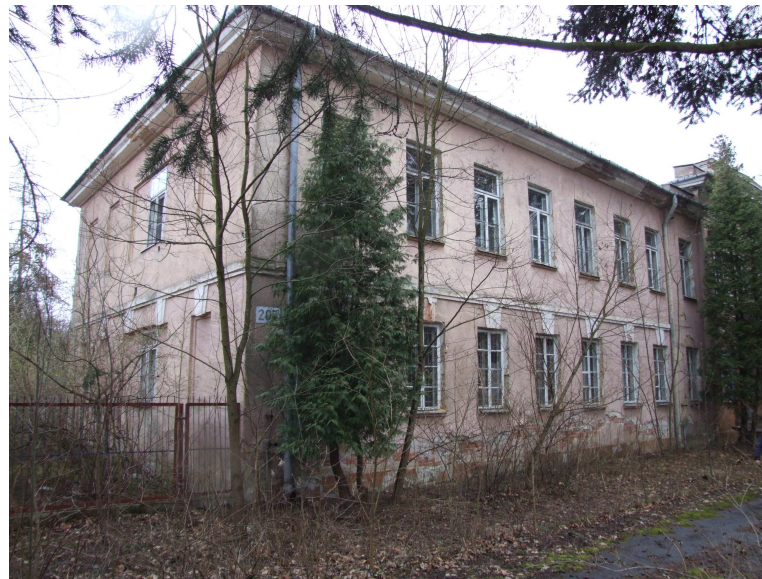
Widok od północnego-zachodu
