| L.P. 57 | | KARTA GMINNEJ EWIDENCJI ZABYTKU | | | |
| 1. OBIEKT<br><b>BUDYNEK MIESZKALNO-SZTABOWY</b> | | | 5. MIEJSCOWOŚĆ<br><b>NOWY DWÓR<br/>MAZOWIECKI</b> | | 6. ADRES<br><b>LOUISA DAVOULA<br/>Nr 209</b> |

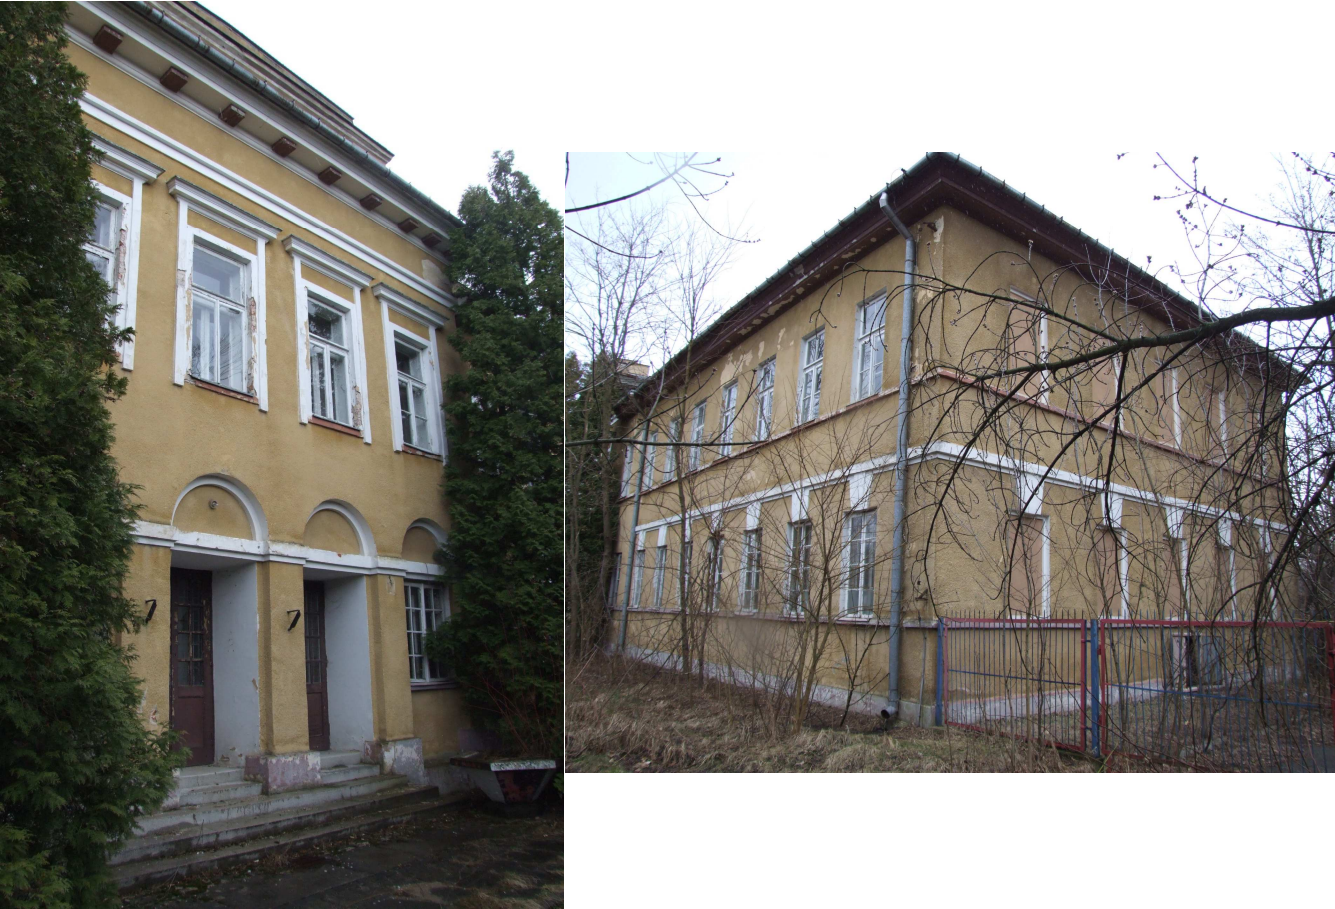
Widok na ryzalit elewacji frontowej oraz południowe skrzydło budynku.

Niedostateczny. Obiekt nieużytkowany, zawilgocony. Odspojone tynki w obrębie ścian, opasek i glicyfów okiennych, attyki. Zniszczona stolarka okienna. Od wschodu budynek rozbudowany o współczesne skrzydło.

Obiekt wymaga remontu w oparciu o projekt konserwatorski przygotowany na podstawie ekspertyzy stanu technicznego. Projekt powinien przewidywać osuszenie murów, wykonanie odpowiednich izolacji, naprawę tynków. Docelowo należy dążyć do likwidacji wtórnej dobudówki i ucytelnienia pierwotnej bryły budynku.

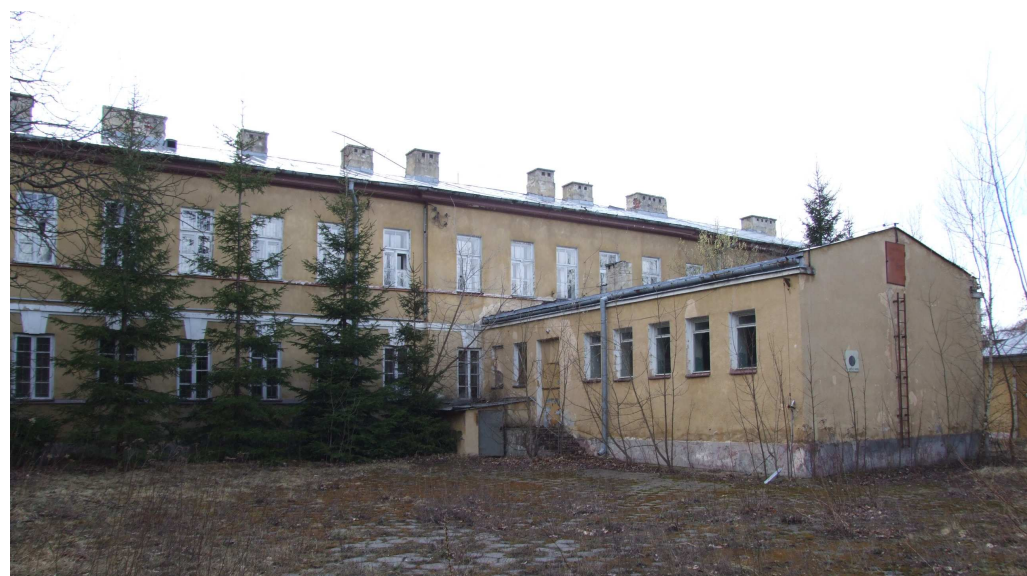
Widok na fragment elewacji tylnej budynku.
