| L.P. 58 | | KARTA GMINNEJ EWIDENCJI ZABYTKU | | | |
| 1. OBIEKT<br><b>WIEŻA CIŚNIENÍ</b> | | | 5. MIEJSCOWOŚĆ<br><b>NOWY DWÓR<br/>MAZOWIECKI</b> | | 6. ADRES<br><b>Nr 202</b> |

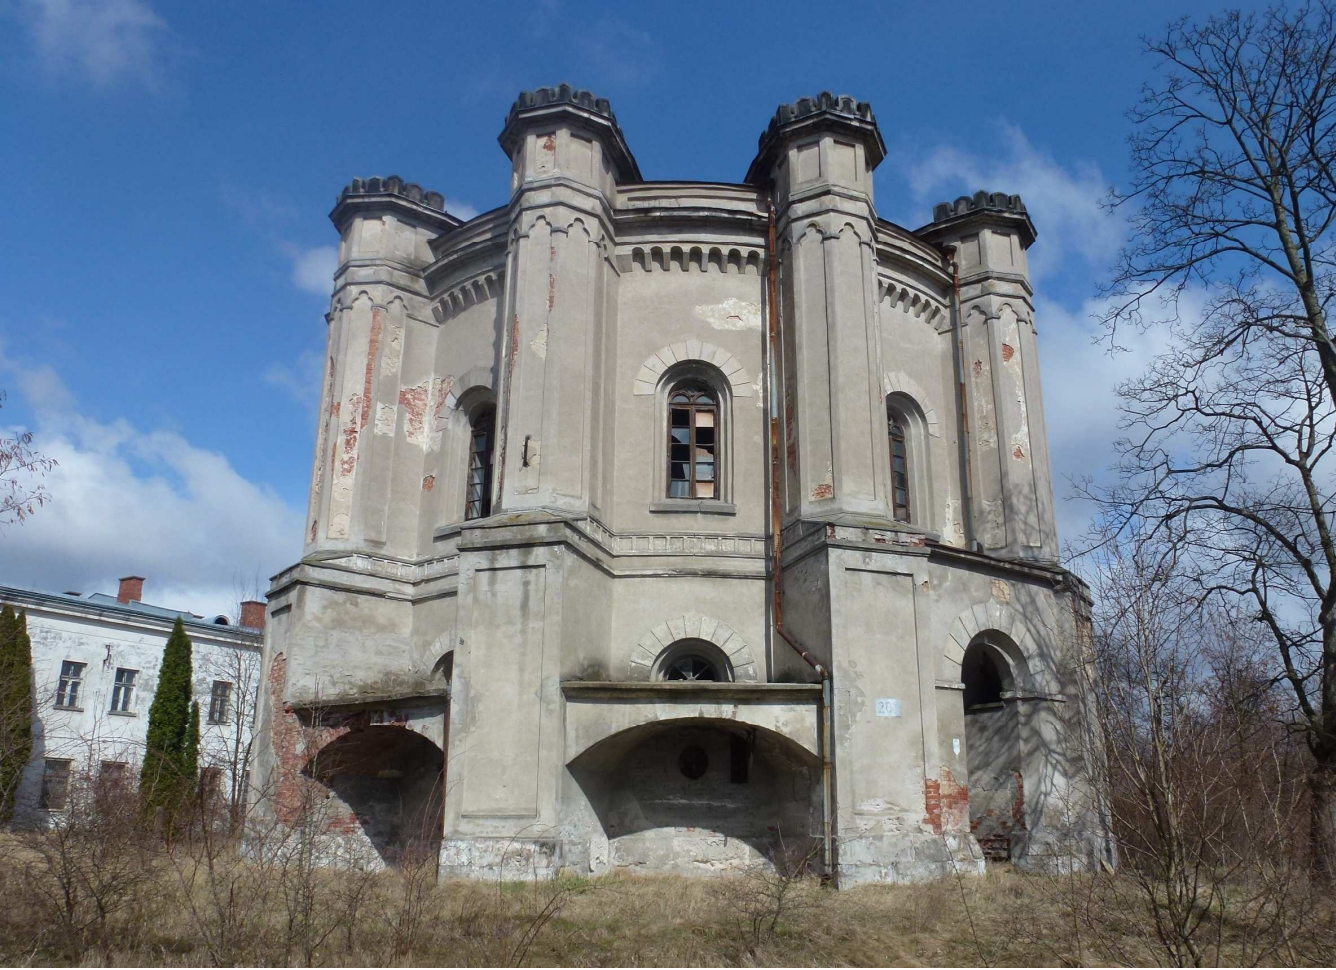
| Widok od strony południowo-zachodniej. | | | | | |

Zły. Obiekt nieużytkowany. Budynek zawilgocony. Widoczne odspojenia tynków na elewacji, wysolenia. Zniszczone bogato zdobione drzwi, stolarka okienna, przedziewiało ujęcia wody.

Obiekt wymaga gruntownego remontu w oparciu o ekspertyzę stanu technicznego i przygotowany na jej podstawie projekt konserwatorski. Projekt powinien przewidywać m.in. Odtworzenie stolarki okiennej i remont drzwi wejściowych, wykonanie odpowiednich izolacji, osuszenie etc.

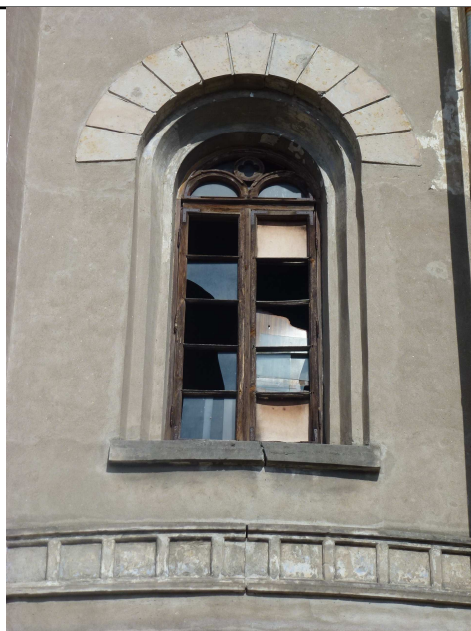
Biforium w jednym z przeszł

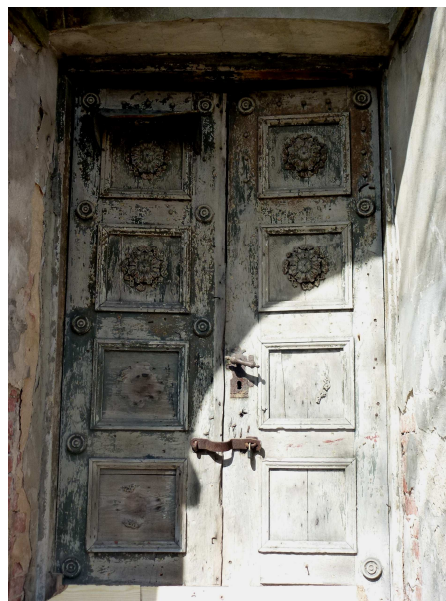
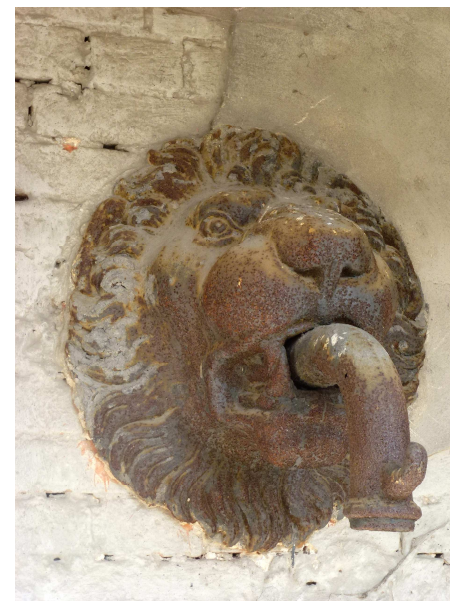
Drzwi wejściowe oraz jedno z ujęć wody w budynku
