| L.P. 63 | | KARTA GMINNEJ EWIDENCJI ZABYTKU | | | |
| 1. OBIEKT<br><b>KORDEGARDA NAREWSKA</b> | | | 5. MIEJSCOWOŚĆ<br><b>NOWY DWÓR<br/>MAZOWIECKI</b> | | 6. ADRES<br><b>Nr 214</b> |

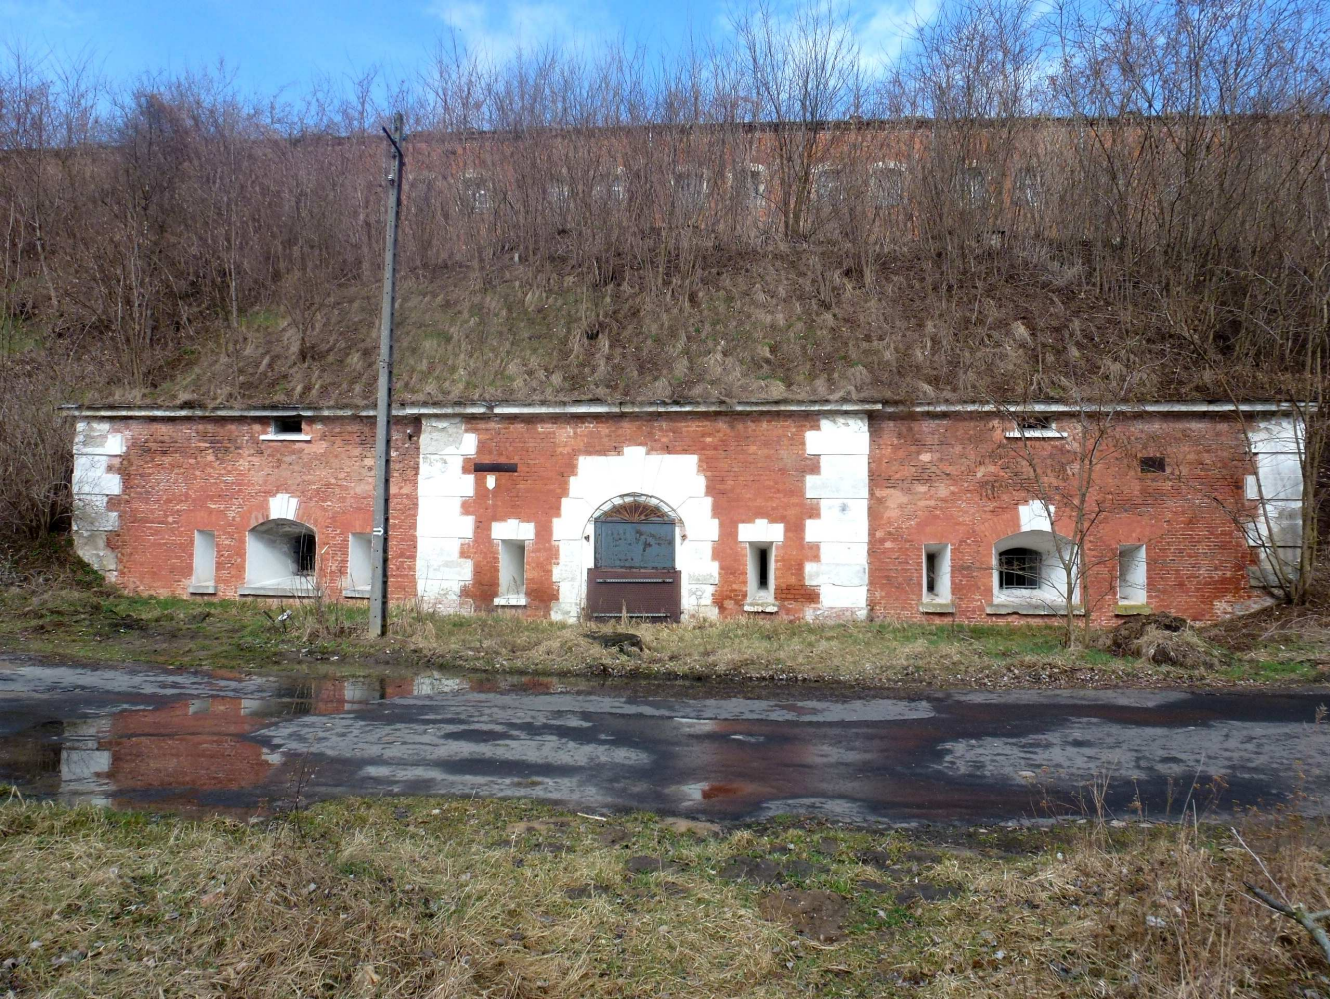
Widok od strony południowej.

Dostateczny. Nasyp ziemny silnie zakrzewiony. Zawilgocenia murów. Na fragmentach elewacji odspojone tynki. Wypłukane fugi między ceglami.

Obiekt wymaga remontu. Remont powinien przewidywać m.in. Wymianę zniszczonej cegły, uzupełnienia fug i tynków. Należy porządkować nasyp ziemny poprzez wycinkę krzewów.
