| L.P. 65 | | KARTA GMINNEJ EWIDENCJI ZABYTKU | | | |
| 1. OBIEKT<br><b>BUDYNEK ŁAŹNI W ZESPOLE LAZARETU</b> | | | 5. MIEJSCOWOŚĆ<br><b>NOWY DWÓR MAZOWIECKI</b> | | 6. ADRES<br><b>Nr 65</b> |

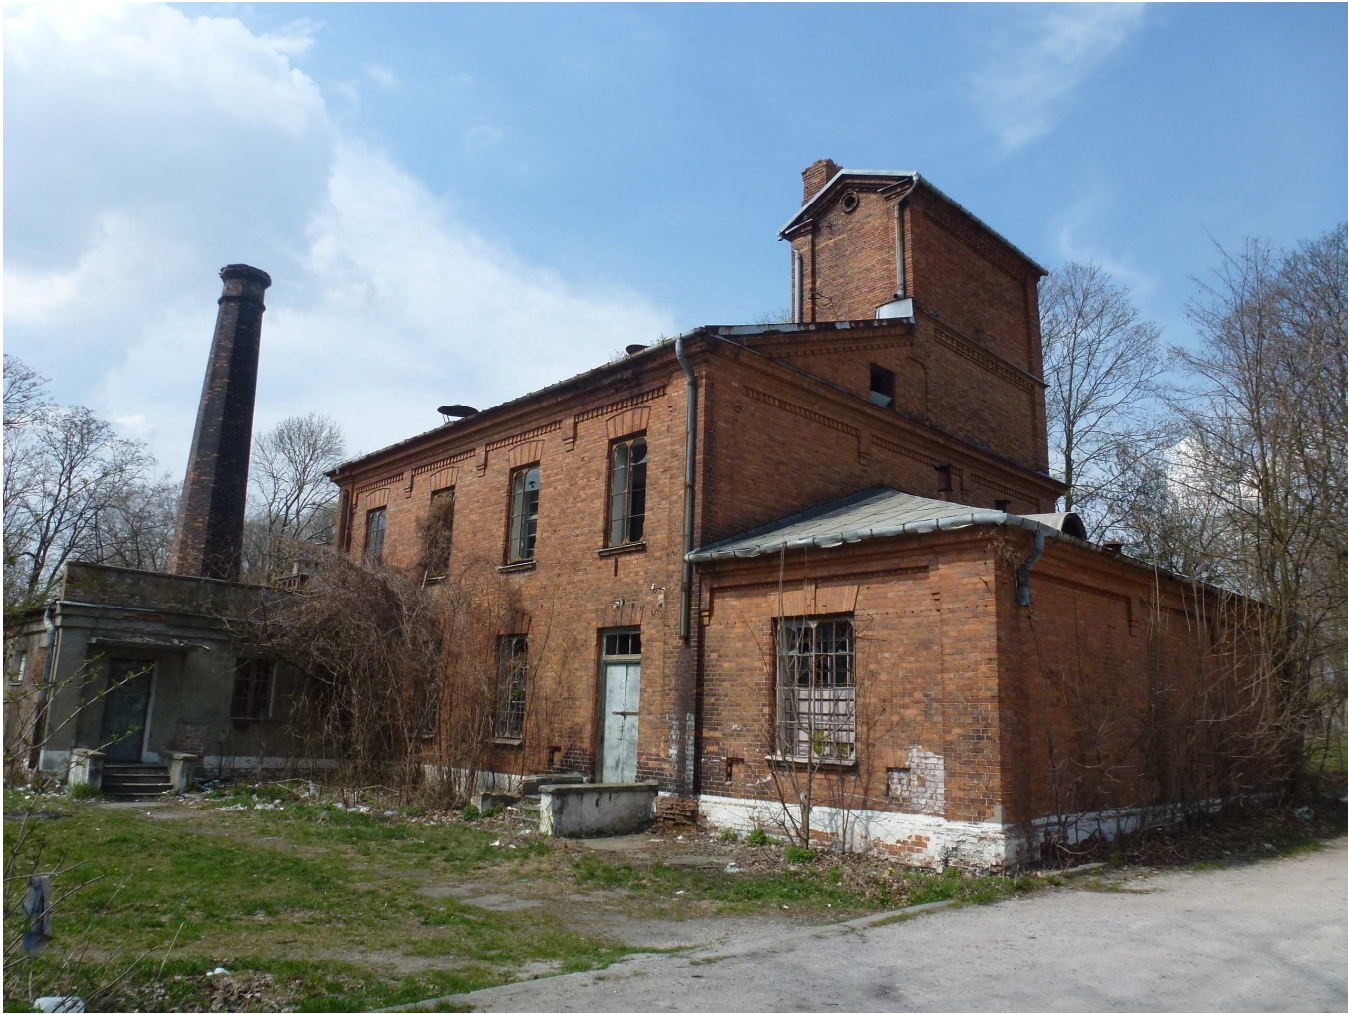
| 16. RODZAJE ZAGROŻEŃ<br><br>Brak konserwacji. | | | | | |
| Widok od strony południowo-wschodniej. | | | | | |

Zły. Obiekt nieużytkowany. Okna otwarte, powybijane szyby. Budynek zawilgocony, pozrywane rury spustowe. Niezabezpieczony dostatecznie przed działaniem warunków atmosferycznych.

Wskazany remont budynku w oparciu o ekspertyzę stanu technicznego. Zabezpieczenie budynku przed szkodliwym działaniem warunków atmosferycznych.

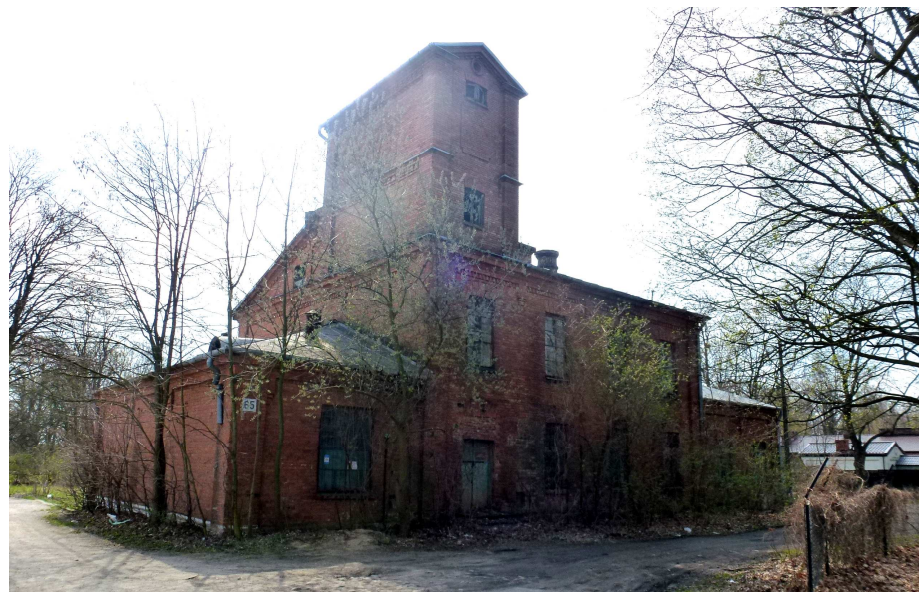
Widok od północnego-wschodu.
