| L.P. 77 | | KARTA GMINNEJ EWIDENCJI ZABYTKU | | | |
| 1. OBIEKT<br><b>BUDYNEK MIESZKALNY W ZESPOLE OSIEDLA OFICERSKIEGO</b> | | | 5. MIEJSCOWOŚĆ<br><b>NOWY DWÓR MAZOWIECKI</b> | | 6. ADRES<br><b>MALEWICZA Nr 120</b> |

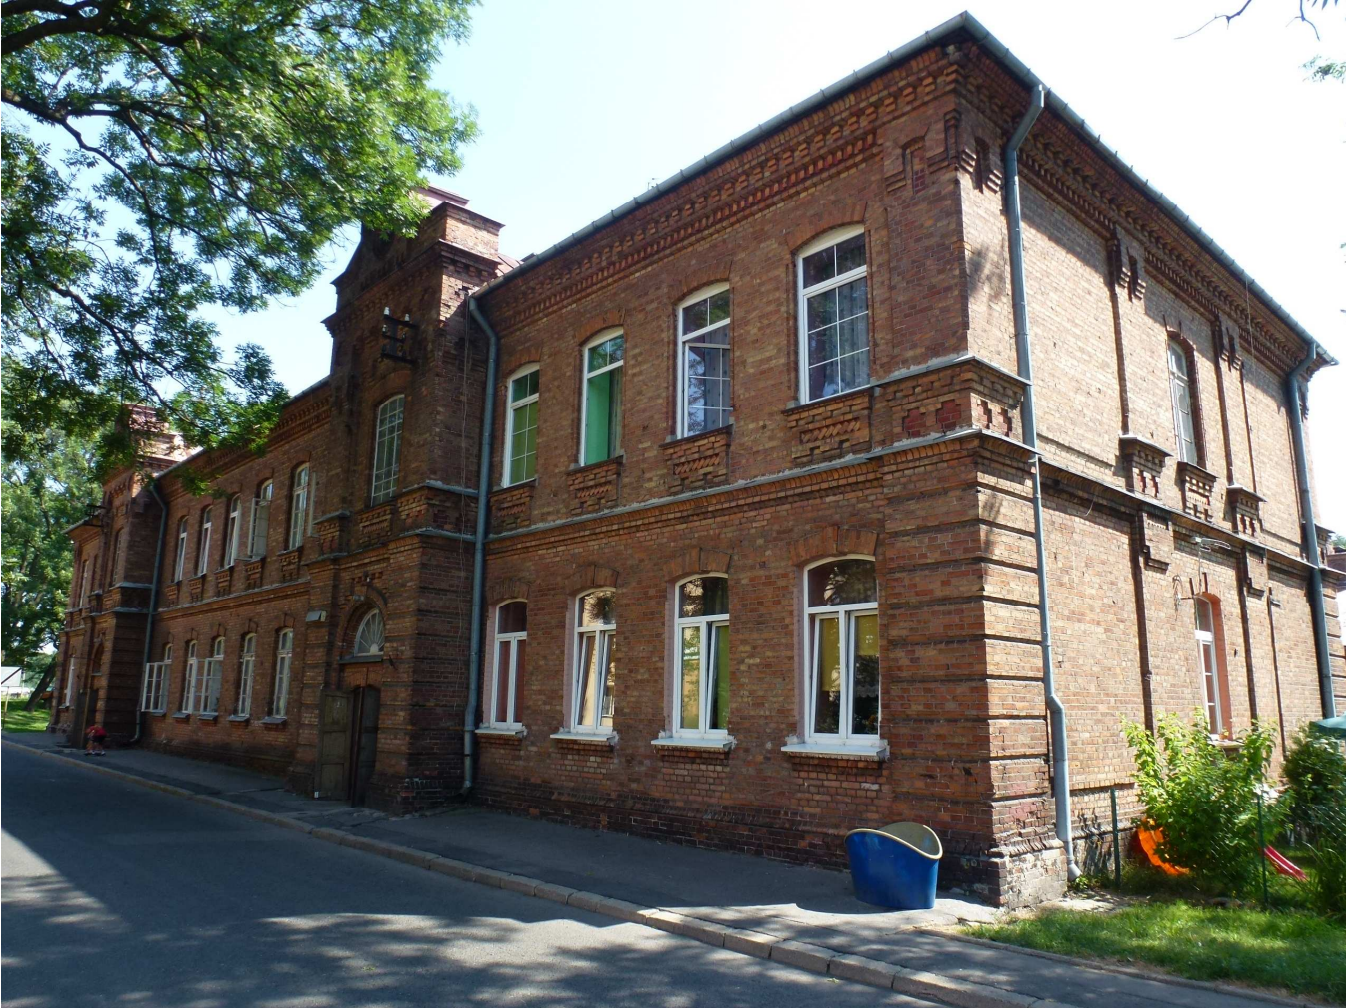
| Widok od strony południowo-zachodniej. | | | | | |

Dostateczny. W części lokali mieszkalnych wymieniona stolarka okienna na współczesną, jednoramową z PCV, z pakietem szyb zespolonych, niejednorodna, nawiązująca podziałami do historycznej. Zużyta stolarka w pozostałych oknach i drzwiach. Obiekt zawilgocony w przyziemiu, plamy cementu na elewacjach.

Budynek wymaga remontu w oparciu o projekt konserwatorski oraz ekspertyzę stanu technicznego. Projekt powinien przewidywać m.in. wykonanie odpowiednich izolacji, remont bądź odtworzenie historycznej stolarki okiennej, oczyszczenie elewacji.

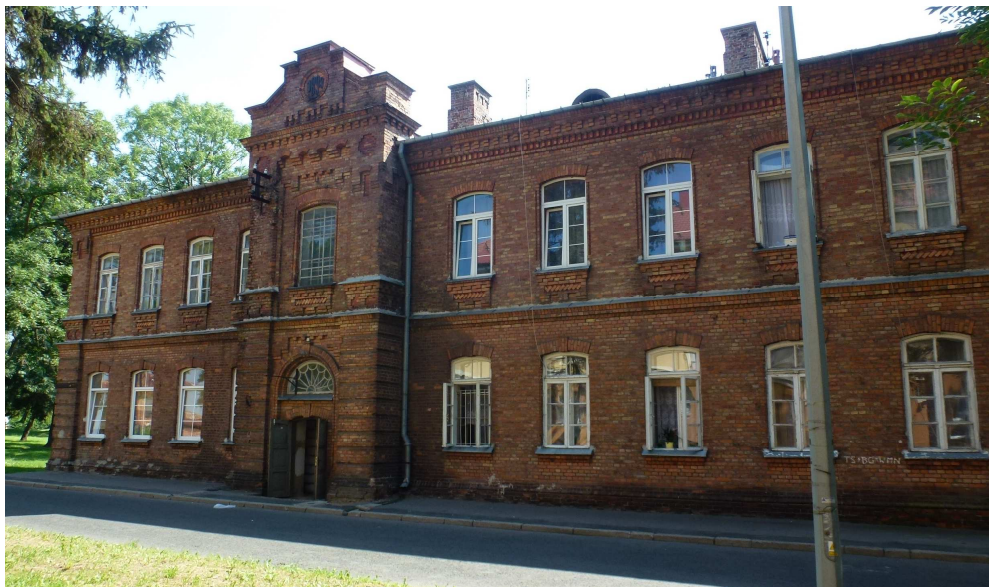
Widok na fragment elewacji frontowej od zachodu

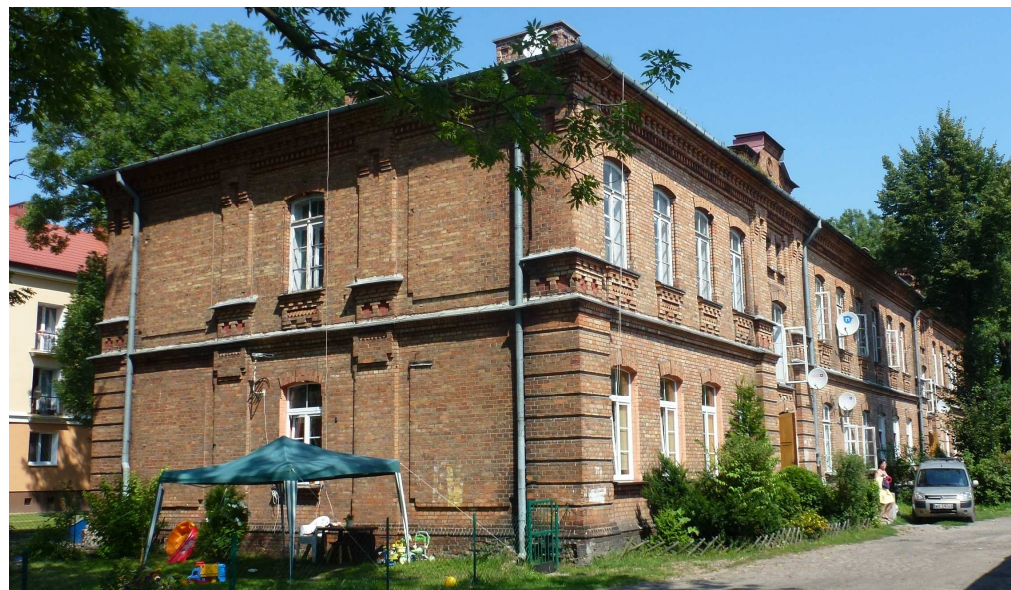
Widok od strony południowo-wschodniej
