| L.P. 78 | | KARTA GMINNEJ EWIDENCJI ZABYTKU | | | |
| 1. OBIEKT<br><b>BUDYNEK MIESZKALNY W ZESPOLE OSIEDLA OFICERSKIEGO</b> | | | 5. MIEJSCOWOŚĆ<br><b>NOWY DWÓR<br/>MAZOWIECKI</b> | | 6. ADRES<br><b>PONIATOWSKIEGO<br/>Nr 124</b> |

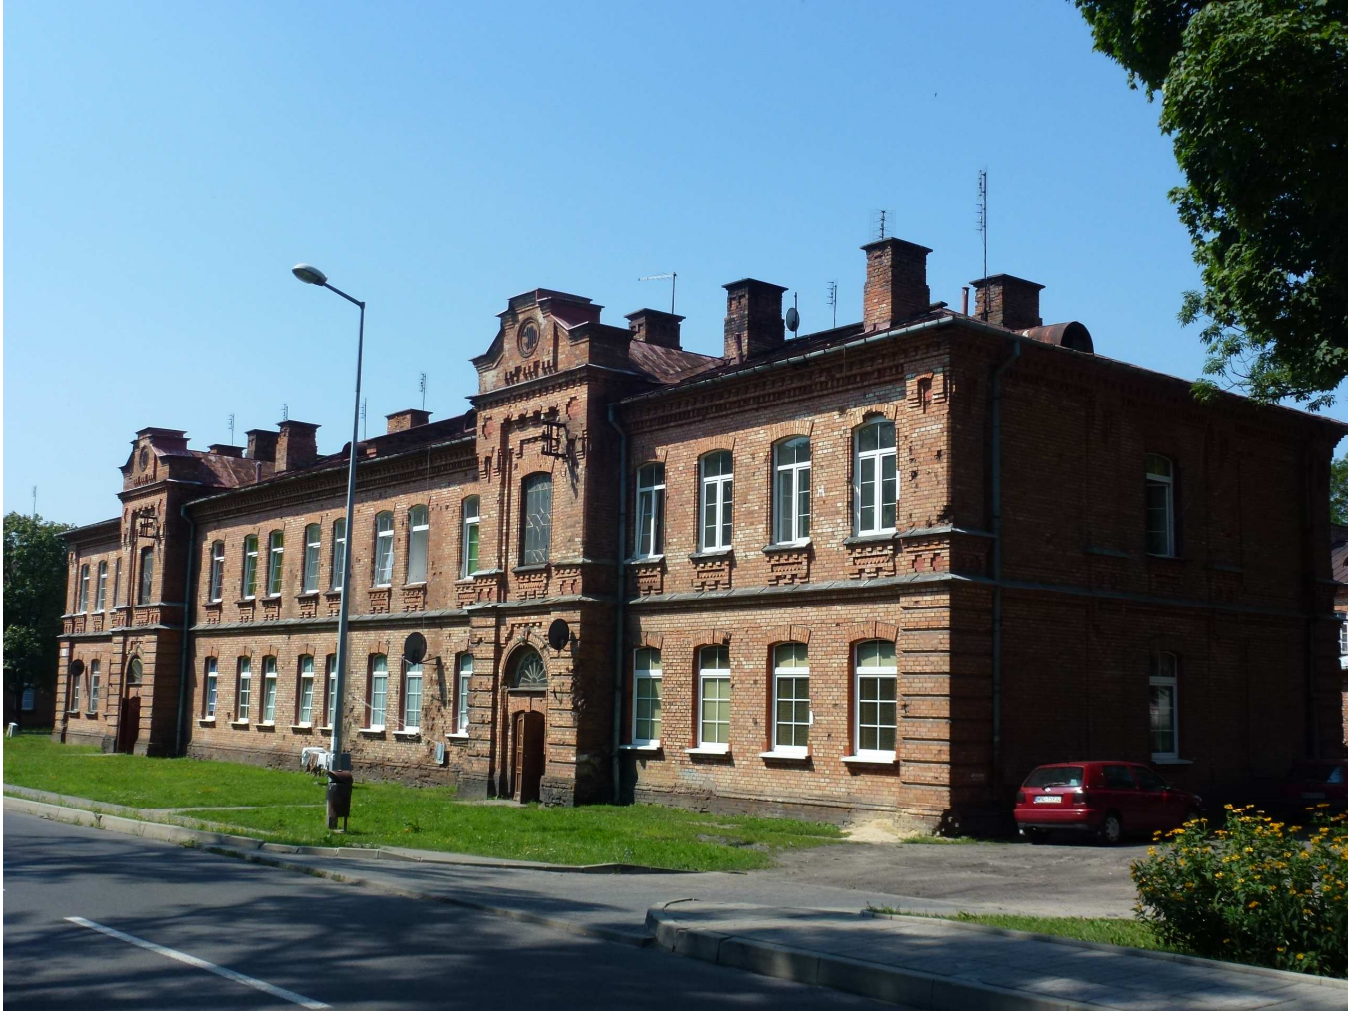
| Widok od strony północno-wschodniej. | | | | | |

Niedostateczny. W lokalach mieszkalnych wymieniona stolarka okienna na współczesną, jednoramową z PCV z pakietem szyb zespolonych, nawiązująca podziałami do historycznej. Zużyta stolarka w oknach i drzwiach klatek schodowych. Zachowane oryginalne charakterystyczne podziały. Obiekt zawilgocony, na elewacjach miejscami uszkodzona cegła, bądź jej brak.

Budynek wymaga remontu w oparciu o projekt konserwatorski oraz ekspertyzę stanu technicznego. Projekt powinien przewidywać m.in. wykonanie odpowiednich izolacji, remont bądź dotworzenie zachowanej historycznej stolarki okiennej w kłatkach schodowych.

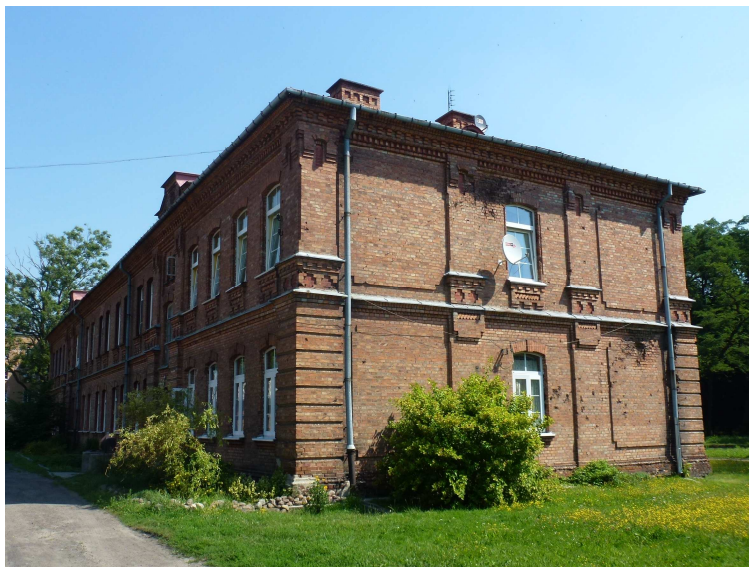
Widok na elewację szczytową

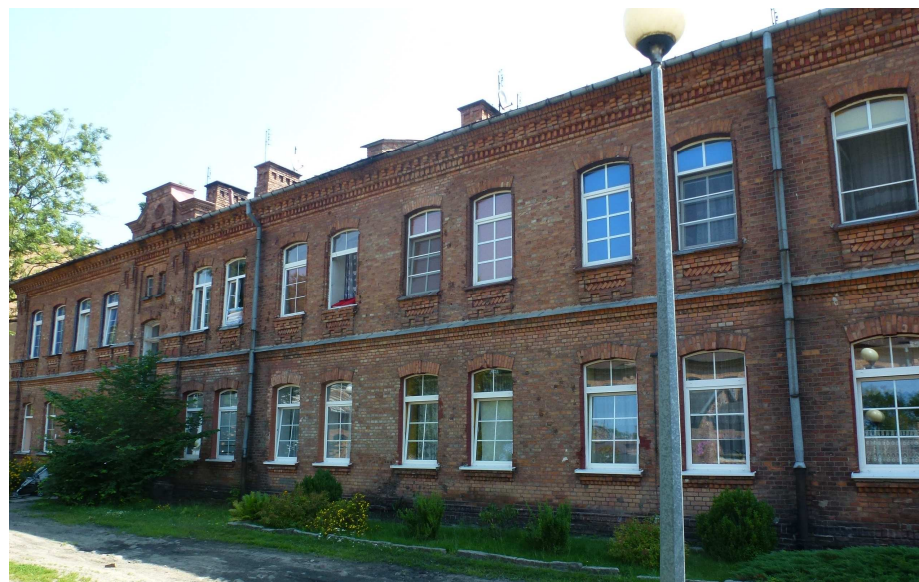
Widok na elewację tylną.
