| L.P. 83 | | KARTA GMINNEJ EWIDENCJI ZABYTKU | | | |
| 1. OBIEKT<br><b>BUDYNEK MIESZKALNY W ZESPOLE OSIEDLA OFICERSKIEGO</b> | | | 5. MIEJSCOWOŚĆ<br><b>NOWY DWÓR MAZOWIECKI</b> | | 6. ADRES<br><b>MALEWICZA Nr 119</b> |
| 2. DATA POWSTANIA<br>1898 | 3. AUTOR<br>--- | 4. MATERIAŁ<br>cegła, blacha | | 7. KOD POCZTOWY<br><b>05-100</b> | 8. NR EW. DZIAŁKI<br><b>9</b> |

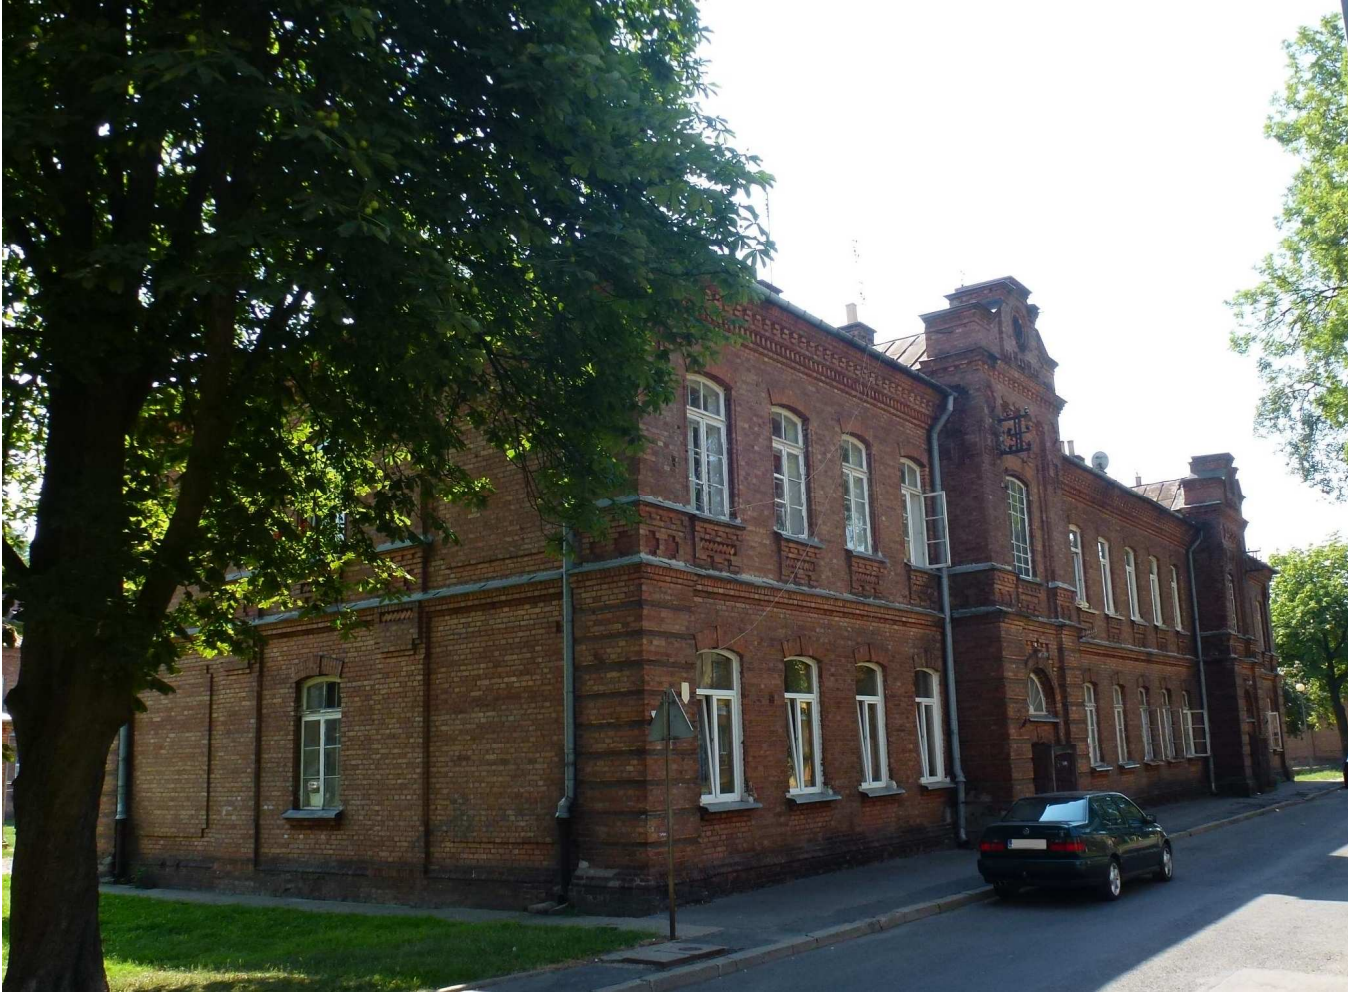
Widok od północnego-zachodu.

Dostateczny. W części lokali mieszkalnych wymieniona stolarka okienna na współczesną, jednoramową z PCV, z pakietem szyb zespolonych, nawiązująca podziałami do historycznej. Zużyta stolarka w pozostałych oknach i drzwiach. Obiekt zawilgocony w partiach przyziemia, tam uszkodzone cegły, miejscami braki.

Budynek wymaga remontu w oparciu o projekt konserwatorski oraz ekspertyzę stanu technicznego. Projekt powinien przewidywać m.in. wykonanie odpowiednich izolacji, remont bądź odtworzenie historycznej stolarki okiennej.

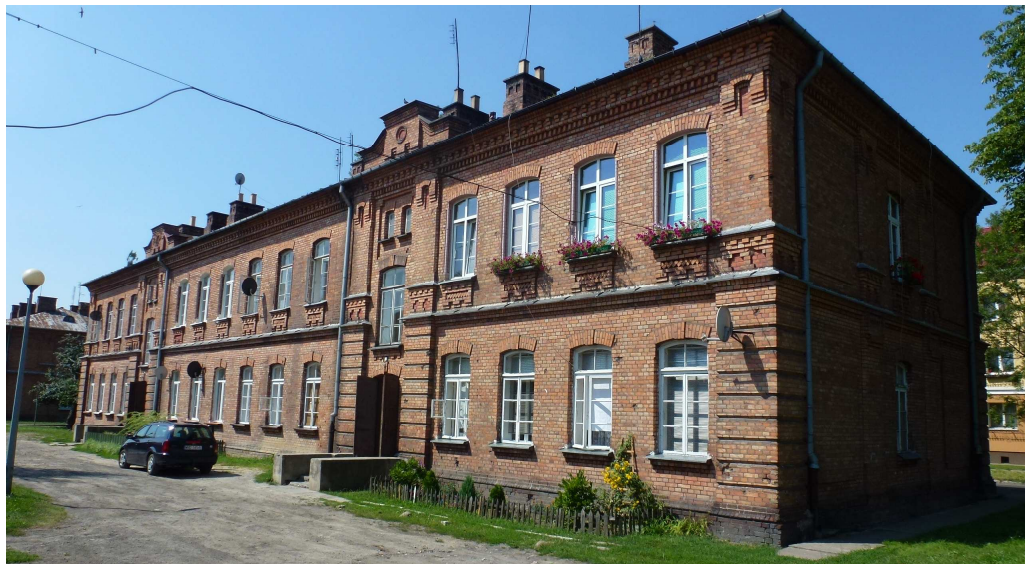
Widok od północnego-wschodu

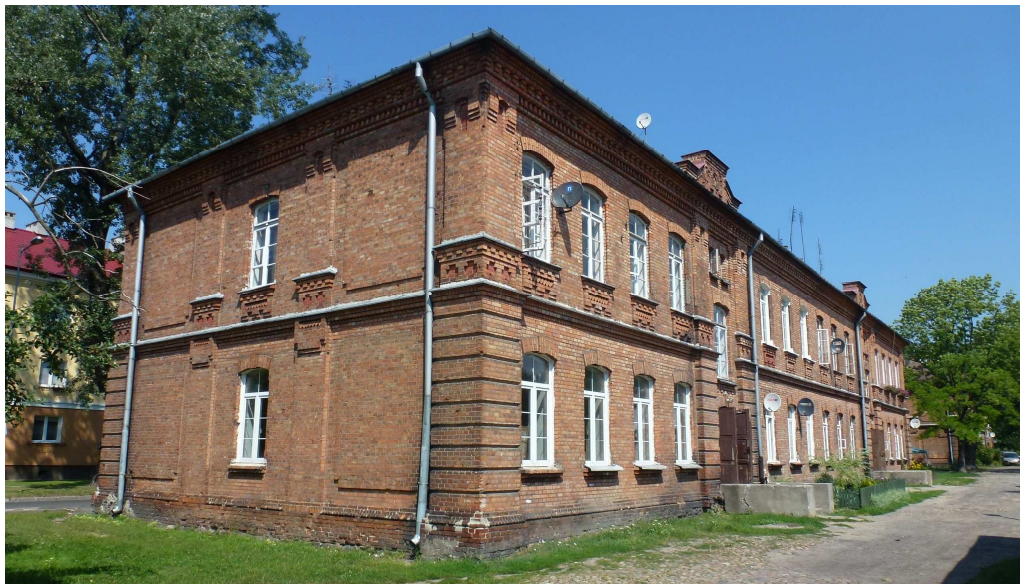
Widok od południowego-wschodu
