| L.P. 89 | | KARTA GMINNEJ EWIDENCJI ZABYTKU | | | |
| 1. OBIEKT<br><b>BUDYNEK MIESZKALNY W ZESPOLE OSIEDLA OFICERSKIEGO</b> | | | 5. MIEJSCOWOŚĆ<br><b>NOWY DWÓR MAZOWIECKI</b> | | 6. ADRES<br><b>MALEWICZA Nr 118</b> |
| 2. DATA POWSTANIA<br>1898 | 3. AUTOR<br>--- | 4. MATERIAŁ<br>cegła, blacha | 7. KOD POCZTOWY<br><b>05-100</b> | | 8. NR EW. DZIAŁKI<br><b>11</b> |

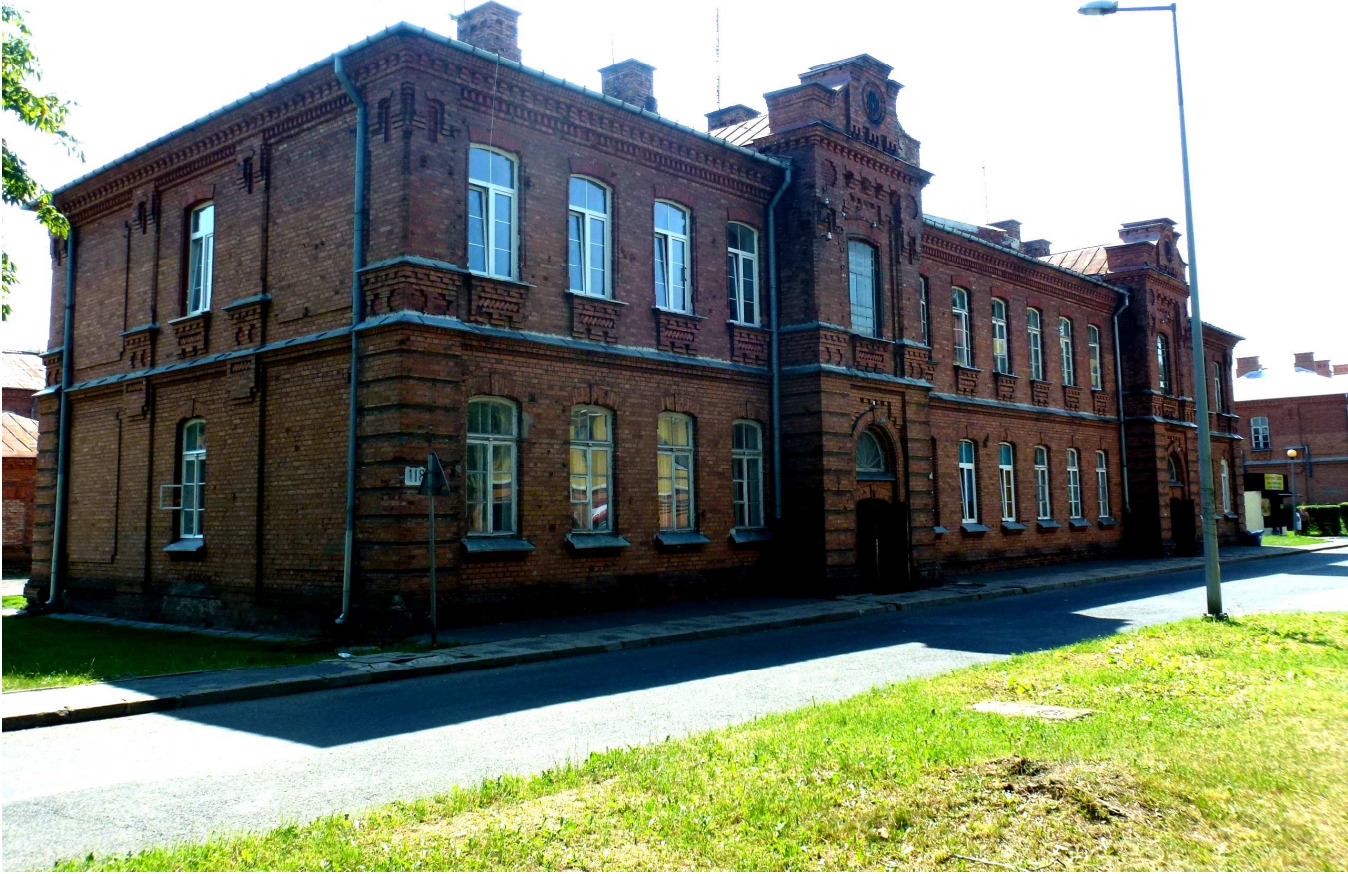
| 16. RODZAJE ZAGROŻEŃ<br><br>Brak bieżącej konserwacji. | | | | | |
| Widok od strony północno-zachodniej. | | | | | |

Dostateczny. W części lokali mieszkalnych wymieniona stolarka okienna na współczesną, jednoramową z PCV, z pakietem szyb zespolonych, nawiązująca podziałami do historycznej. Zużyta stolarka w pozostałych oknach i drzwiach. Obiekt zawilgocony w przyziemiu.

Budynek wymaga remontu w oparciu o projekt konserwatorski oraz ekspertyzę stanu technicznego. Projekt powinien przewidywać m.in. wykonanie odpowiednich izolacji, remont bądź odtworzenie historycznej stolarki okiennej.

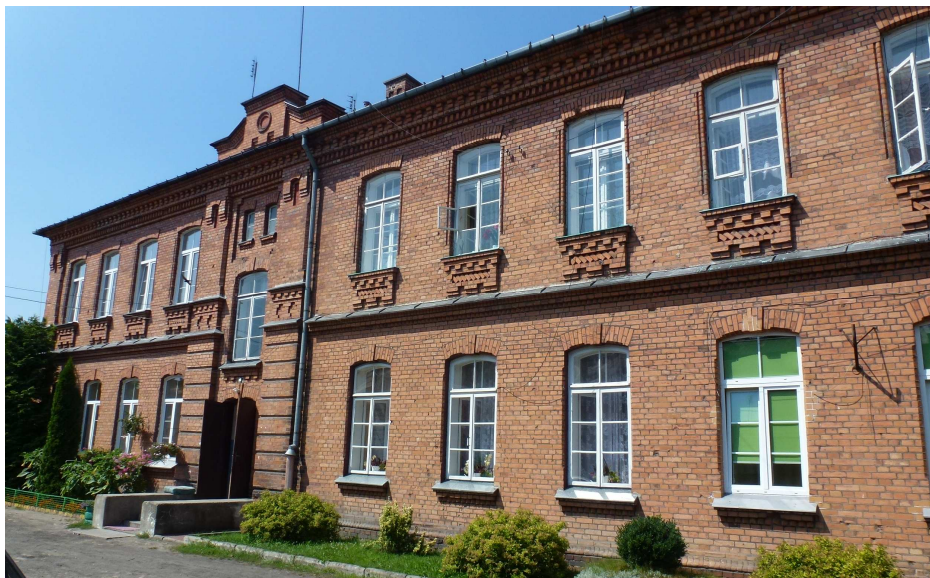
Widok na fragment tylnej elewacji

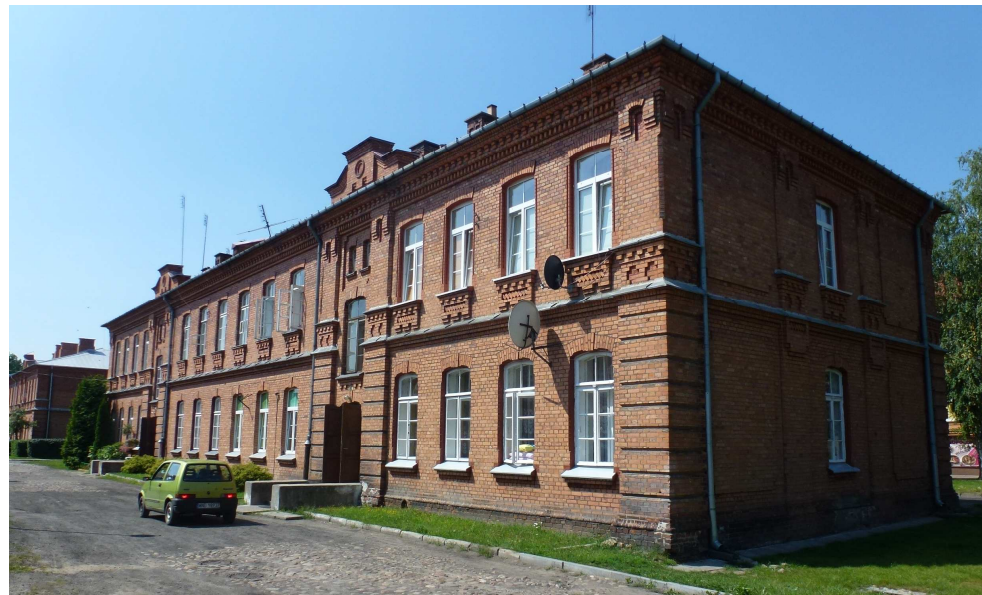
Widok od północnego-wschodu
