| L.P. 90 | | KARTA GMINNEJ EWIDENCJI ZABYTKU | | | |
| 1. OBIEKT<br><b>BUDYNEK MIESZKALNY W ZESPOLE OSIEDLA OFICERSKIEGO</b> | | | 5. MIEJSCOWOŚĆ<br><b>NOWY DWÓR<br/>MAZOWIECKI</b> | | 6. ADRES<br><b>PONIATOWSKIEGO<br/>Nr 122</b> |

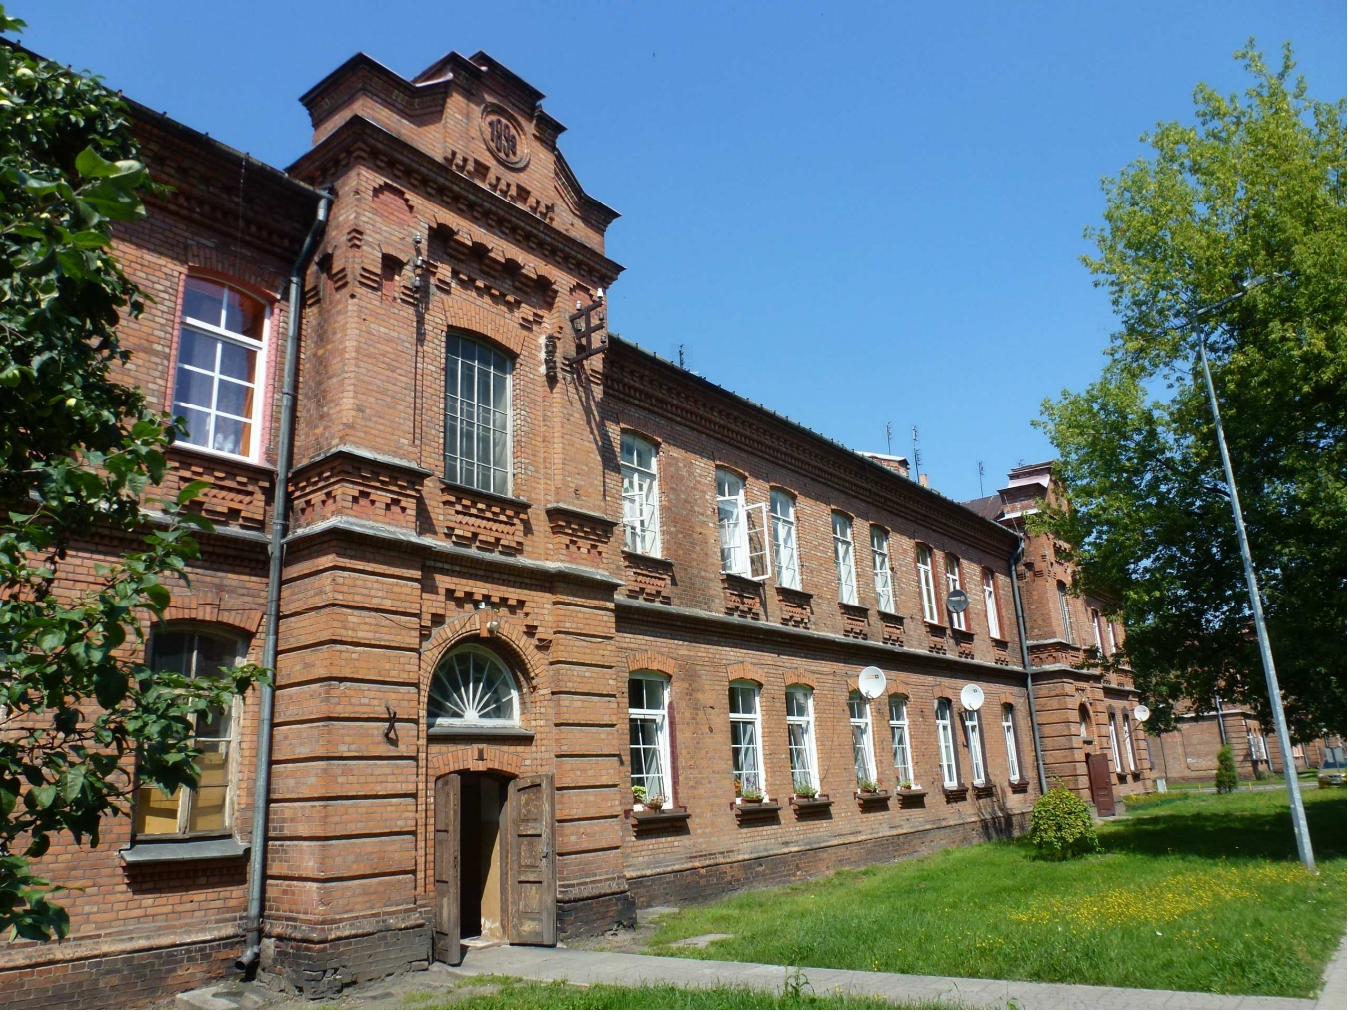
| | | | 16. RODZAJE ZAGROŻEŃ<br><br>Brak bieżącej konserwacji. | | |
| Widok od strony południowo-wschodniej. | | | | | |

Niedostateczny. W części lokali mieszkalnych wymieniona stolarka okienna na współczesną, jednoramową z PCV, z pakietem szyb zespolonych, nawiązująca podziałami do historycznej. Zużyta stolarka w oknach i drzwiach klatek schodowych. Zachowane oryginalne charakterystyczne podziały. Obiekt zawilgocony.

Budynek wymaga remontu w oparciu o projekt konserwatorski oraz ekspertyzę stanu technicznego. Projekt powinien przewidywać m.in. wykonanie odpowiednich izolacji, remont bądź dotworzenie historycznej stolarki okiennej w klatkach schodowych.

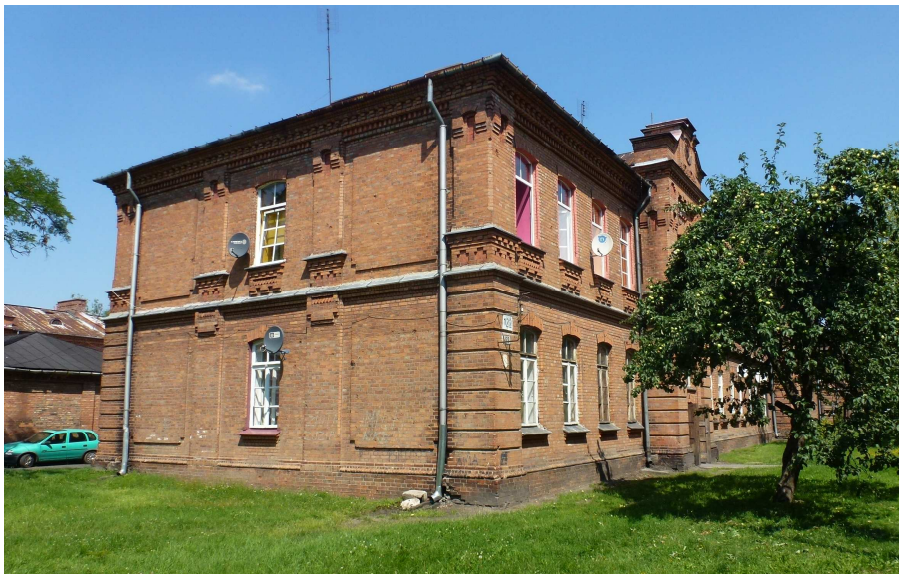
Widok na elewację szczytową od południowego-wschodu

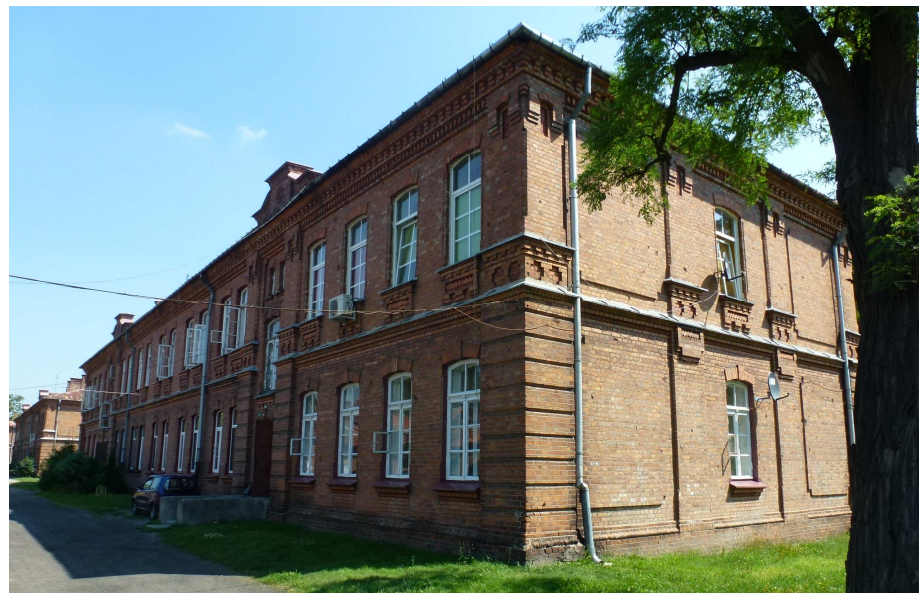
Widok na elewację tylną i szczytową od południowego-zachodu
