| L.P. 95 | | KARTA GMINNEJ EWIDENCJI ZABYTKU | | | |
| 1. OBIEKT<br><b>BUDYNEK MIESZKALNY W ZESPOLE OSIEDLA OFICERSKIEGO</b> | | | 5. MIEJSCOWOŚĆ<br><b>NOWY DWÓR MAZOWIECKI</b> | | 6. ADRES<br><b>MALEWICZA Nr 117</b> |

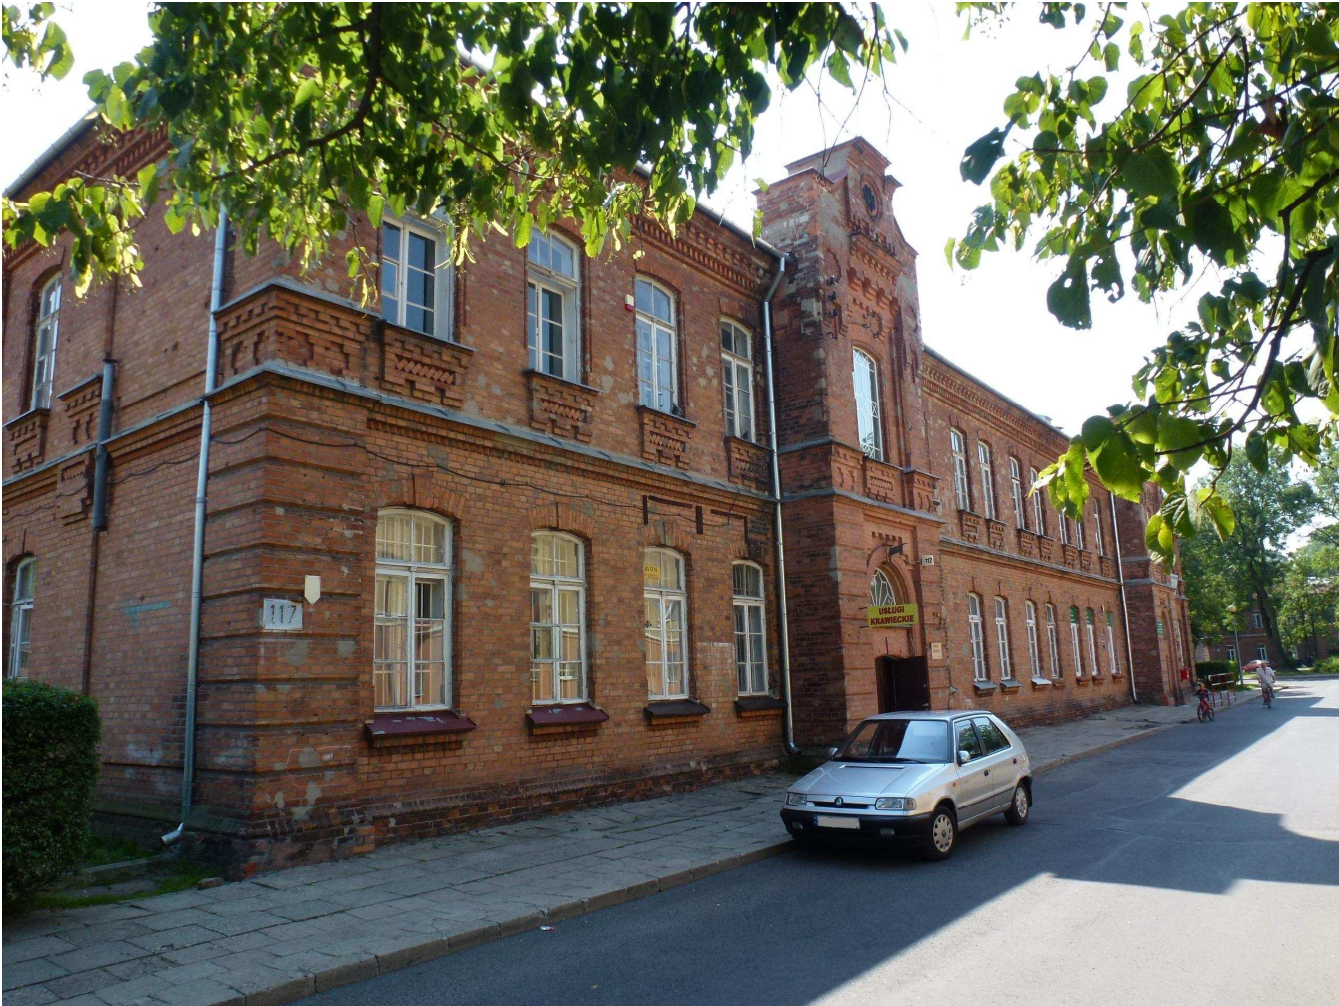
Widok od strony północno-zachodniej.

Dostateczny. W niektórych lokalach mieszkalnych wymieniona stolarka okienna na współczesną, jednoramową z PCV, z pakietem szyb zespolonych, nawiązująca podziałami do historycznej. Zużyta stolarka w pozostałych oknach i drzwiach. Obiekt zawilgocony w przyziemiu, plamy cementowe na ścianach. W jednej z osi elewacji tylnej wykute dodatkowe drzwi wejściowe do lokalu.

Budynek wymaga remontu w oparciu o projekt konserwatorski oraz ekspertyzę stanu technicznego. Projekt powinien przewidywać m.in. wykonanie odpowiednich izolacji, remont bądź odtworzenie historycznej stolarki okiennej, oczyszczenie elewacji, przywrócenie pierwotnych ciągów komunikacyjnych.

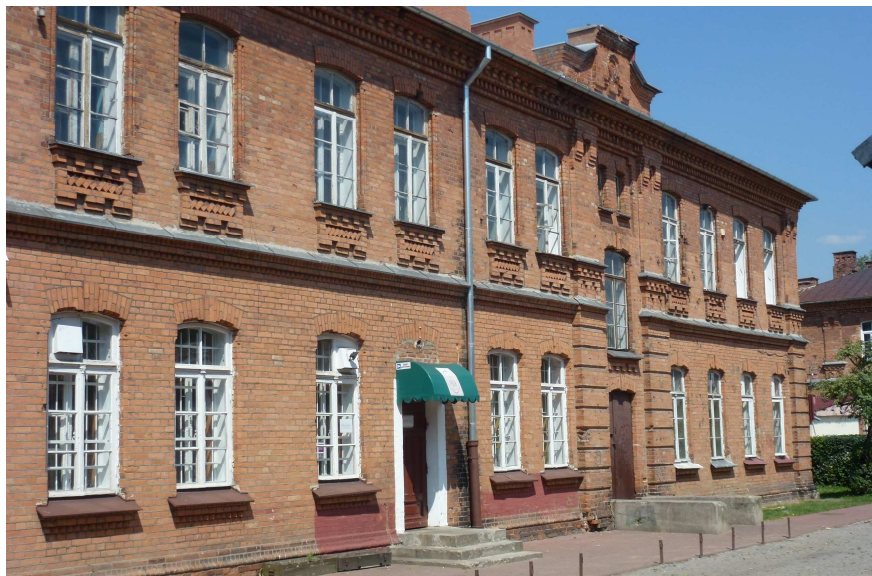
Widok na fragment elewacji tylnej od wschodu

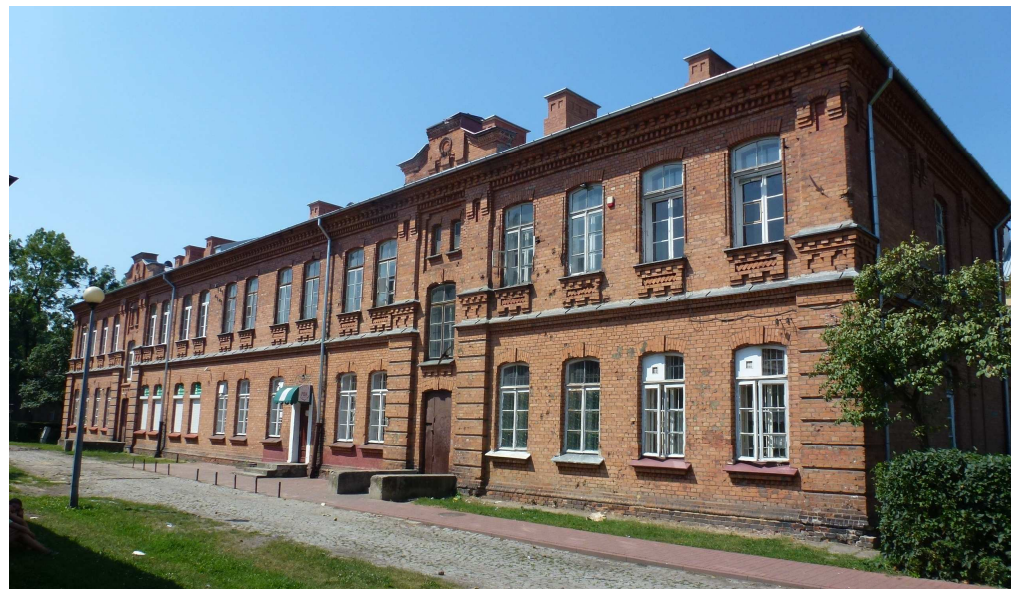
Widok od północnego-wschodu.
