| L.P. 96 | | KARTA GMINNEJ EWIDENCJI ZABYTKU | | | |
| 1. OBIEKT<br><b>BUDYNEK MIESZKALNY W ZESPOLE OSIEDLA OFICERSKIEGO</b> | | | 5. MIEJSCOWOŚĆ<br><b>NOWY DWÓR MAZOWIECKI</b> | | 6. ADRES<br><b>PONIATOWSKIEGO<br/>Nr 121</b> |

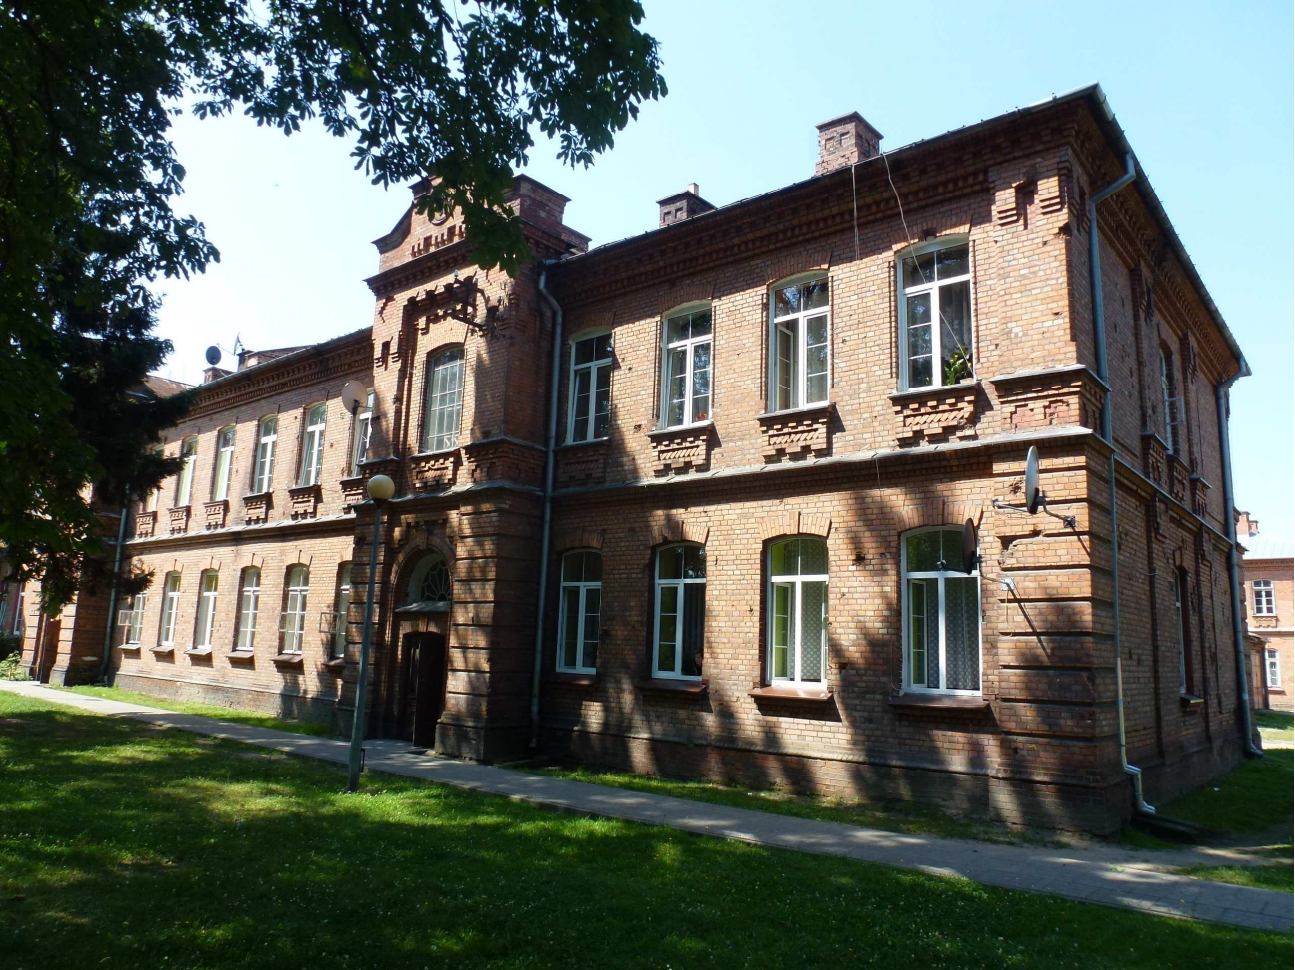
Widok od strony północno-wschodniej.

Niedostateczny. W części lokali mieszkalnych wymieniona stolarka okienna na współczesną, jednoramową z PCV z pakietem szyb zespolonych, nawiązująca podziałami do historycznej. Zużyta stolarka w oknach i drzwiach klatek schodowych. Zachowane oryginalne charakterystyczne podziały. Obiekt zawilgocony, na elewacjach miejscami uszkodzone fragmenty murów.

Budynek wymaga remontu w oparciu o projekt konserwatorski oraz ekspertyzę stanu technicznego. Projekt powinien przewidywać m.in. wykonanie odpowiednich izolacji, remont bądź dotworzenie zachowanej historycznej stolarki okiennej w kłatkach schodowych.

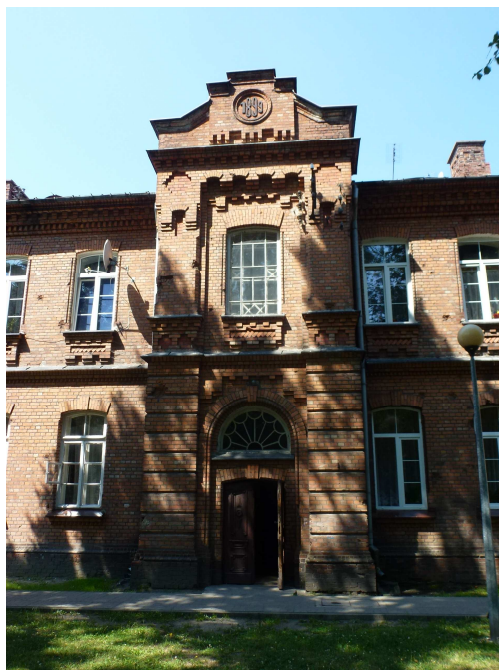
Jedno z wejść głównych do klatki schodowej budynku.

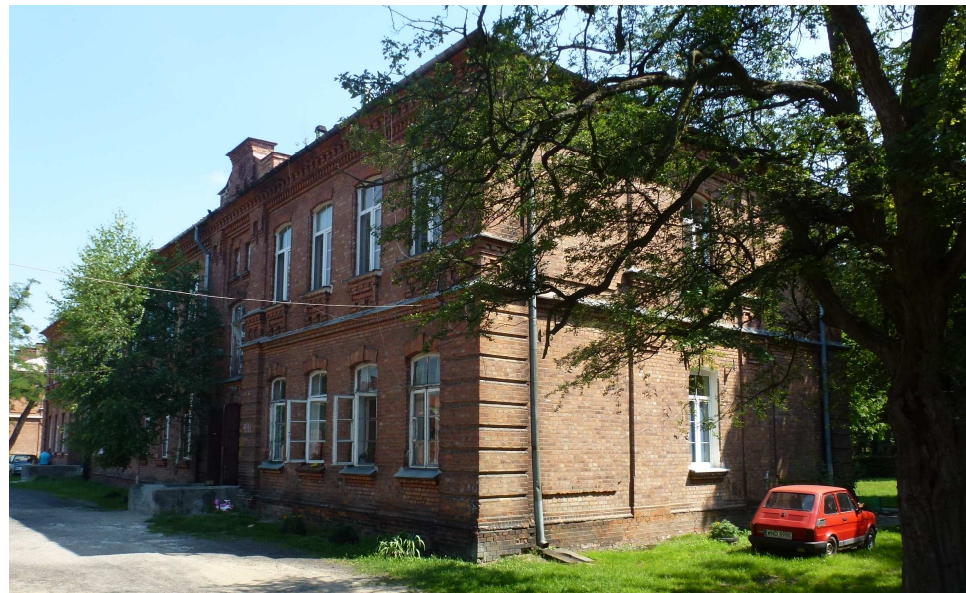
Widok od południowego-zachodu.
