| L.P. 100 | | KARTA GMINNEJ EWIDENCJI ZABYTKU | | | |
| 1. OBIEKT<br><b>DZIAŁOBITNIA — ELEWATOR</b> | | | 5. MIEJSCOWOŚĆ<br><b>NOWY DWÓR<br/>MAZOWIECKI</b> | | 6. ADRES<br><b>Nr 97</b> |

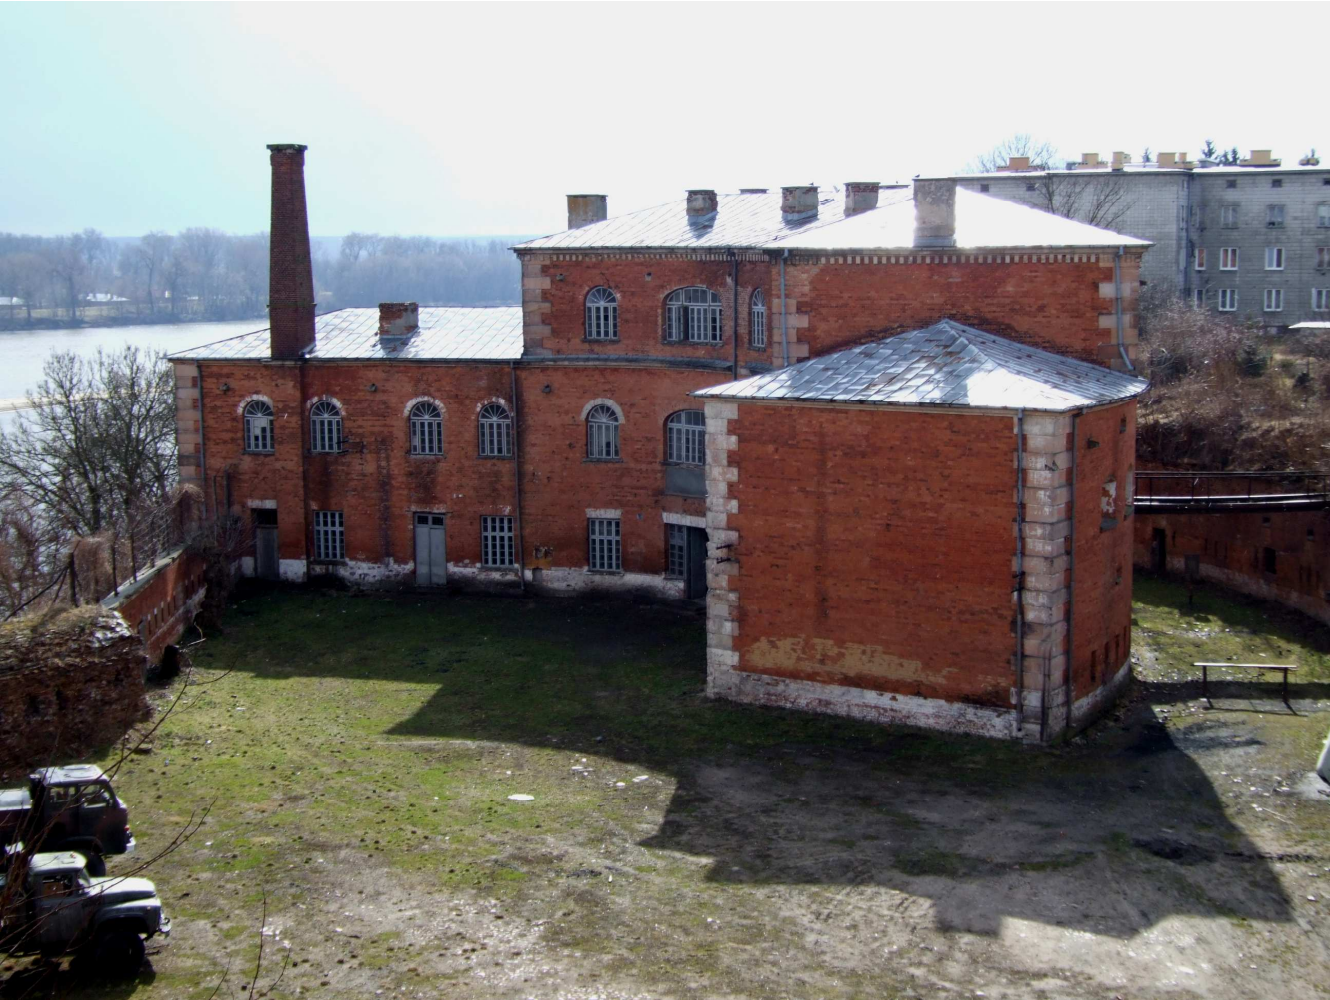
| 16. RODZAJE ZAGROŻEŃ<br><br>Brak bieżącej konserwacji. | | | | | |
| Widok od strony wschodniej. | | | | | |

Niedostateczny. Obiekt zawilgocony. Zachowana oryginalna stolarka okienna. Miejscami zniszczona cegła. Widoczne nieznaczne wtórne przemurzenia, uszkodzone miejscami orynnowanie.

Obiekt wymaga przeprowadzenia prac remontowych oparciu projekt konserwatorski, który powinien przewidywać m.in. uzupełnienie cegły bądź jej wymiana, wykonanie izolacji budynku, osuszenia etc.

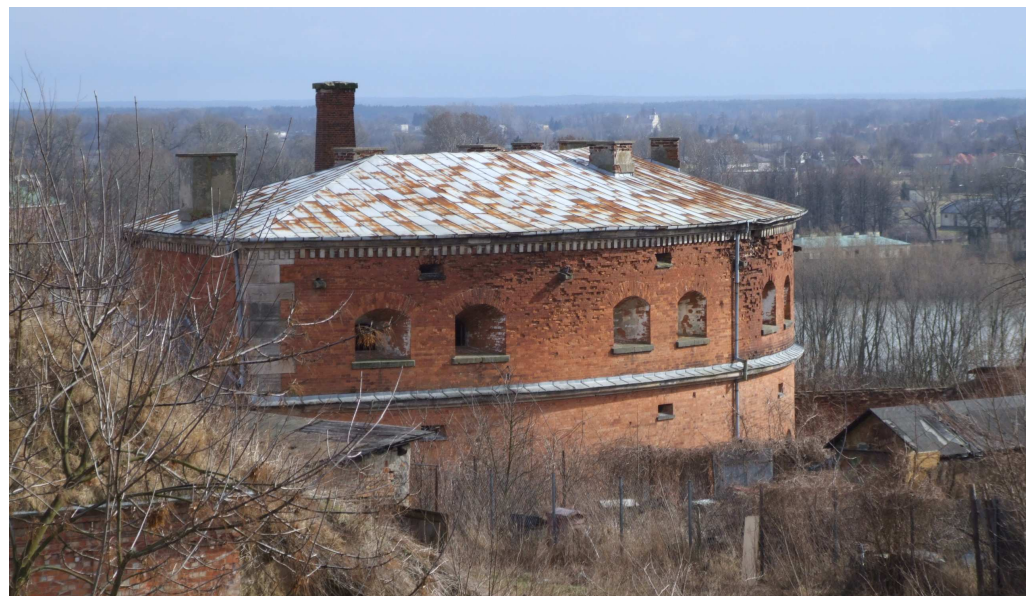
Widok od strony północnej.
