| L.P. 101 | | KARTA GMINNEJ EWIDENCJI ZABYTKU | | | |
| 1. OBIEKT<br><br>MŁYN | | | 5. MIEJSCOWOŚĆ<br>NOWY DWÓR<br>MAZOWIECKI | | 6. ADRES<br><br>Nr 98 |

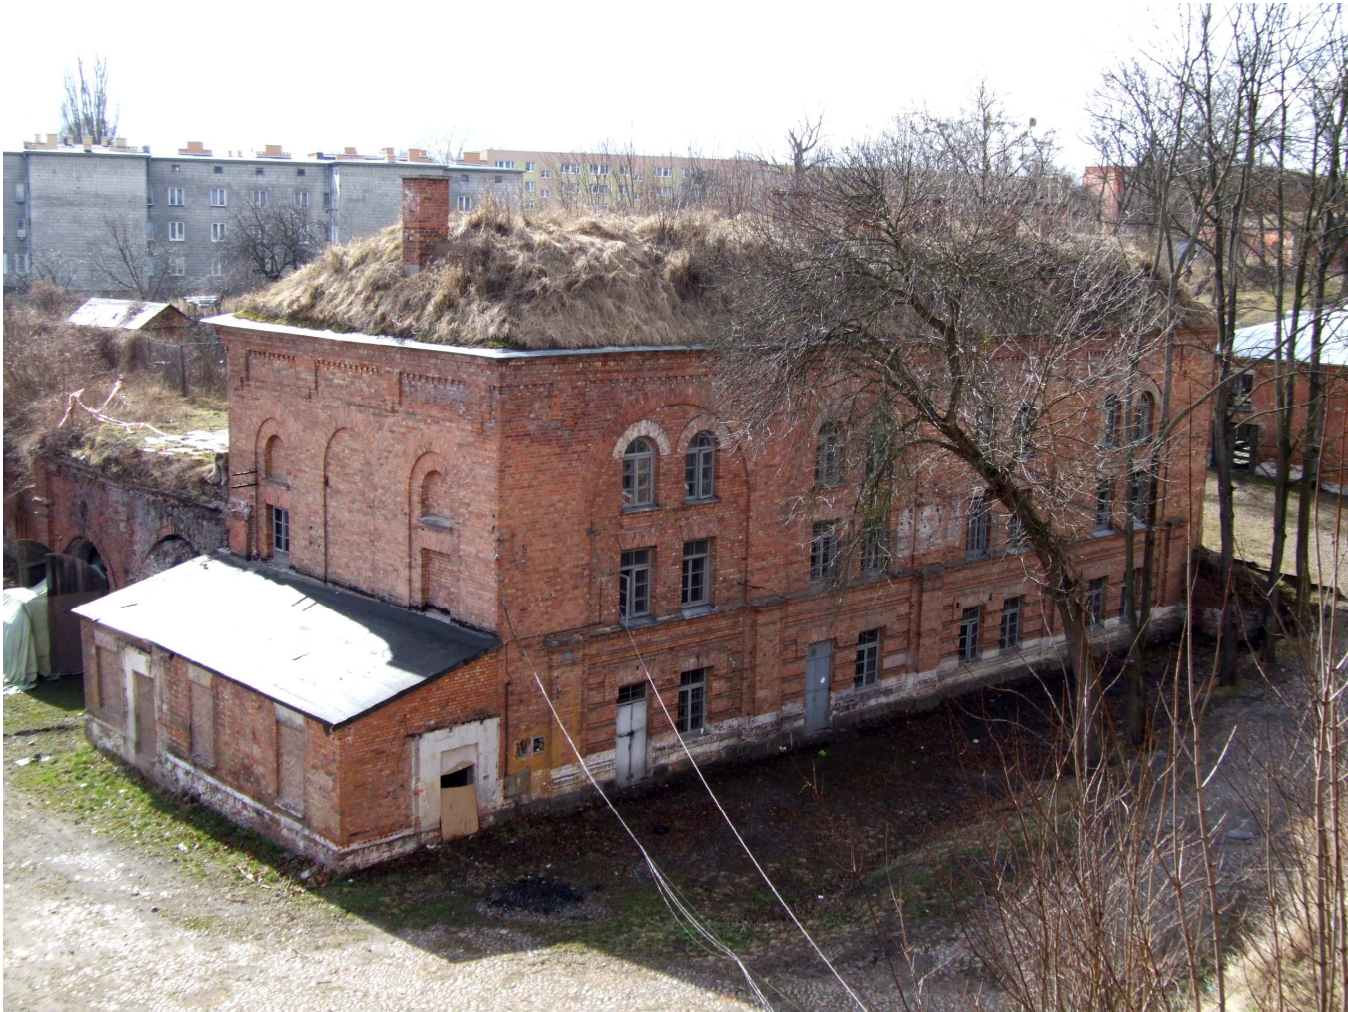
| Widok od strony wschodniej. | | | | | |

Dostateczny. Miejscami zniszczona cegła, widoczne zawilgocenia w partiach przyziemia. Znaczne przemurowania w obrębie przybudówek. Brudna elewacja pokryta miejscami wtórnym tynkiem, widoczne wysolenia.

Remont budynku powinien zostać przeprowadzony z oparciem o wyniki zawarte w ekspertyzie technicznej oraz projekcie konserwatorskim. Projekt powinien wziąć pod uwagę także rewitalizację części bezpośrednio przylegających od budynku.

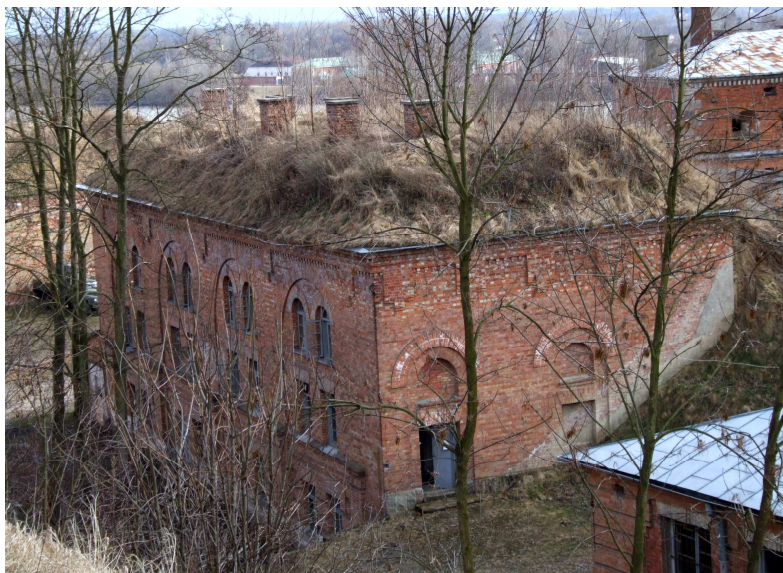
Widok od strony północnej

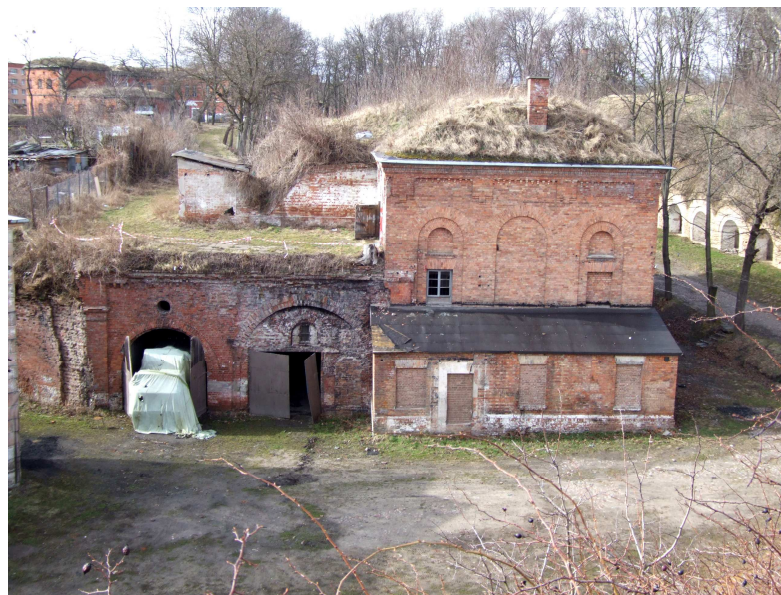
Widok od południowego-wschodu
