| L.P. 102 | | KARTA GMINNEJ EWIDENCJI ZABYTKU | | | |
| 1. OBIEKT<br><b>SKŁAD MĄKI</b> | | | 5. MIEJSCOWOŚĆ<br><b>NOWY DWÓR<br/>MAZOWIECKI</b> | | 6. ADRES<br><b>Nr 99</b> |

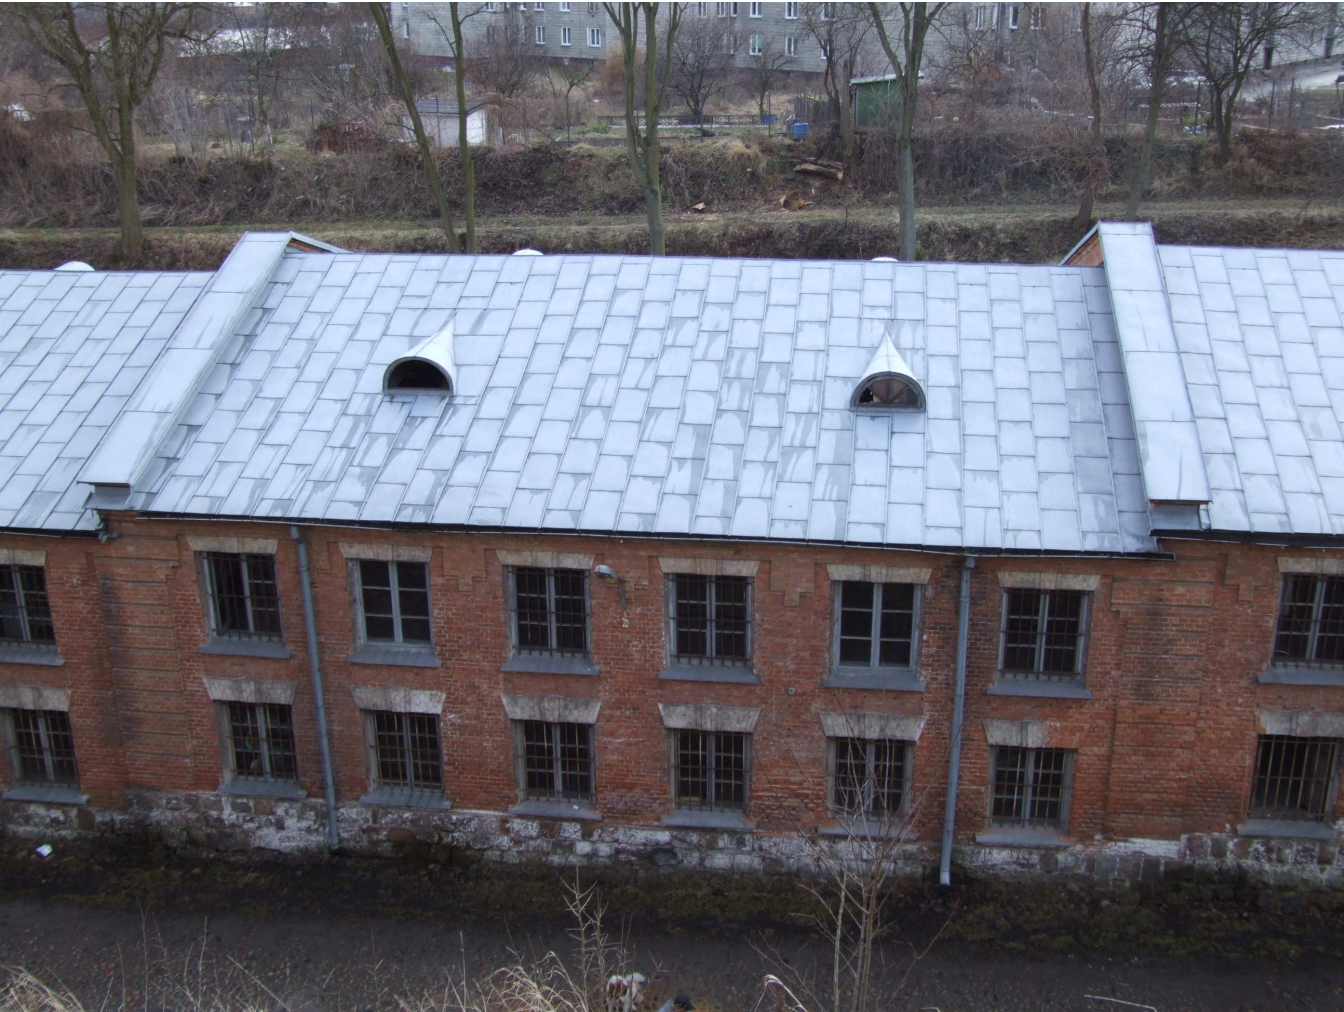
| Widok od strony wschodniej. | | | | | |

Dostateczny. Miejscami zniszczona cegła, widoczne zawilgocenia w partiach przyziemia. elewacja brudna, na fragmentach z wtórnymi zamalowaniami.

Remont budynku powinien zostać przeprowadzony z oparciem o wyniki zawarte w ekspertyzie technicznej oraz projekcie konserwatorskim. Należy dążyć do oczyszczenia elewacji zwłaszcza w partiach przyziemia.

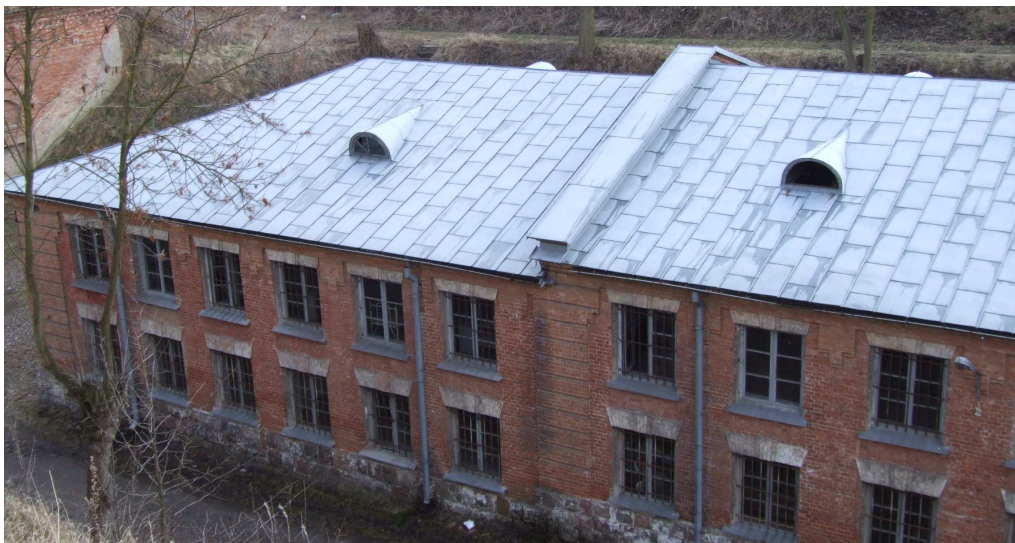
Widok na południowy fragment budynku.

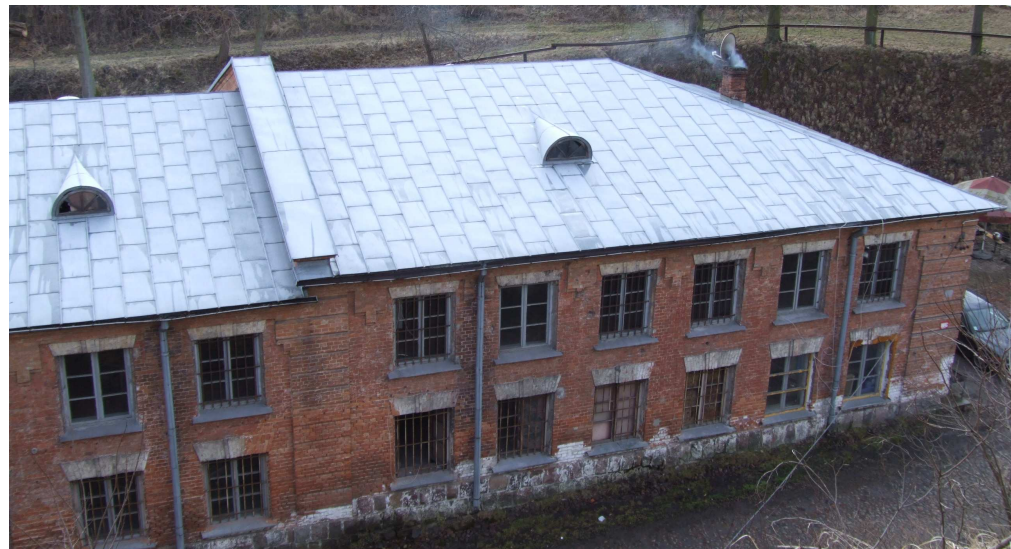
Widok na północny fragment budynku
