| L.P. 104 | | KARTA GMINNEJ EWIDENCJI ZABYTKU | | | |
| 1. OBIEKT<br><b>PRALNIA (HOTEL ROYAL)</b> | | | 5. MIEJSCOWOŚĆ<br><b>NOWY DWÓR<br/>MAZOWIECKI</b> | | 6. ADRES<br><b>SZPITALNA Nr 93</b> |

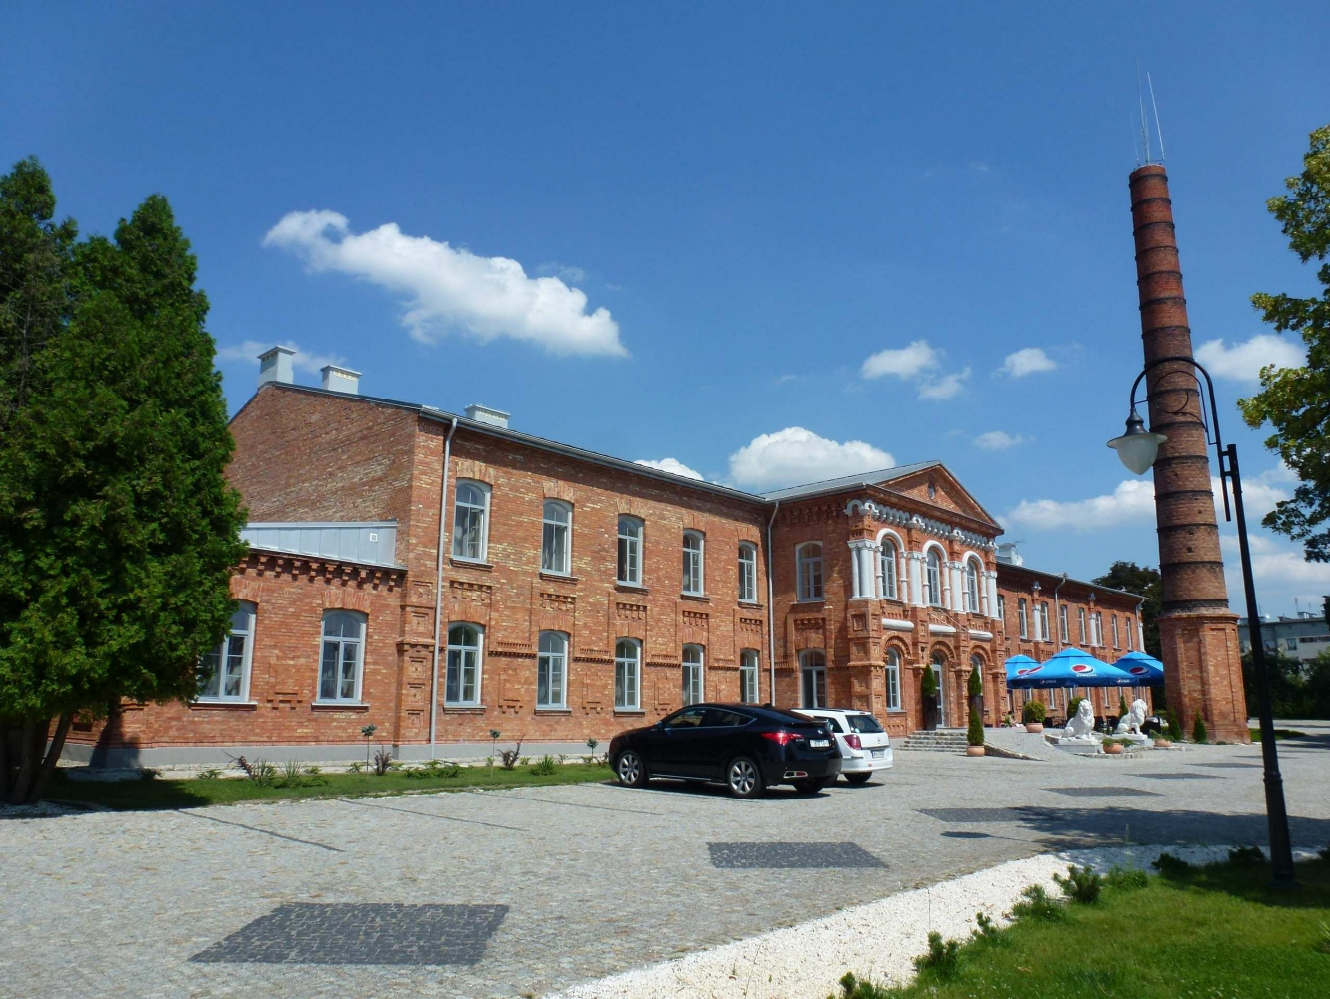
Widok od strony południowo-zachodniej.

Dobry. Budynek adaptowany na cele restauracyjno-hotelowe. Uszkodzone lico cegieł na skutek użycia niewłaściwej metody konserwacji (starty spiek).

Konieczność zabezpieczenia lica cegieł na elewacjach.

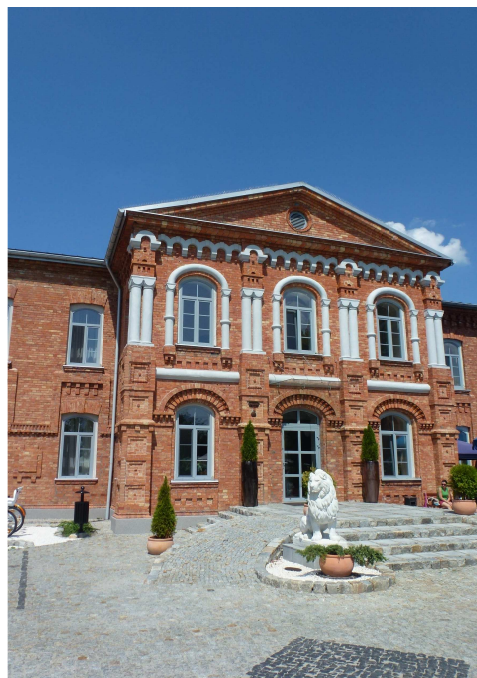
Widok od południa na ryzalit obiektu.

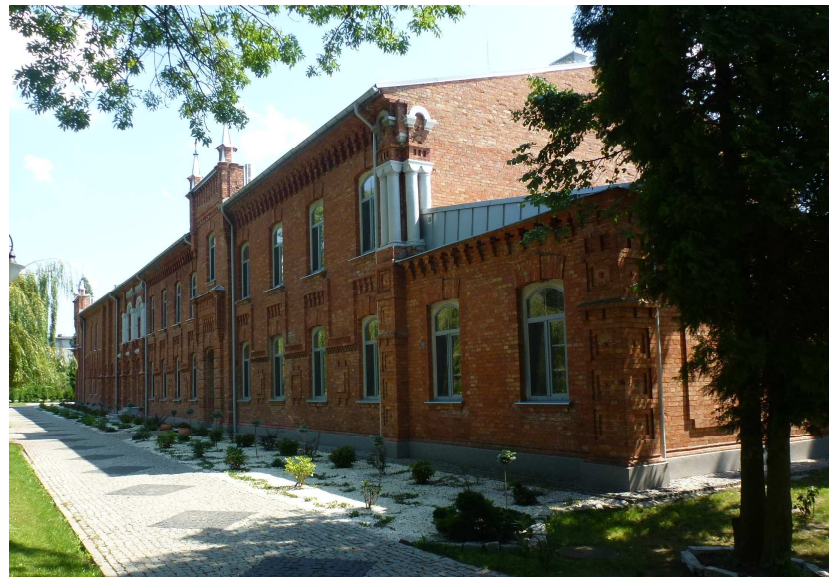
Widok od strony północno-zachodniej.
