| L.P. 111 | | KARTA GMINNEJ EWIDENCJI ZABYTKU | | | |
| 1. OBIEKT<br><b>BUDYNEK MIESZKALNY</b> | | | 5. MIEJSCOWOŚĆ<br><b>NOWY DWÓR<br/>MAZOWIECKI</b> | | 6. ADRES<br><b>29 LISTOPADA<br/>Nr 112</b> |

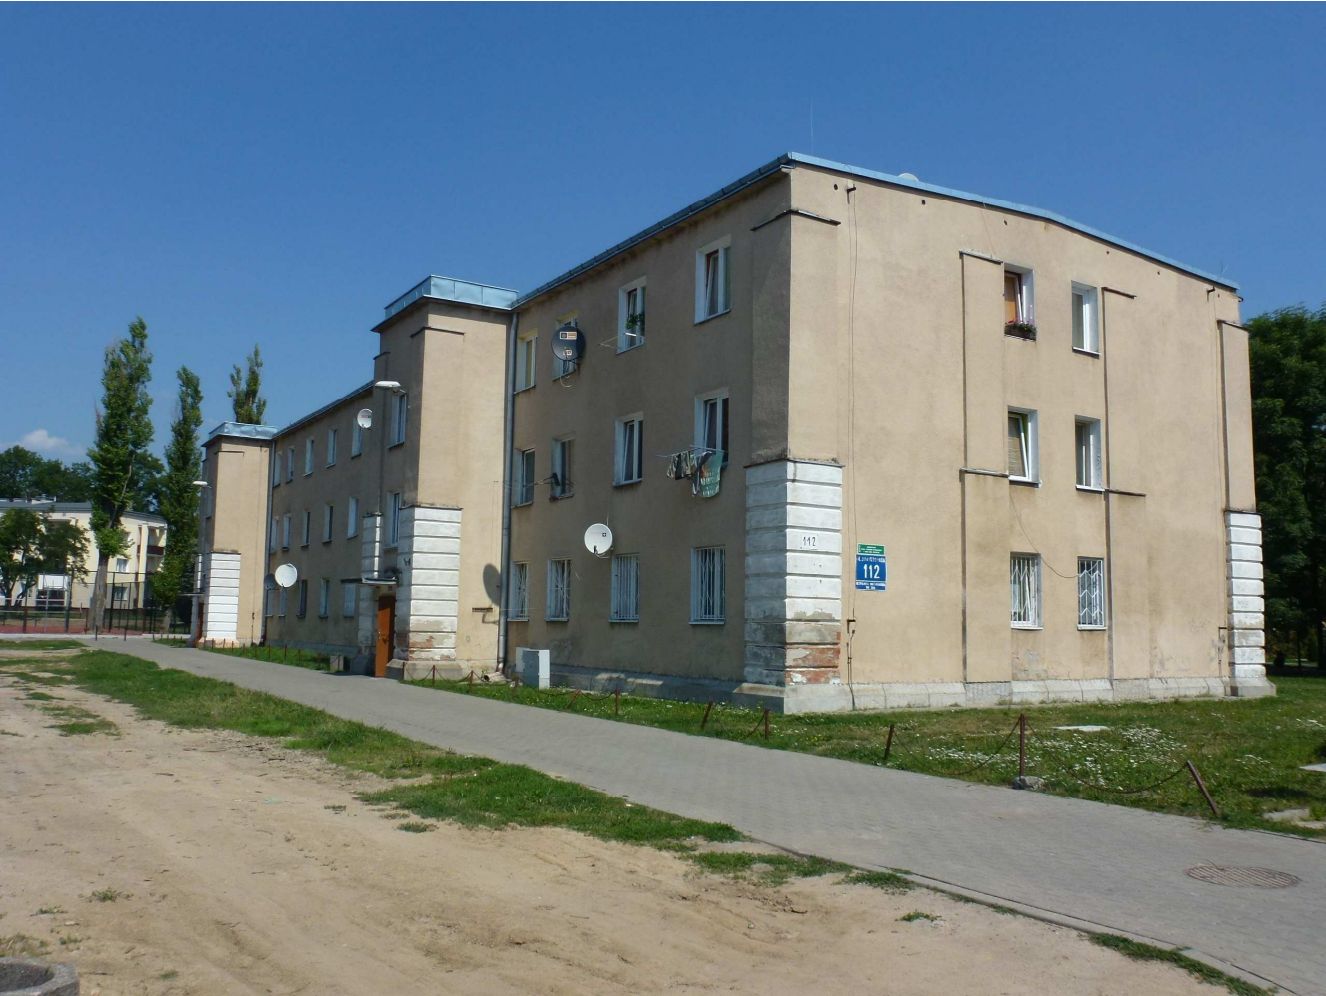
Widok od strony południowo-zachodniej.

Niedostateczny. Obiekt wtórnie otynkowany co pozbawiło go pierwotnego charakteru. Zawilgocony, odspajanie się tynków na poziomie przyziemia, szczególnie widoczne na boniowanych narożach. Zawilgocenia poniżej rynien. Wtórna stolarka okienna nie odtwarzająca historycznych podziałów, jednoramowa wykonana z PCV z pakietem szyb zespolonych.

Docelowo należy dążyć do przywrócenia pierwotnego charakteru obiektu, odtworzenia historycznych podziałów stolarki okiennej. Remont obiektu należy przeprowadzić w oparciu o projekt konserwatorski.

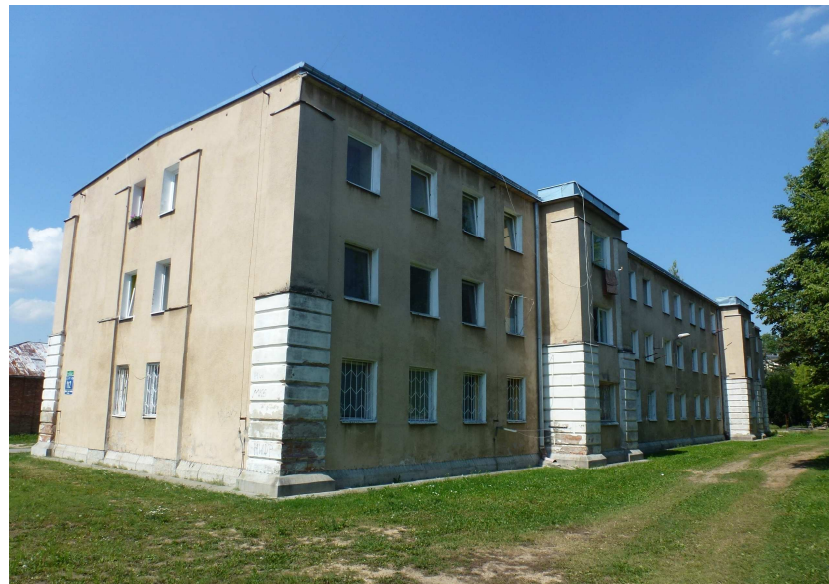
Widok od strony południowo-wschodniej
