| L.P. 118 | | KARTA GMINNEJ EWIDENCJI ZABYTKU | | | |
| 1. OBIEKT<br><br>KUŹNIA | | | 5. MIEJSCOWOŚĆ<br>NOWY DWÓR<br>MAZOWIECKI | | 6. ADRES<br>CHYZANOWSKIEGO<br>Nr 143 |

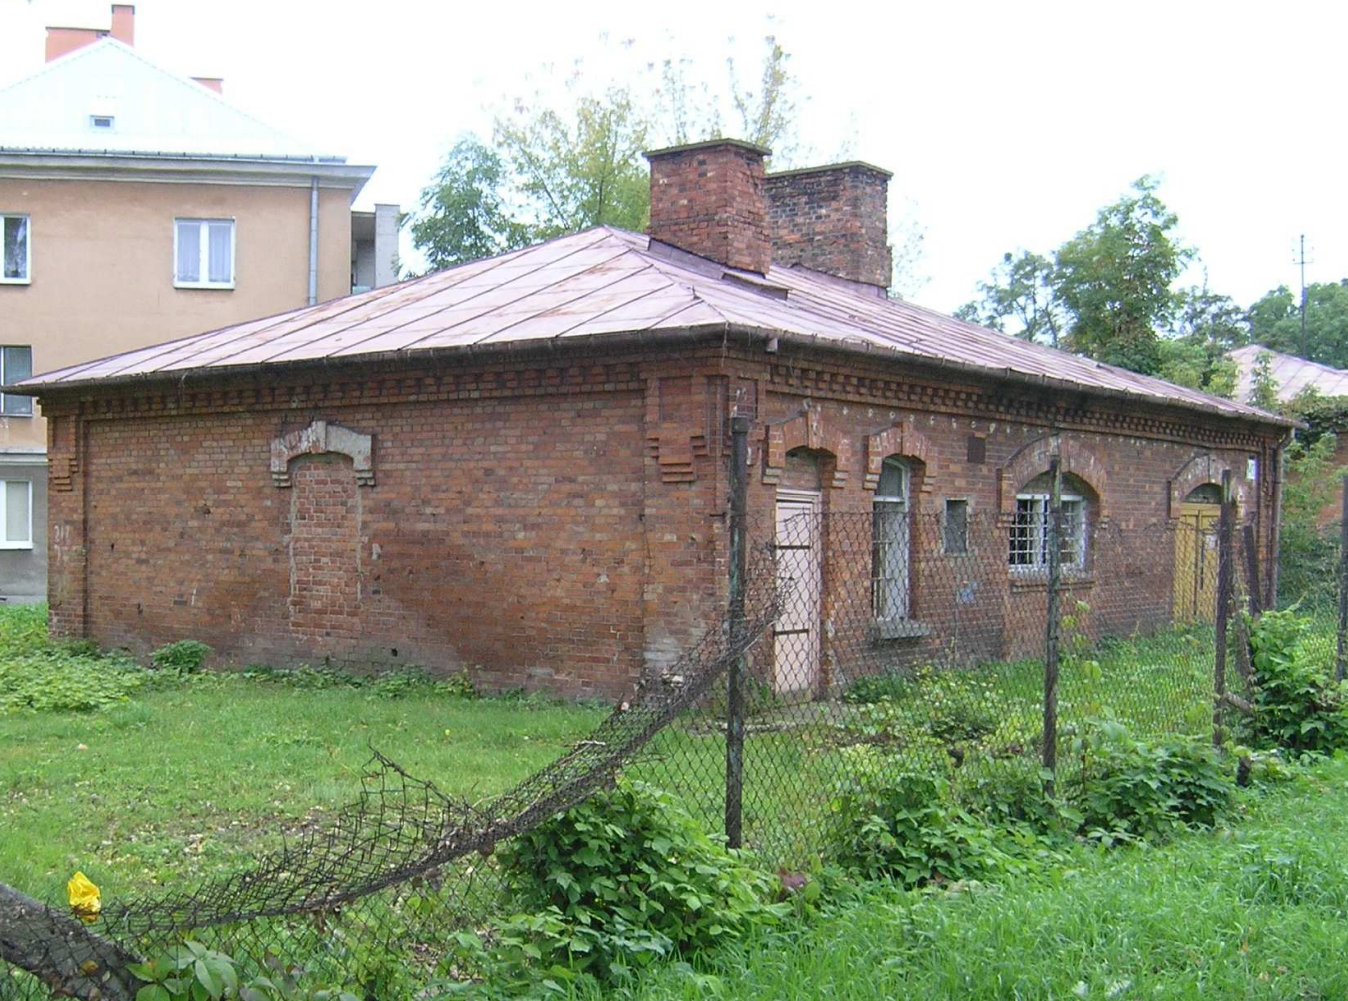
| 16. RODZAJE ZAGROŻEŃ<br><br>Brak bieżących konserwacji. | | | | | |
| Widok elewacji frontowej od północnego-wschodu. | | | | | |

Zły. Obiekt w części przekształcony, zamurowane otwory okienne, zawilgocony.

Obiekt wymaga remontu w oparciu o projekt konserwatorski. Zaleca się oczyszczenie elewacji i doprowadzenie do jak najlepszego stanu wizualnego, zgodnego z zabytkowym charakterem budynku.
