| L.P. 130 | | KARTA GMINNEJ EWIDENCJI ZABYTKU | | | |
| 1. OBIEKT<br><b>BUDYNEK POMOCNICZY</b> | | | 5. MIEJSCOWOŚĆ<br><b>NOWY DWÓR MAZOWIECKI</b> | | 6. ADRES<br><b>Nr 173</b> |

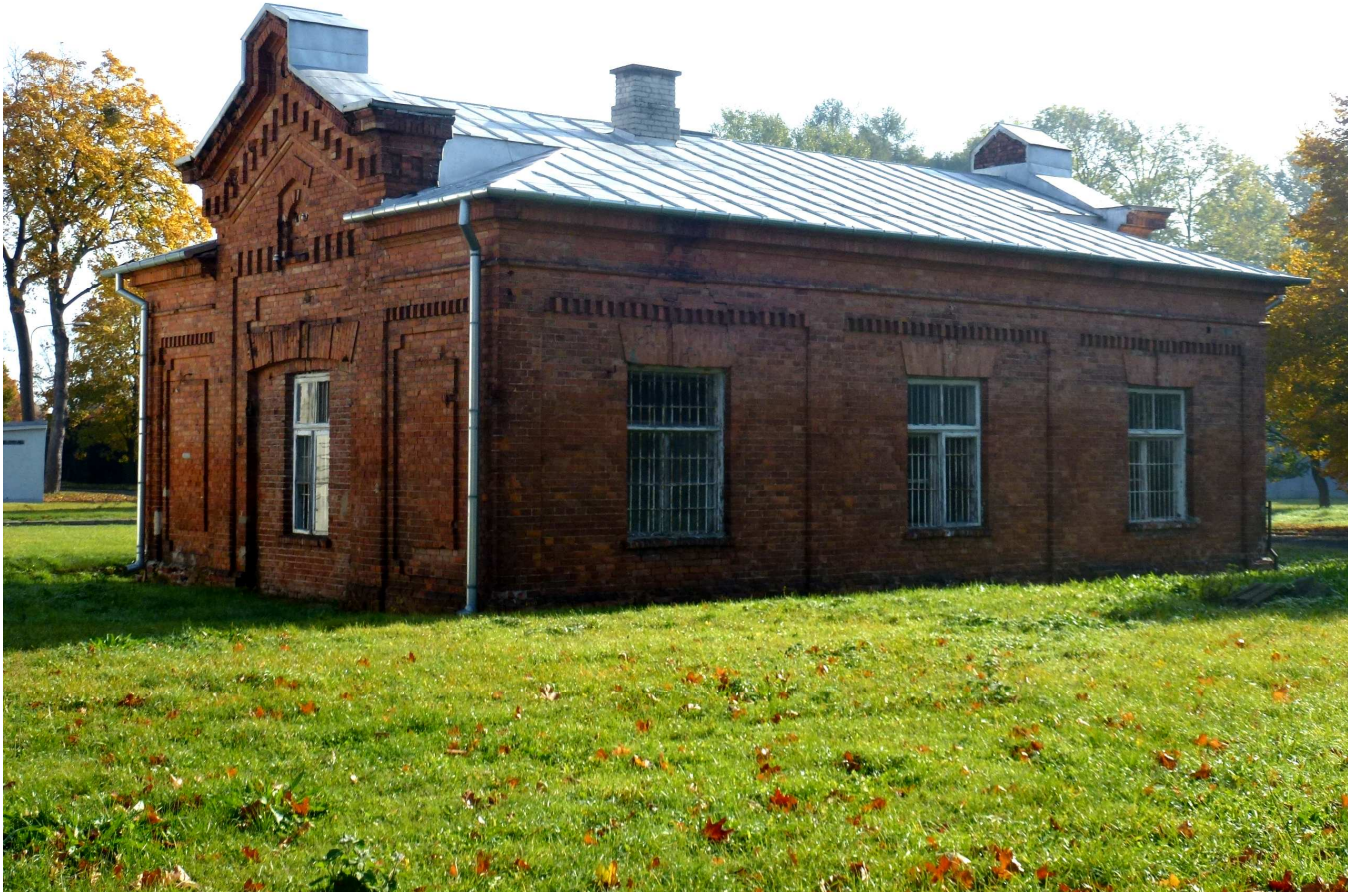
| Widok od strony północno-zachodniej | | | | | |

Dostateczny. Widoczne wtórne przemurowania w obrębie ciągów komunikacyjnych. Zawilgocony w partii przyziemia. Zużyta stolarka okienna i drzwiowa.

Docelowo należy przywrócić pierwotny układ komunikacyjny. Remont powinien wiązać się z osuszeniem obiektu i wykonaniem odpowiednich izolacji. Należy także ujednolicić stolarkę okienną i drzwiową odtwarzając historyczne podziały.

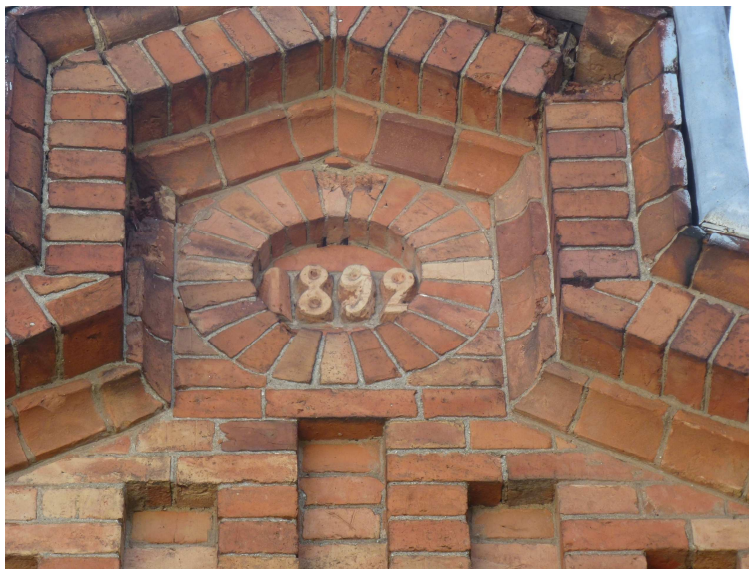
Data powstania obiektu umieszczona w północnym szczycie budynku

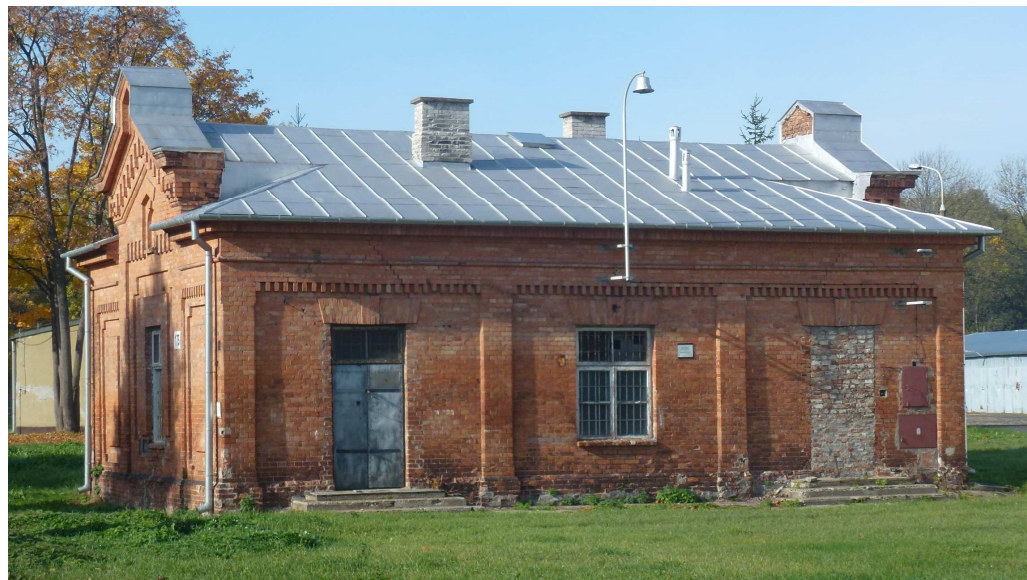
Widok na elewację wschodnią budynku
