| L.P. 131 | | KARTA GMINNEJ EWIDENCJI ZABYTKU | | | |
| 1. OBIEKT<br><b>PROCHOWNIA</b> | | | 5. MIEJSCOWOŚĆ<br><b>NOWY DWÓR<br/>MAZOWIECKI</b> | | 6. ADRES<br><b>nr 179</b> |
| 2. DATA POWSTANIA<br>ok. 1900 | 3. AUTOR<br>--- | 4. MATERIAŁ<br>Cegła, beton, nasyp ziemny | 7. KOD POCZTOWY<br><b>05-100</b> | | 8. NR EW. DZIAŁKI<br><b>1/9</b> |

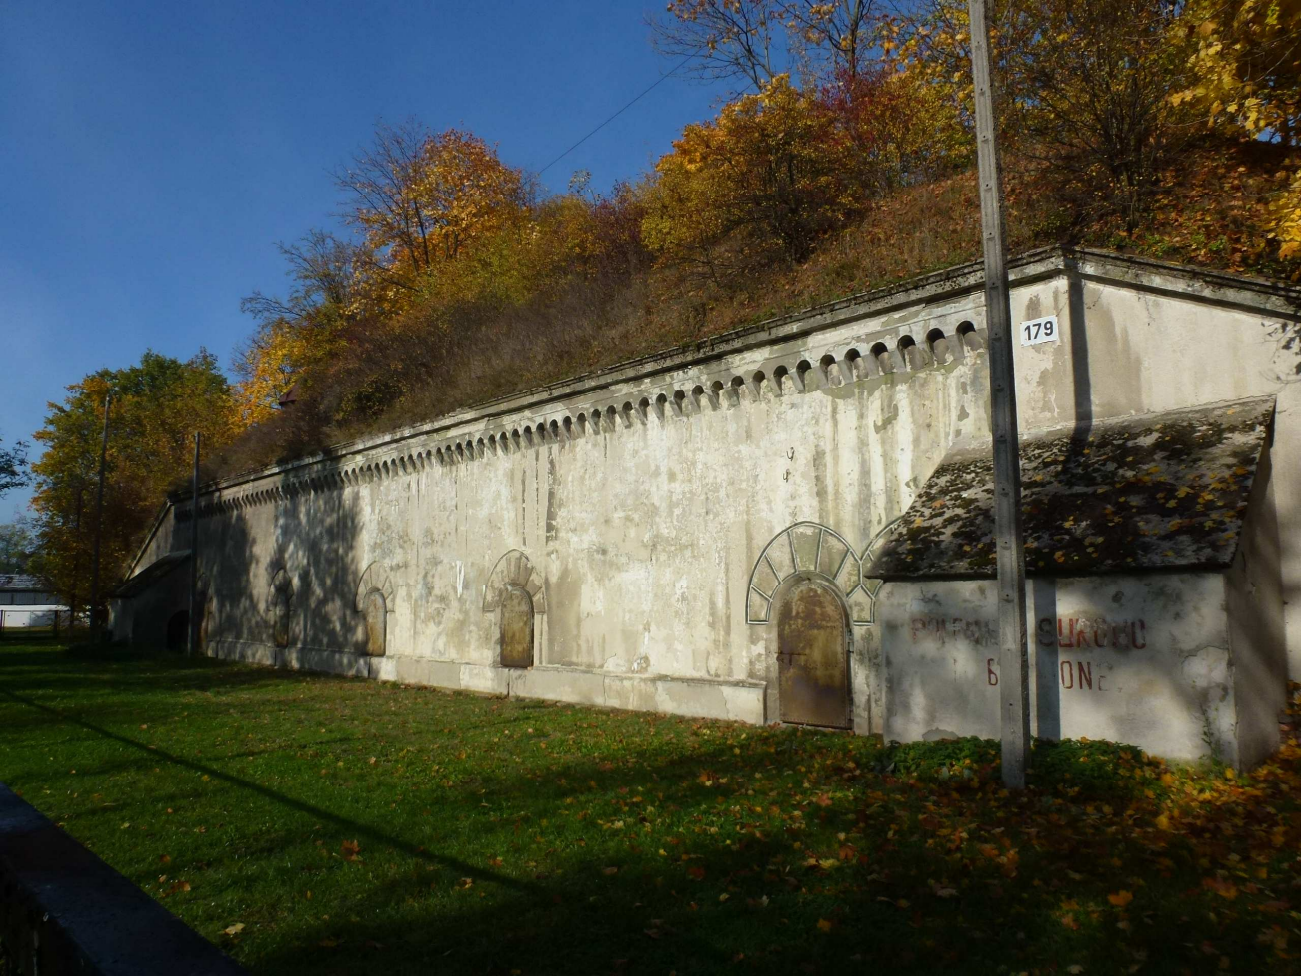
Widok od strony południowo-wschodniej

Dostateczny. Wtórne dobudówki przelotni. Częściowo zawilgocone ściany, nasyp ziemny pokryty drzewostanem.

Remont obiektu powinien wiązać się z osuszeniem i wymianą tynków na elewacji, a także z wycinką drzew znajdujących się na nasypie ziemnym.

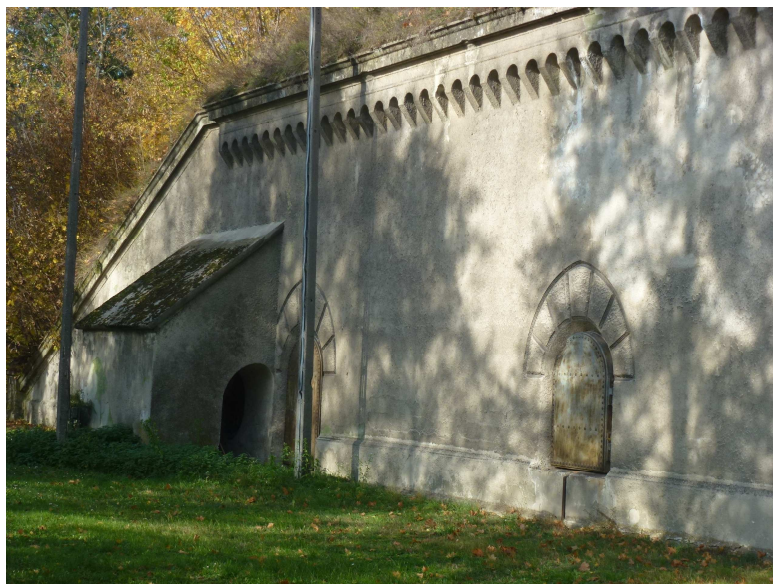
Widok na zachodnie otwory wejściowe do wnętrza prochowni.

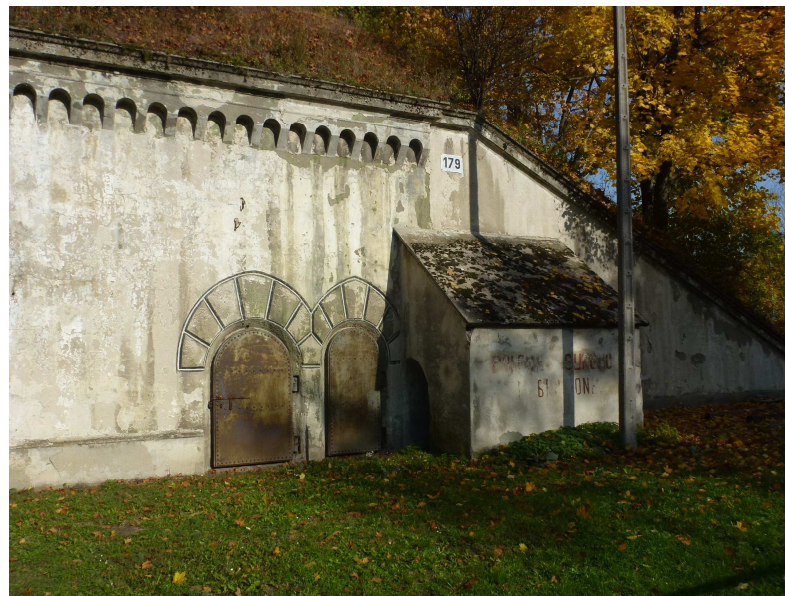
Widok na wschodnie otwory wejściowe do wnętrza prochowni.
