| L.P. 140 | | KARTA GMINNEJ EWIDENCJI ZABYTKU | | | |
| 1. OBIEKT<br><b>STOCZNIA BUDYNEK POMOCNICZY</b> | | | 5. MIEJSCOWOŚĆ<br><b>NOWY DWÓR MAZOWIECKI</b> | | 6. ADRES |

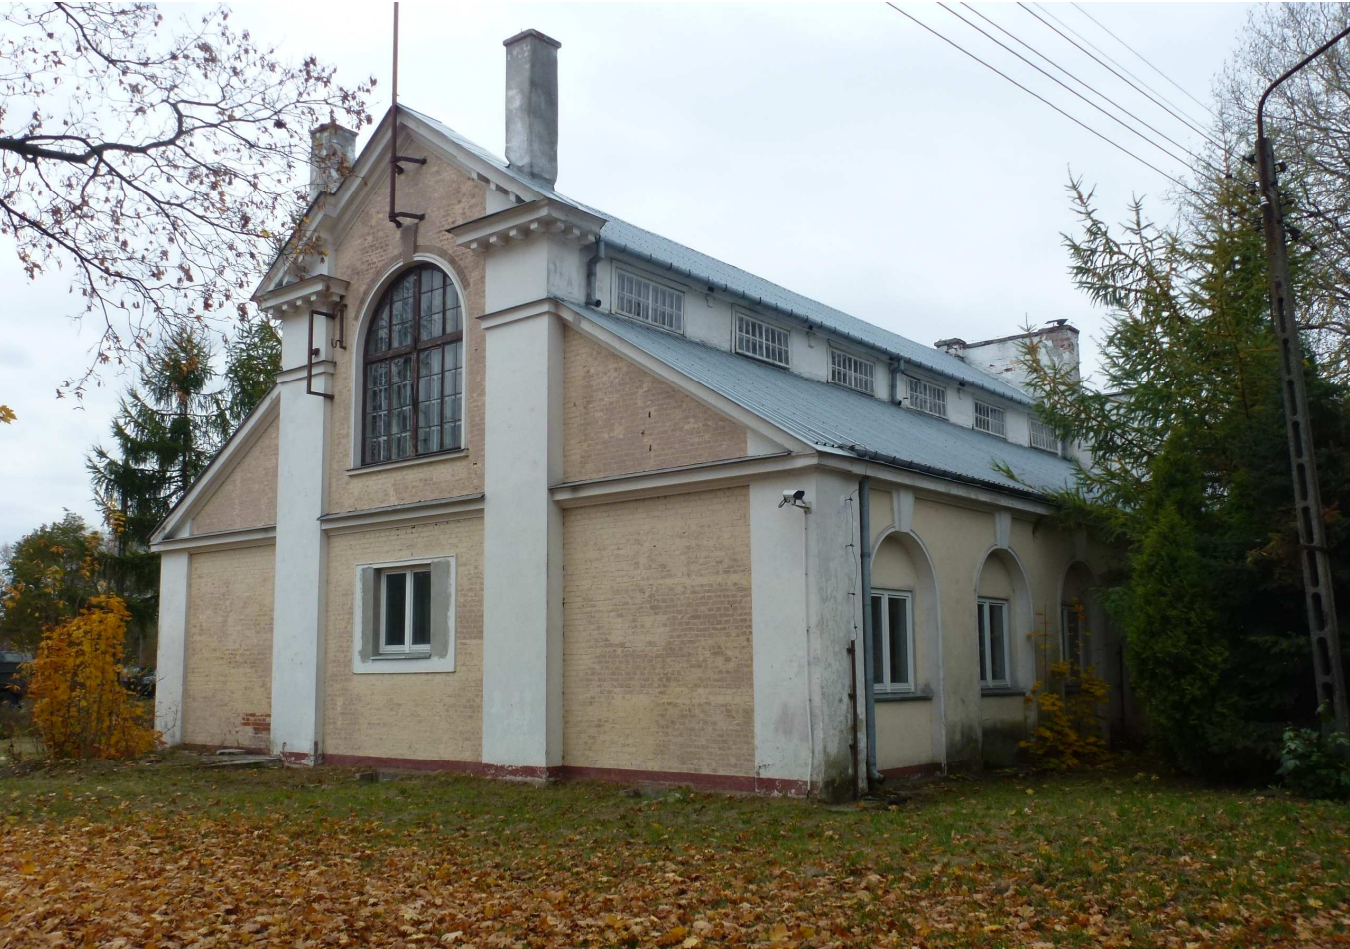
| Widok od strony północno-wschodniej. | | | | | |

Niedostateczny. Obiekt nieużytkowany. Widoczne zawilgocenia w partii przyziemia, brak odprowadzania wód opadowych z dala od fundamentów, odspojone tynki i wysolenia, wtórnie pomalowana ceglana elewacja wschodnia, odspojona farba.

Obiekt wymaga remontu w oparciu o projekt konserwatorski przewidujący m.in. oczyszczenie cegły, wykonanie odpowiednich izolacji

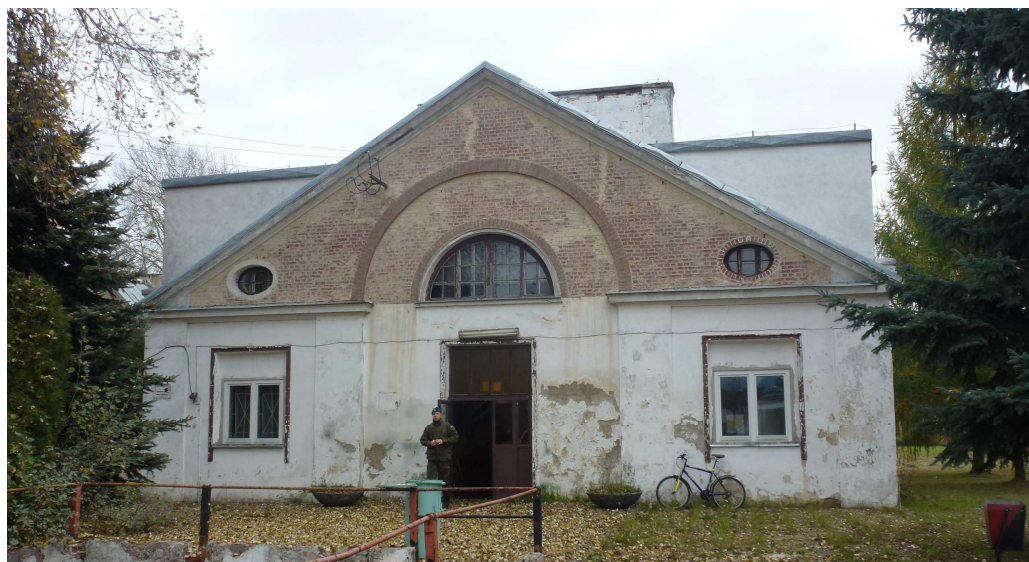
Widok elewacji zachodniej.

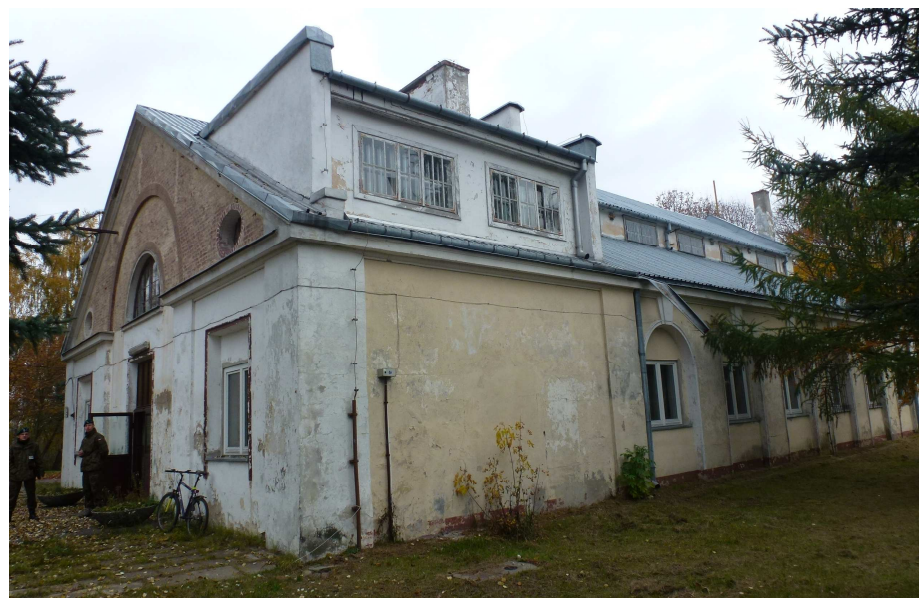
Widok od strony południowo-zachodniej
