| L.P. 141 | | KARTA GMINNEJ EWIDENCJI ZABYTKU | | | |
| 1. OBIEKT<br><b>BUDYNEK WODNIAKÓW W ZESPOLE ZABUDOWY STOCZNI</b> | | | 5. MIEJSCOWOŚĆ<br><b>NOWY DWÓR MAZOWIECKI</b> | | 6. ADRES |

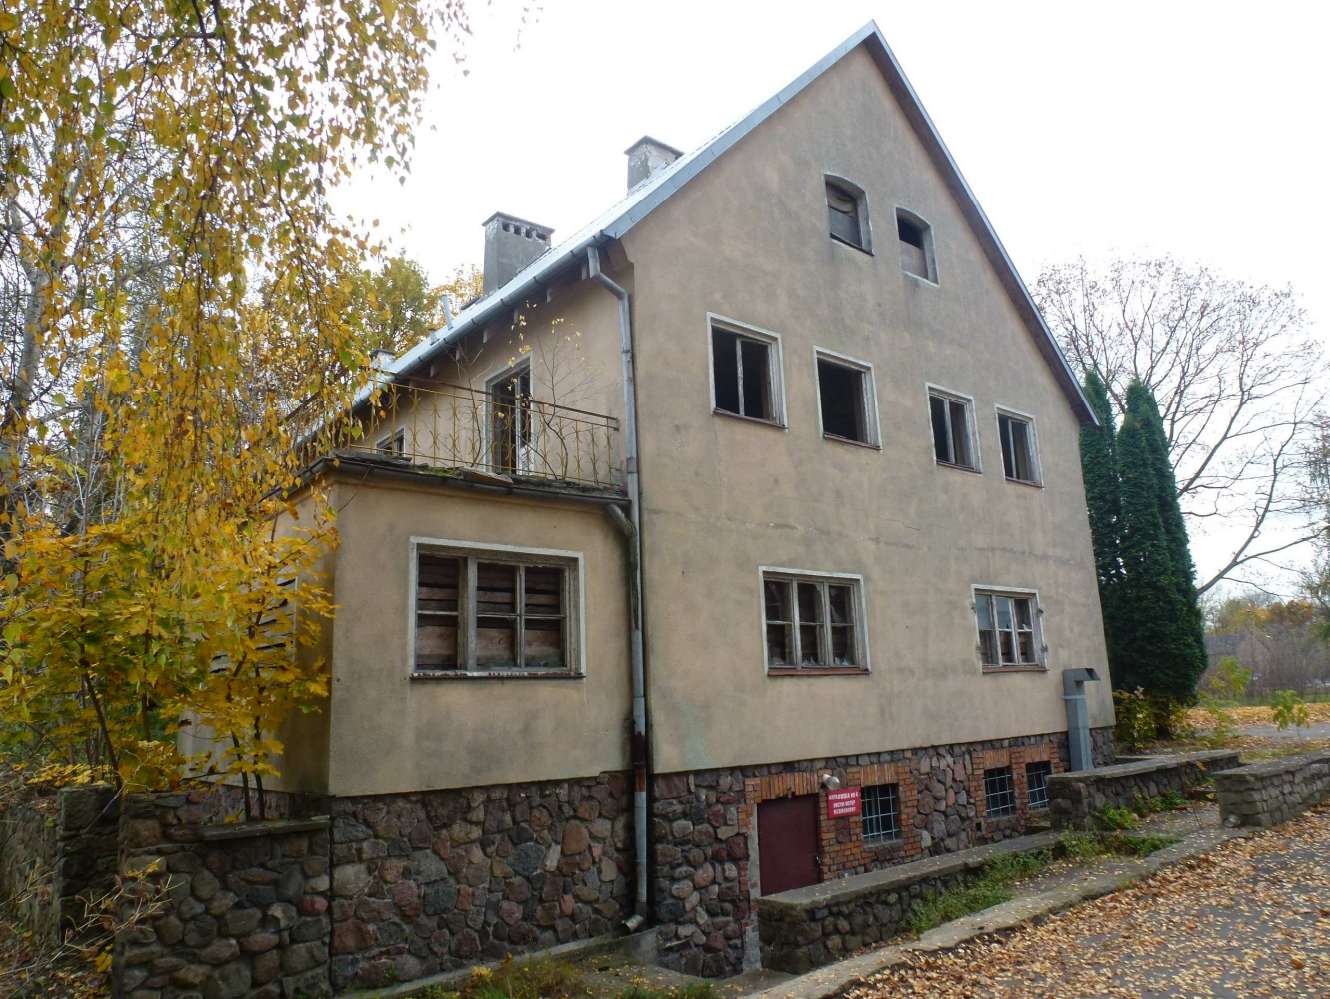
| Widok od strony północno-zachodniej. | | | | | |

Zły. obiekt niezabezpieczony przed dostępem szkodliwych czynników atmosferycznych (pourywane rury spustowe, otwory okienne z wolnym dostępem powietrza i wody. Częściowo zabezpieczony przed dostępem z zewnątrz.

Obiekt wymaga natychmiastowego zabezpieczenia przed szkodliwym działaniem czynników atmosferycznych. Docelowy remont powinien przewidywać m.in. wykonanie odpowiednich izolacji, wymienne stolarki okiennej.

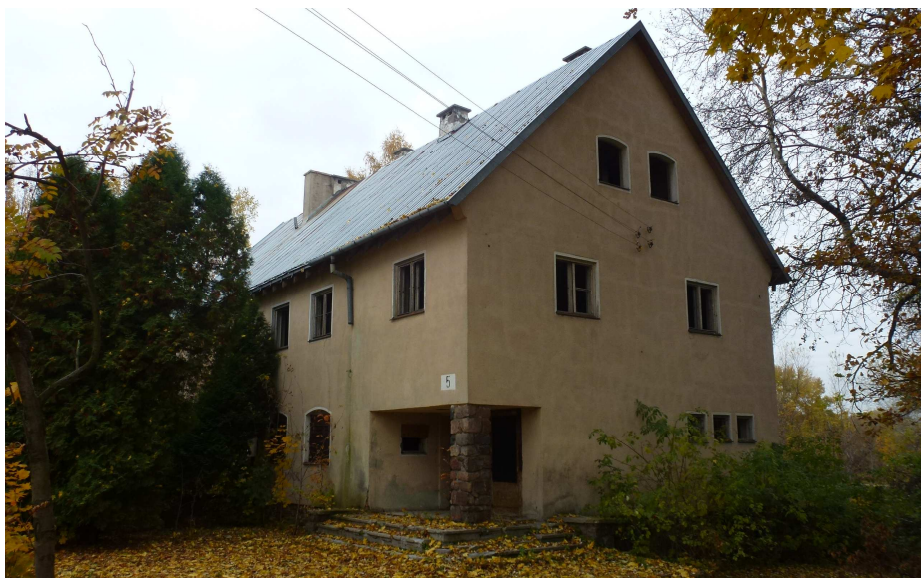
Widok od strony południowo-wschodniej

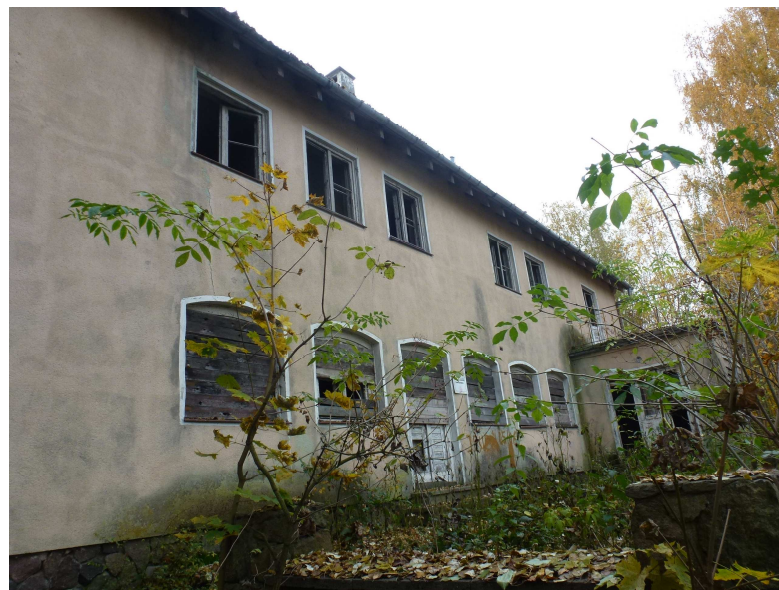
Widok od strony północno-wschodniej
