| L.P. 147 | | KARTA GMINNEJ EWIDENCJI ZABYTKU | | | |
| 1. OBIEKT<br><b>BUDYNEK POMOCNICZY W ZESPOLE DWORCA KOLEJOWEGO</b> | | | 5. MIEJSCOWOŚĆ<br><b>NOWY DWÓR MAZOWIECKI</b> | | 6. ADRES<br><b>MIESZKA I 3</b> |

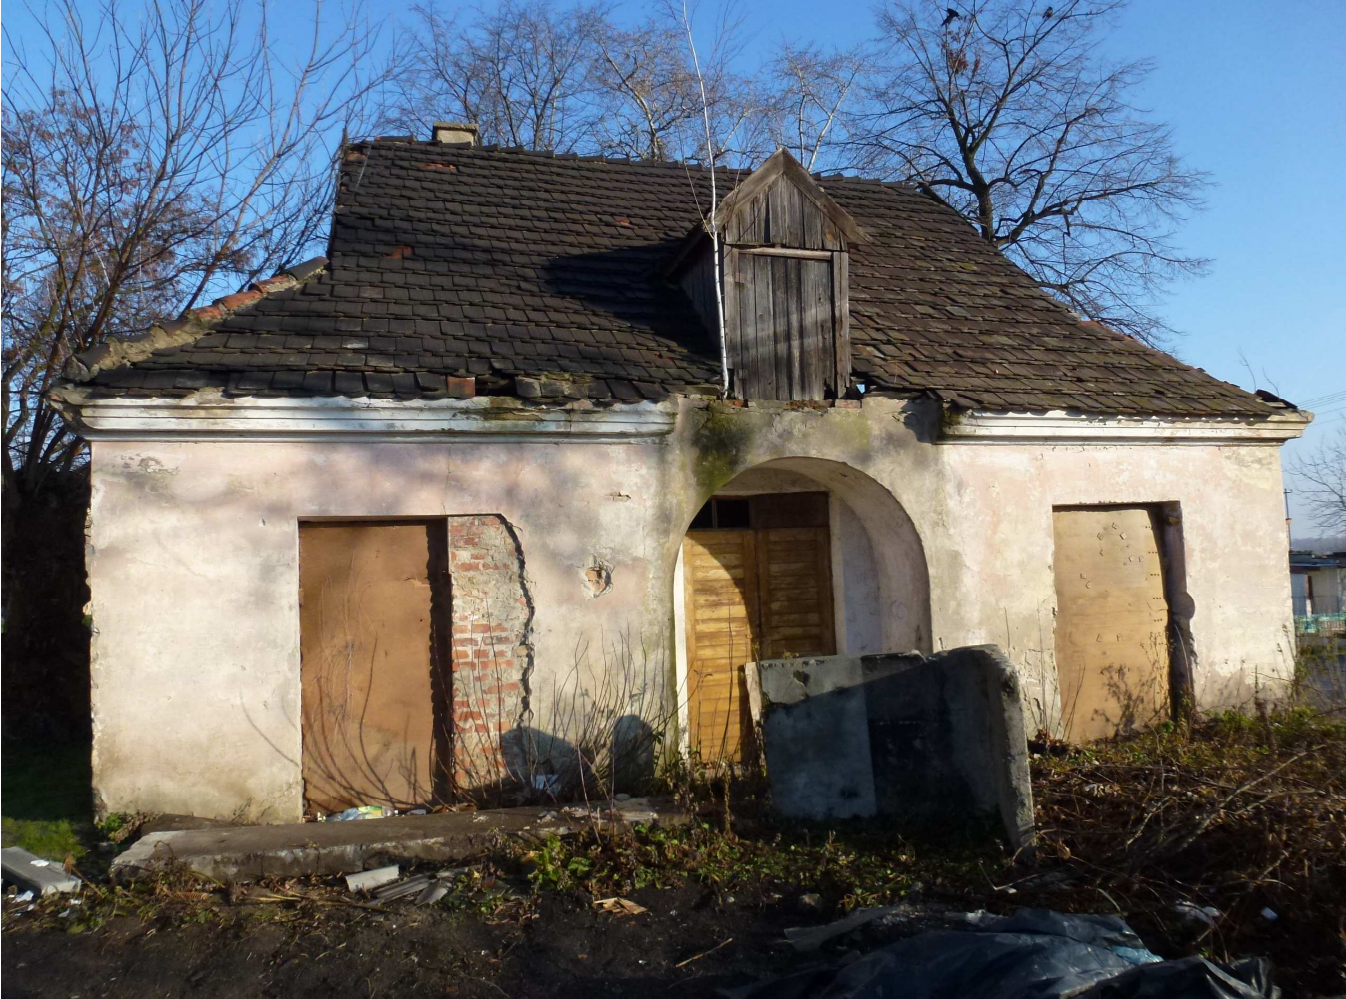
Widok elewacji od strony zachodniej.

Zły. Obiekt zawilgocony, odspojone tynki, zużyte pokrycie dachowe, zniszczone lukarny, ubytki w połaci dachowej.

Remont obiektu należy wykonać w oparciu o projekt konserwatorski. Projekt powinien przewidywać wykonanie odpowiednich izolacji, remont lub wymianę połaci dachowej z uwzględnieniem odtworzenia typu dachu i sposobu pokrycia.

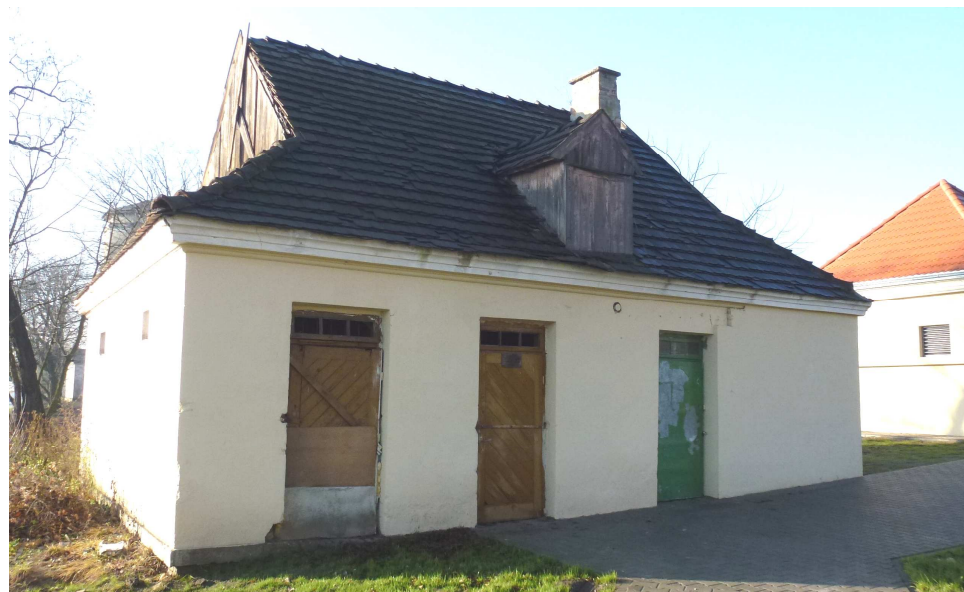
Widok na elewację wschodnią budynku
