| L.P. 149 | | KARTA GMINNEJ EWIDENCJI ZABYTKU | | | |
| 1. OBIEKT<br><b>PRZEPOMPOWNIA W ZESPOLE DWORCA KOLEJOWEGO</b> | | | 5. MIEJSCOWOŚĆ<br><b>NOWY DWÓR MAZOWIECKI</b> | | 6. ADRES<br><b>MIESZKA I</b> |

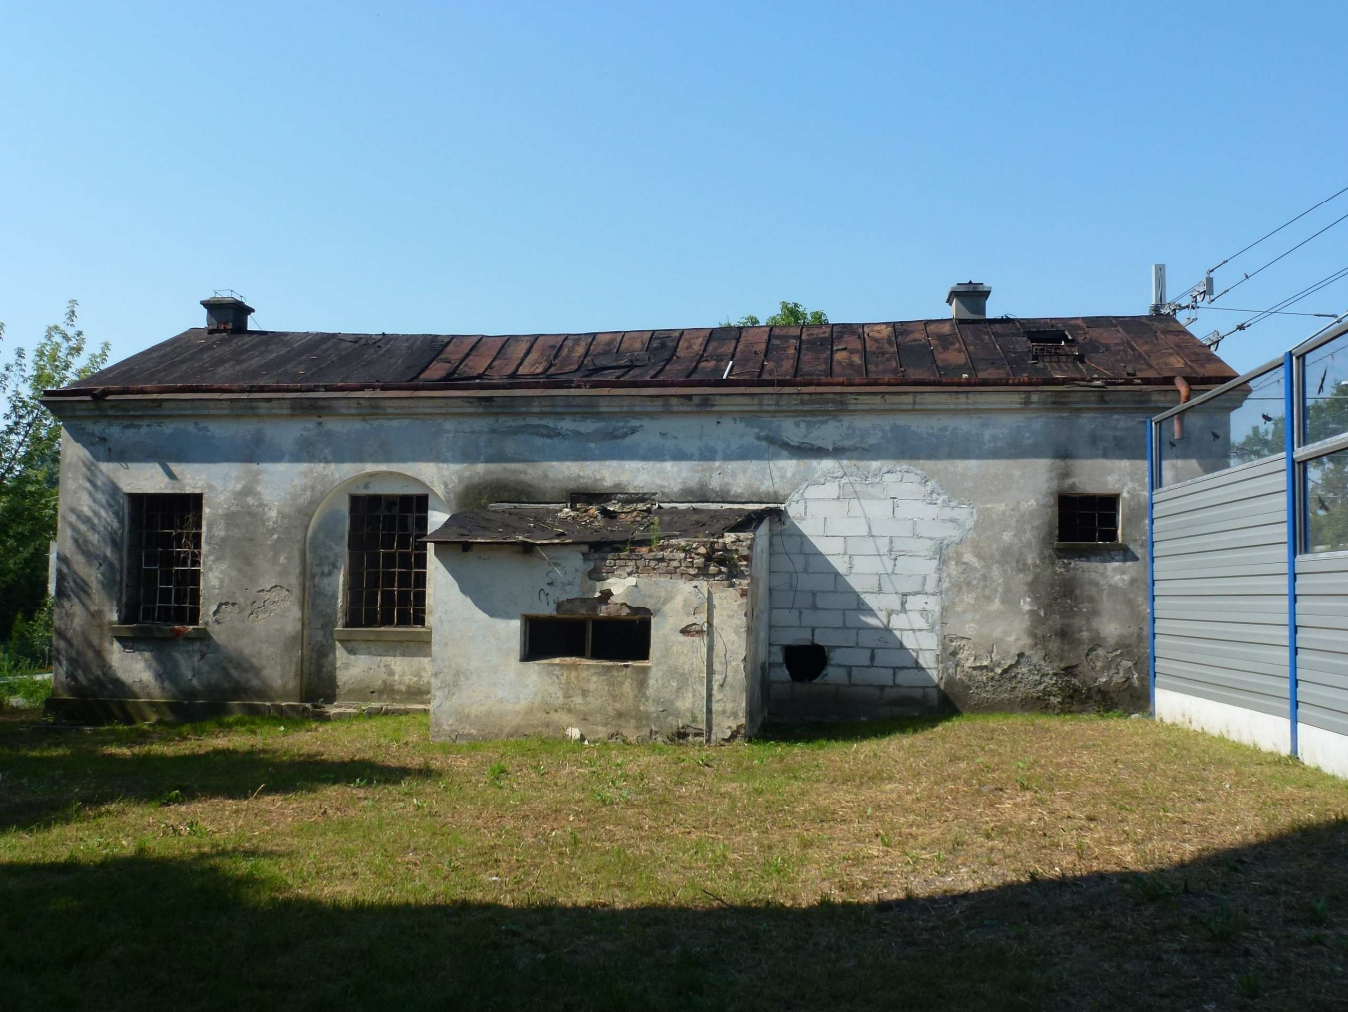
| Widok na elewację wschodnią. | | | | | |

Zły. Obiekt nieużytkowany, zawilgocony, odspojone tynki, wtórne prze-murowania i dobudówka, blacha dachowa pokryta papą, brak dobrego systemu odprowadzania wody (rynien i rur spustowych).

W pierwszej kolejności zaleca się zabezpieczenie obiektu przed dalszą degradacją poprzez zabezpieczenie przed szkodliwym działaniem czynników atmosferycznych (wykonanie rynien, rur spustowych i odpowiednich obróbek blacharskich). Docelowy remont obiektu powinien przewidywać m.in. wykonanie odpowiednich izolacji.

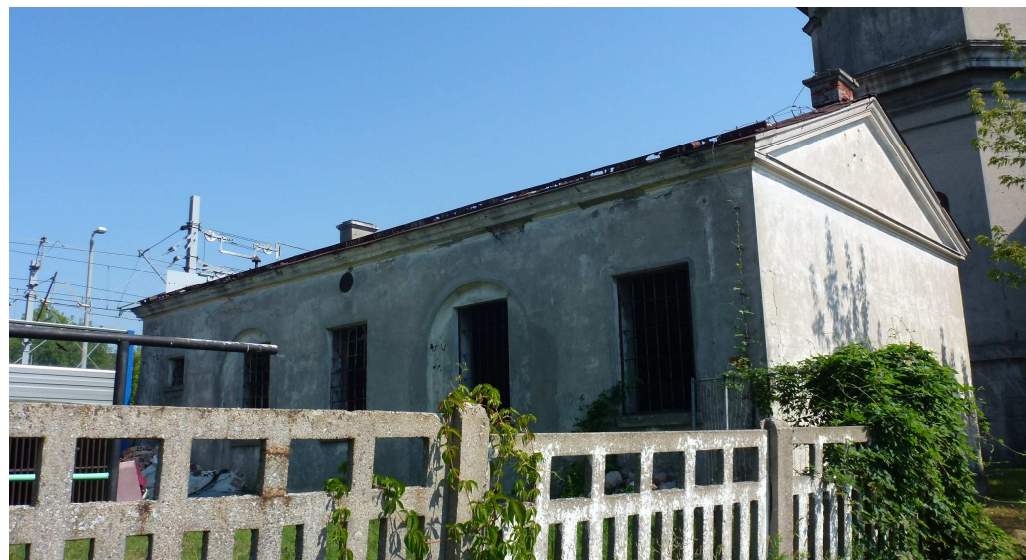
Widok na elewację zachodnią.
