| L.P. 154 | | KARTA GMINNEJ EWIDENCJI ZABYTKU | | | |
| 1. OBIEKT<br><b>BUDYNEK KOSZAROWY</b> | | | 5. MIEJSCOWOŚĆ<br><b>NOWY DWÓR<br/>MAZOWIECKI</b> | | 6. ADRES<br><b>PADEREWSKIEGO<br/>10</b> |

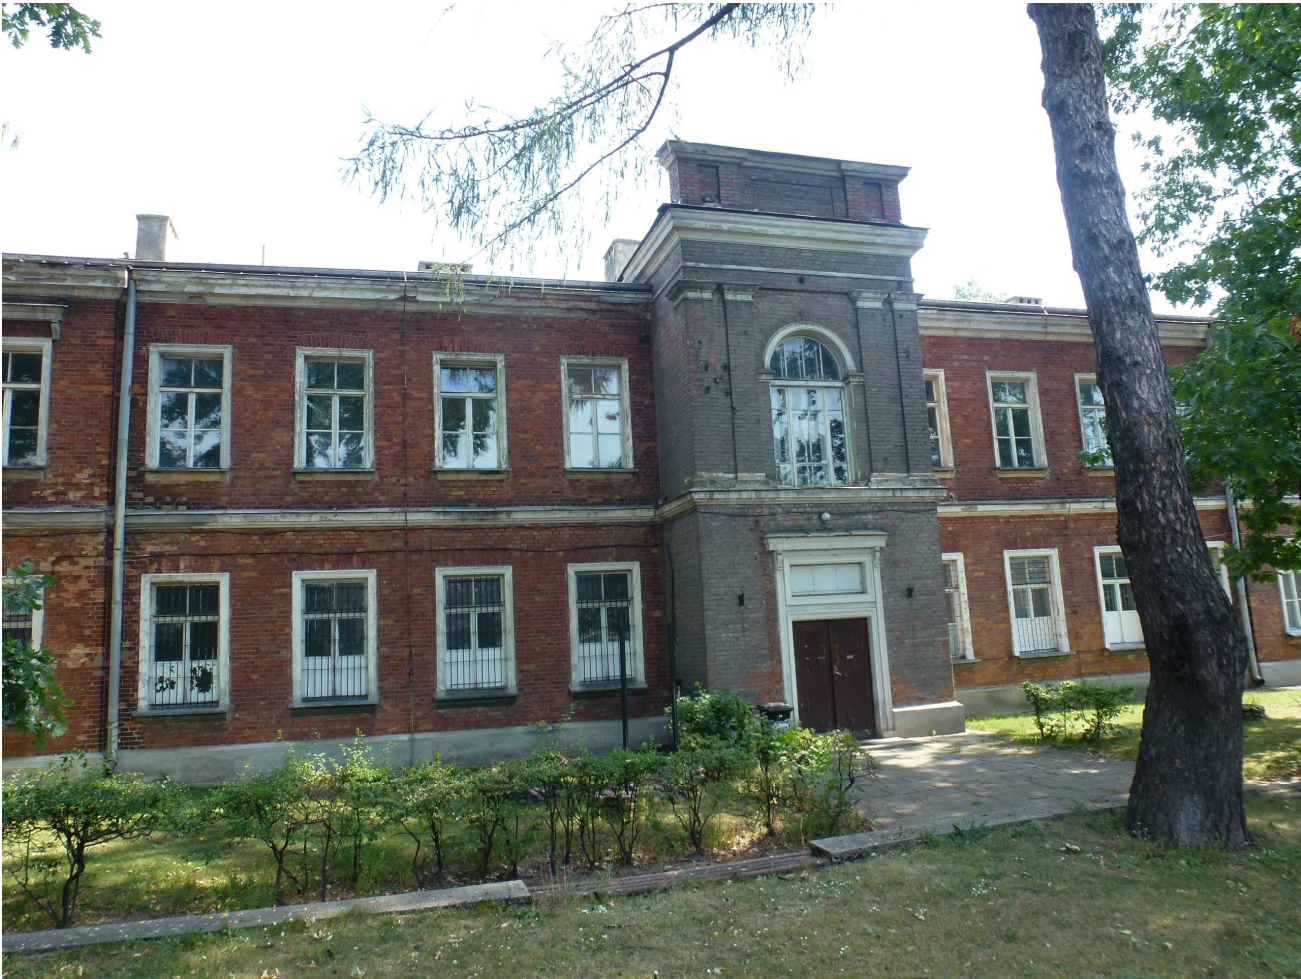
| | | | | 16. RODZAJE ZAGROŻEŃ<br><br>Brak bieżącej konserwacji. | |

Widok od strony zachodniej.

Dostateczny. Obiekt nieużytkowany. Zachowana oryginalna stolarka okienna. Widoczne wtórne przemalowania ryzalitu. Przebarwienia w obrębie gzymsów, opasek.

Należy dążyć do oczyszczenia ryzalitu z farby, konserwacji stolarki okiennej, w przypadku wymiany, nowa powinna być wykonana na wzór istniejącej. Zakres prac remontowych powinien wynikać z wnikliwej oceny stanu technicznego.

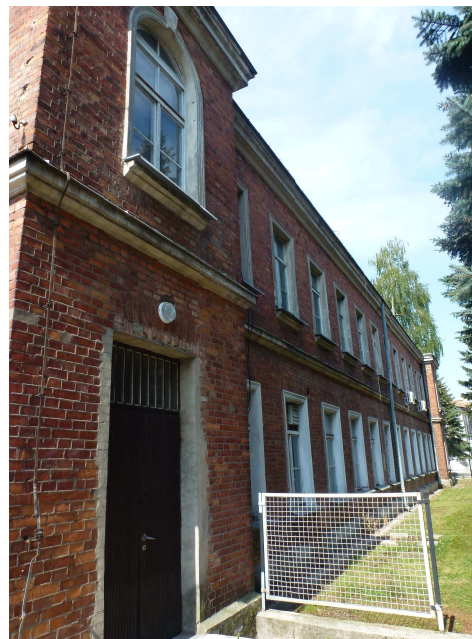
Widok na elewację tylną (wschodnią).
