| L.P. 157 | | KARTA GMINNEJ EWIDENCJI ZABYTKU | | | |
| 1. OBIEKT<br><br>REMIZA | | | 5. MIEJSCOWOŚĆ<br>NOWY DWÓR<br>MAZOWIECKI | | 6. ADRES<br><br>PADEREWSKIEGO 3 |

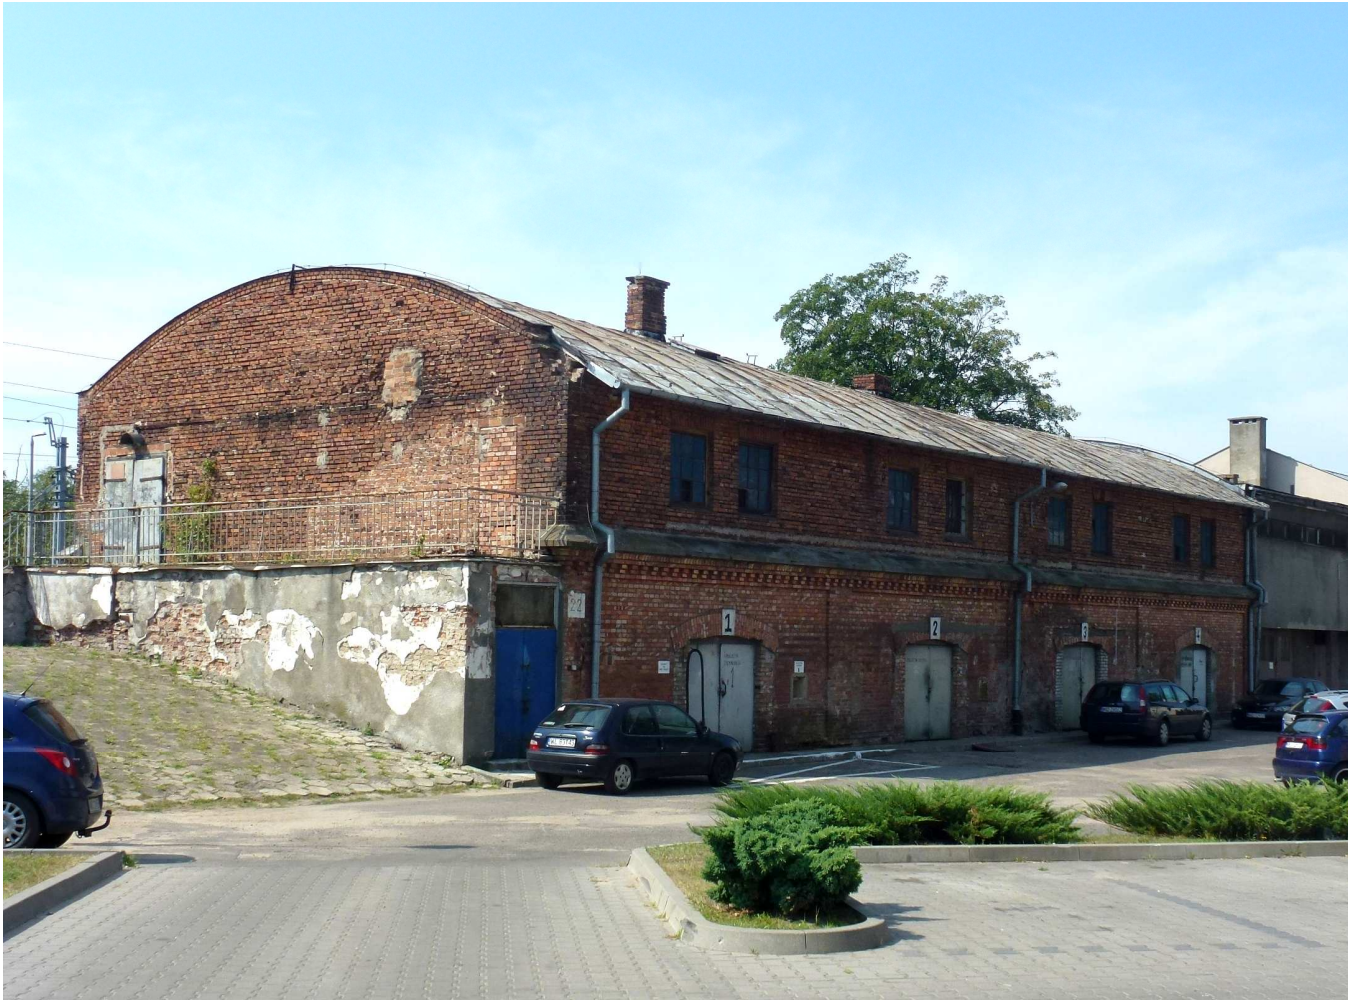
| 16. RODZAJE ZAGROŻEŃ<br><br>Brak konserwacji. | | | | | |

Widok od strony północno-wschodniej.

Zły. Widoczne wtórne przemurowania. Miejscami zniszczona/złusowana cegła, wypłukane spoiny. Zużyta stolarka okienna.

Obiekt wymaga remontu w oparciu o projekt konserwatorski. Projekt powinien przewidywać m.in. oczyszczenie elewacji, uzupełnienie spoin oraz brakujących cegieł (wymianę zniszczonych). Odtworzenie stolarki okiennej, osuszenie wraz z wykonaniem odpowiednich izolacji.

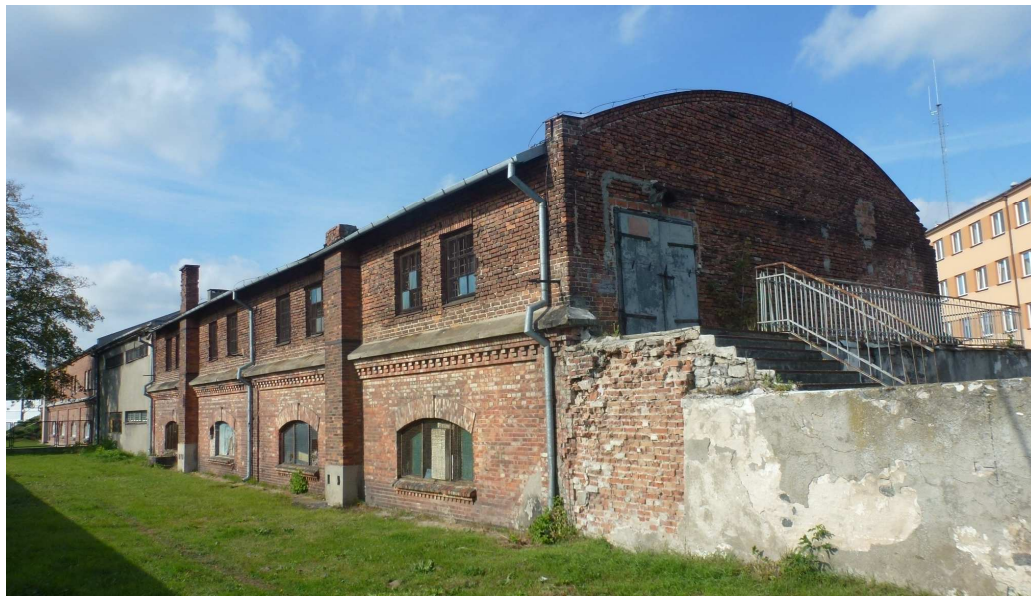
Widok na elewację tylną od strony południowo-wschodniej
