| L.P. 16 | | KARTA GMINNEJ EWIDENCJI ZABYTKU | | | |
| 1. OBIEKT<br><b>DZIAŁOBITNIA CZOŁOWA LUNETY FRONTU KSIĘCIA WARSZAWSKIEGO</b> | | | 5. MIEJSCOWOŚĆ<br><b>NOWY DWÓR<br/>MAZOWIECKI</b> | | 6. ADRES<br><br><b>Nr 241</b> |

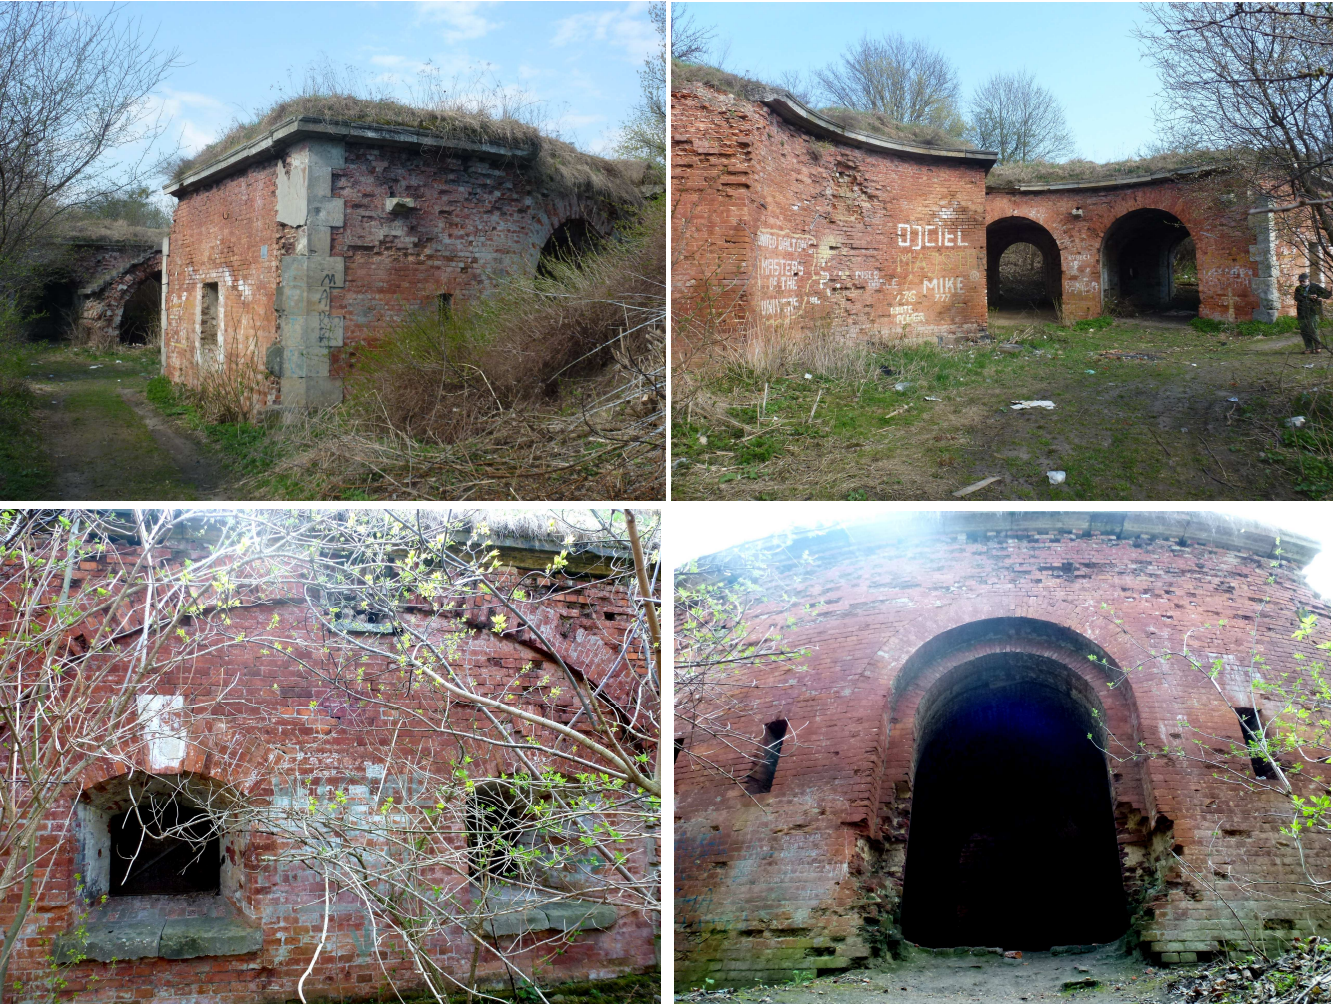
| | | | 16. RODZAJE ZAGROŻEŃ<br><br>Brak konserwacji, popadnięcie w ruinę. | | |
| Widoki na działobitnię od południowego-wschodu, południowego-zachodu, oraz na fragmenty elewacji frontowej. | | | | | |

Zły. Obiekt popada powoli w stan ruiny. Zawilgocony, znaczne zlasowanie cegieł, partiami jej brak, znaczne ubytki gzymsowania w elewacji frontowej, nasyp ziemny pokryty krzewami.

Konieczne jest natychmiastowe zabezpieczenie obiektu przed dalszą degradacją. Zalecana wycinka zieleni znajdującej się na nasypie. Docelowo należy dążyć do remontu w oparciu o projekt konserwatorski i wnioski z ekspertyzy stanu technicznego obiektu.

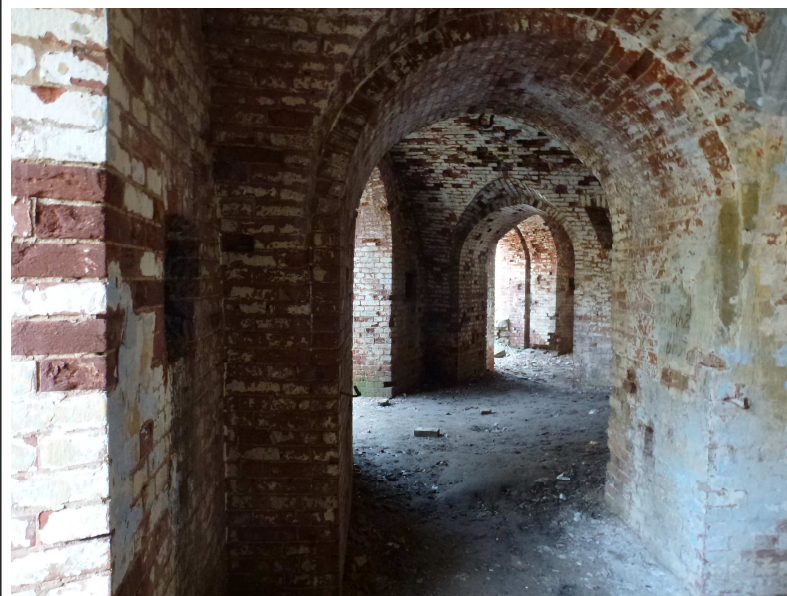
Widok na wnętrza obiektu.
