| L.P. 2 | | KARTA GMINNEJ EWIDENCJI ZABYTKU | | | |
| 1. OBIEKT<br>DZIAŁOBITNIA FLANKUJĄCA LEWEGO SKRZYDŁA KORONY UTRACKIEJ | | | 5. MIEJSCOWOŚĆ<br>NOWY DWÓR<br>MAZOWIECKI | | 6. ADRES |

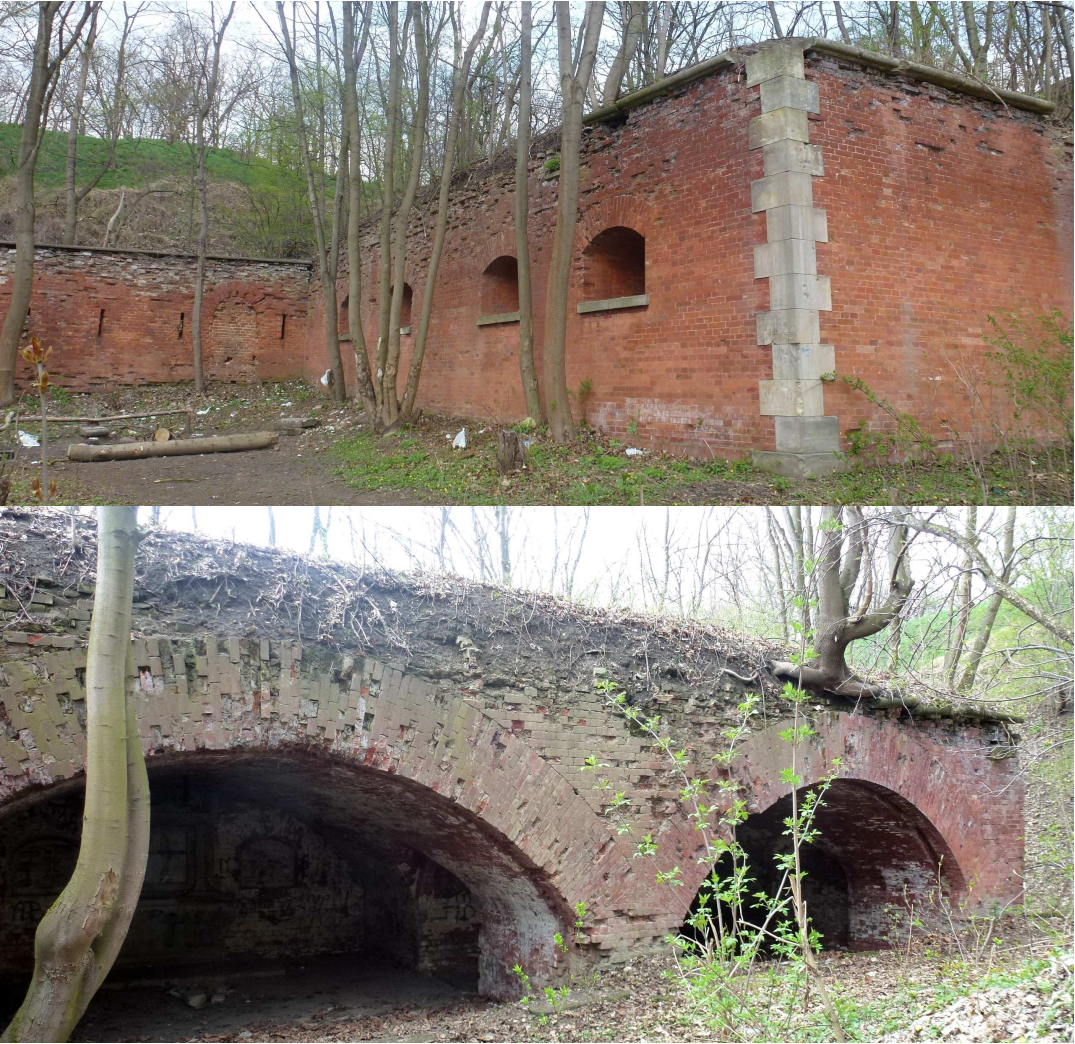
| 17. FOTOGRAFIE<br> | | | 9. GMINA <b>NOWY DWÓR MAZOWIECKI</b> | | |

Widok od strony frontowej (zachodniej) oraz od drogi straży (wschodnia strona)

Zły. Znaczne zawilgocenie, odspojone tynki wewnętrzne. W południowym rzęśle wtórnie (historycznie?) zamurowane strzelnice artyleryjskie, zachowana oryginalna kratka w północnej strzelnicy. Uszkodzona cegła w szczególności w partiach zwieńczenia.

Remont obiektu powinien przewidywać m.in. wymianę zniszczonej substancji zabytkowej, wykonanie izolacji, remont i konserwację ołtarza.

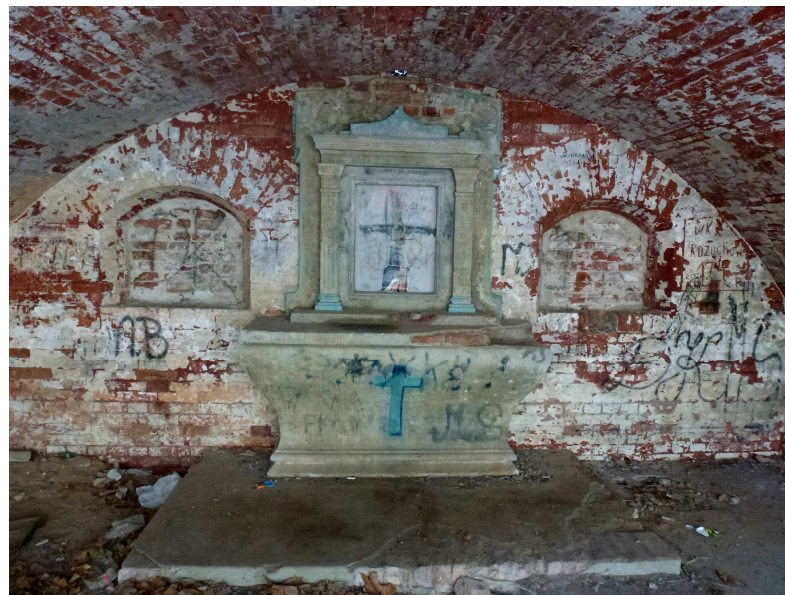
Widok na wnętrze przęsła południowego z ołtarzem.
