| L.P. 20 | | KARTA GMINNEJ EWIDENCJI ZABYTKU | | | |
| 1. OBIEKT<br><b>POTERNA ZACHODNIA Z WARTOWNIAMI W KORONIE ŚRODKOWEJ</b> | | | 5. MIEJSCOWOŚĆ<br><b>NOWY DWÓR MAZOWIECKI</b> | | 6. ADRES<br><b>OBWODOWA Nr 34</b> |

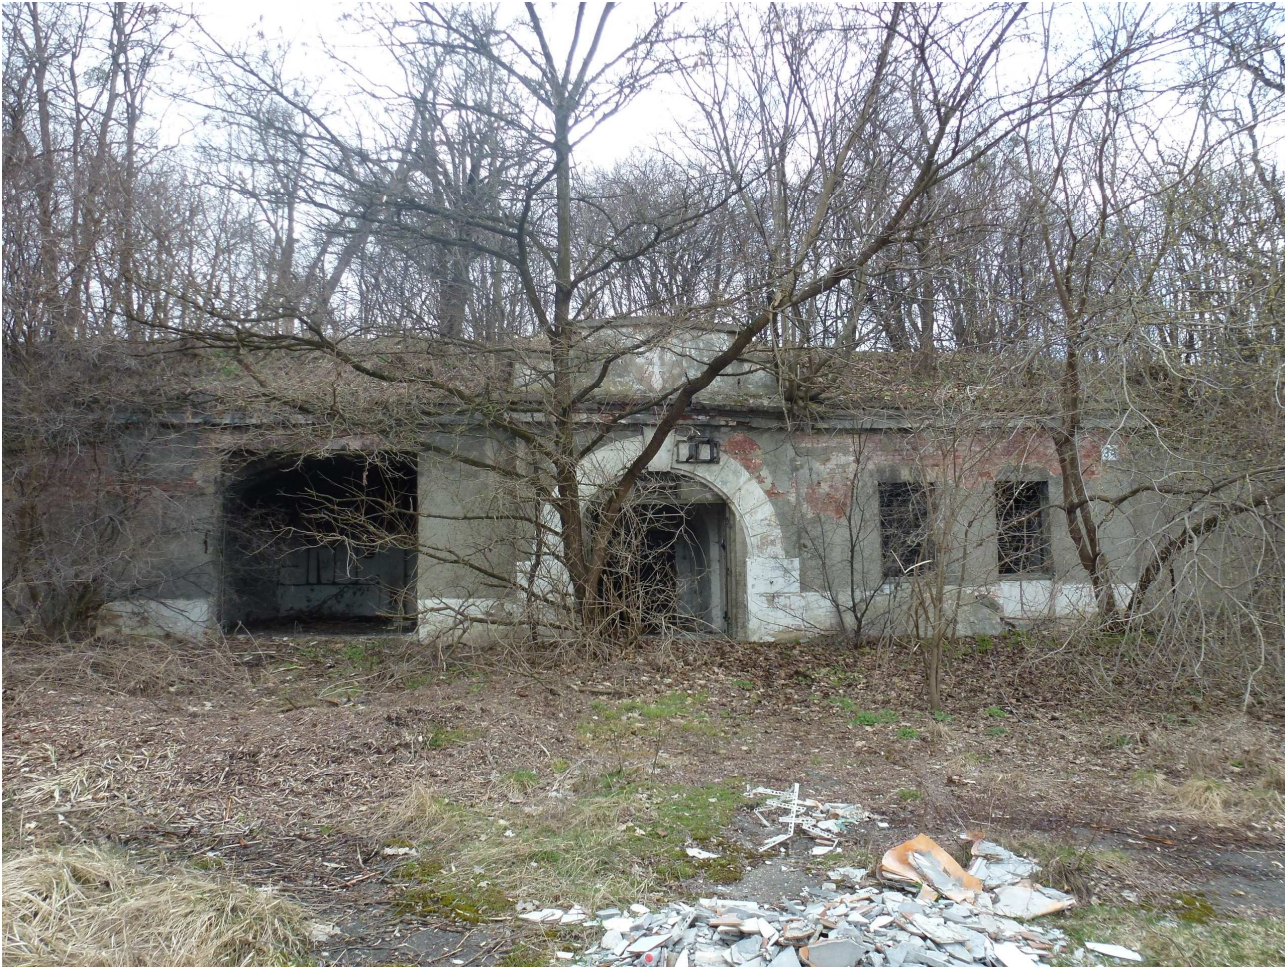
| Widok od strony południowo-wschodniej.. | | | | | |

Zły. Obiekt uległ przekształceniom na skutek przebudowy wejść do wartowni i adaptacji na cele garażowe. Odspojone tynki, ubytki w cegle, na fragmentach cegła zlasowana. Obiekt niezabezpieczony przed działaniem negatywnych czynników atmosferycznych. Nasyp ziemny zadrzewiony.

Obiekt wymaga remontu wraz z przywróceniem pierwotnego wyglądu. Konieczne jest oczyszczenie elewacji z farby, uzupełnienie ubytków bądź wymiana zniszczonej cegły, osuszenie obiektu i wykonanie odpowiednich izolacji, a także usunięcie degradującej substancji zabytkową zadrzewienia.

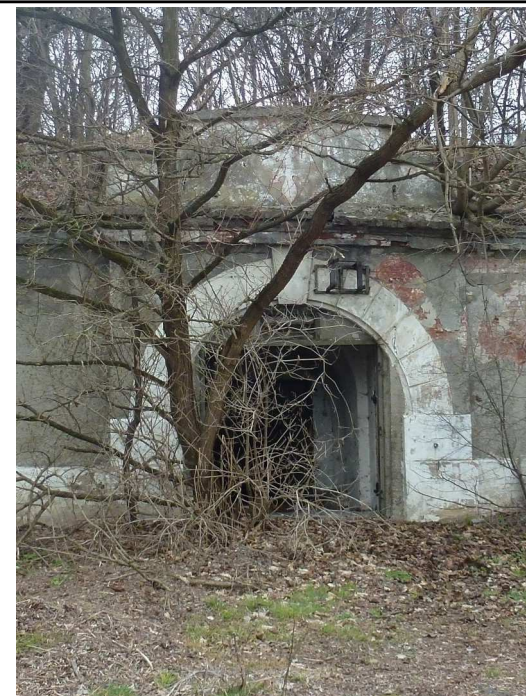
Widok na ryzalit budowli
