| L.P. 32 | | KARTA GMINNEJ EWIDENCJI ZABYTKU | | | |
| 1. OBIEKT<br>PROCHOWNIA WSCHODNIA WE FRONCIE ŚWIĘTEGO JERZEGO | | | 5. MIEJSCOWOŚĆ<br>NOWY DWÓR<br>MAZOWIECKI | | 6. ADRES<br>OBWODOWA Nr 18 |
| 2. DATA POWSTANIA<br>Ok. 1838 | 3. AUTOR<br>--- | 4. MATERIAŁ<br>cegła, beton, nasyp ziemny | 7. KOD POCZTOWY<br>05-100 | | 8. NR EW. DZIAŁKI<br>1/5 |

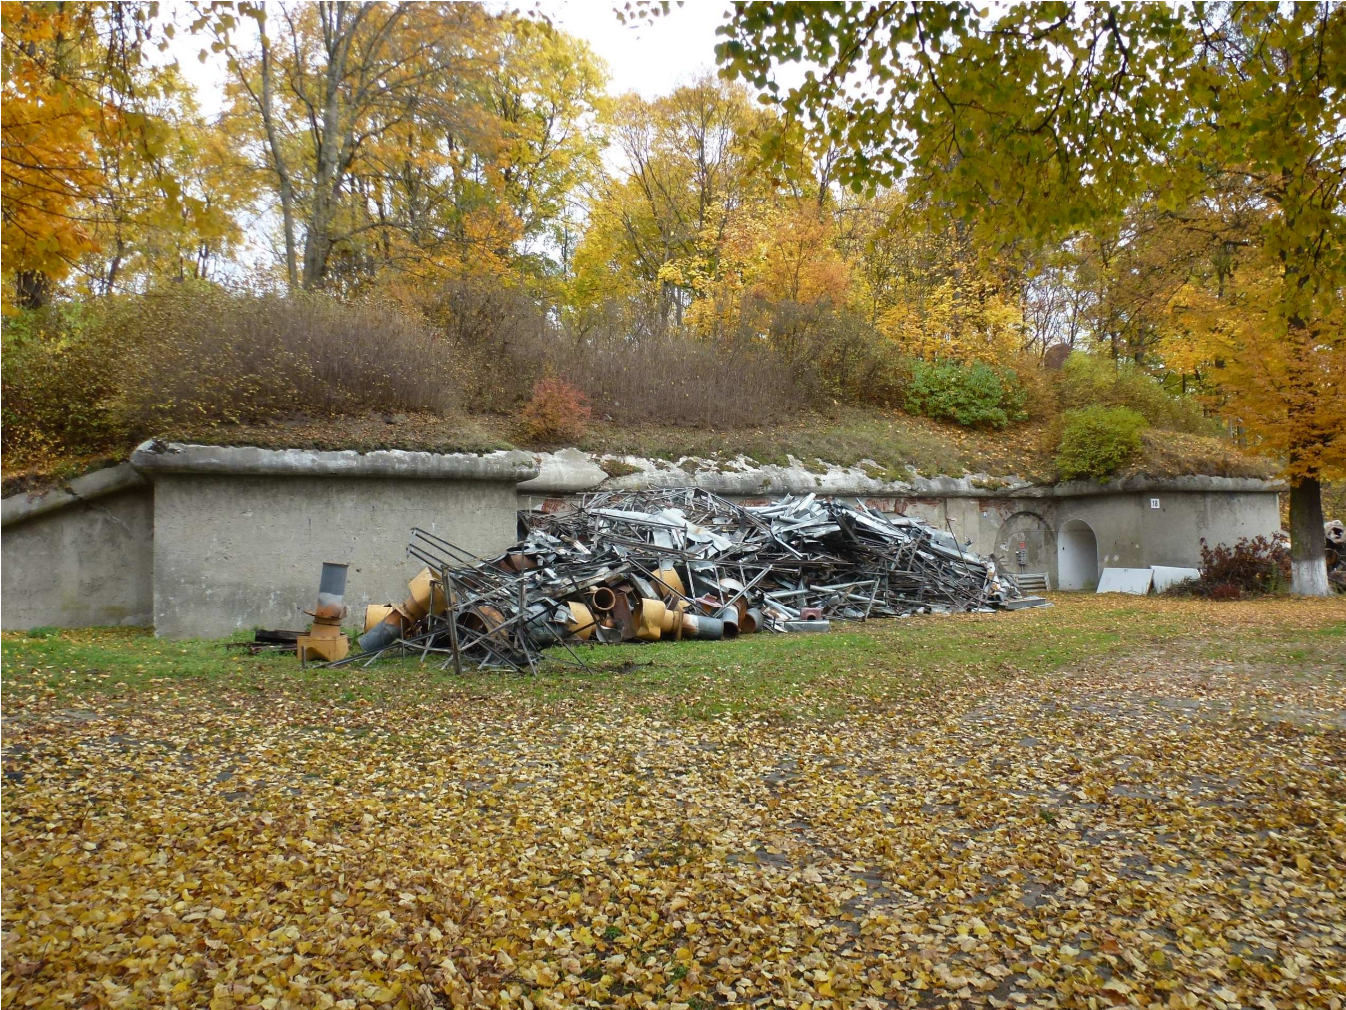
| Widok od strony południowo-zachodniej. | | | | | |

Zły. Obiekt zabezpieczony przed wolnym dostępem. Obiekt zawilgocony, na fragmentach elewacji odspojony tynk, uszkodzona cegła, popękany gzyms. Nasyp ziemny zakrzewiony. Obiekt nieczytelny ze względu na składowany przed elewacją złom.

Konieczne usunięcie z nasypu krzewów, a także usunięcie sprzed elewacji składowiska złomu w celu uczynienia bryły obiektu. Remont struktury budowli w oparciu o wyniki ekspertyzy stanu technicznego.

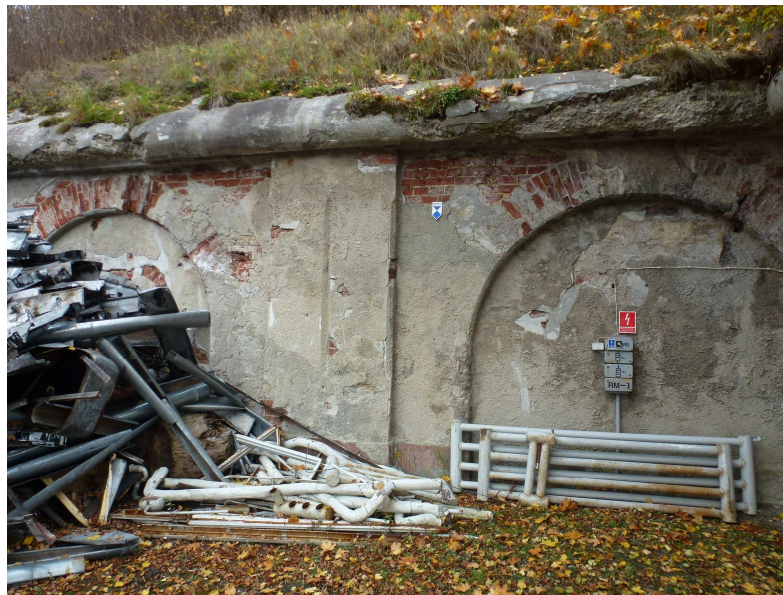
Widok na przęsła wewnętrzne prochowni.
