| L.P. 37 | | KARTA GMINNEJ EWIDENCJI ZABYTKU | | | |
| 1. OBIEKT<br><b>KOSZARY W KORONIE MODLIŃSKIEJ</b> | | | 5. MIEJSCOWOŚĆ<br><b>NOWY DWÓR MAZOWIECKI</b> | | 6. ADRES<br><b>OBWODOWA Nr 14</b> |

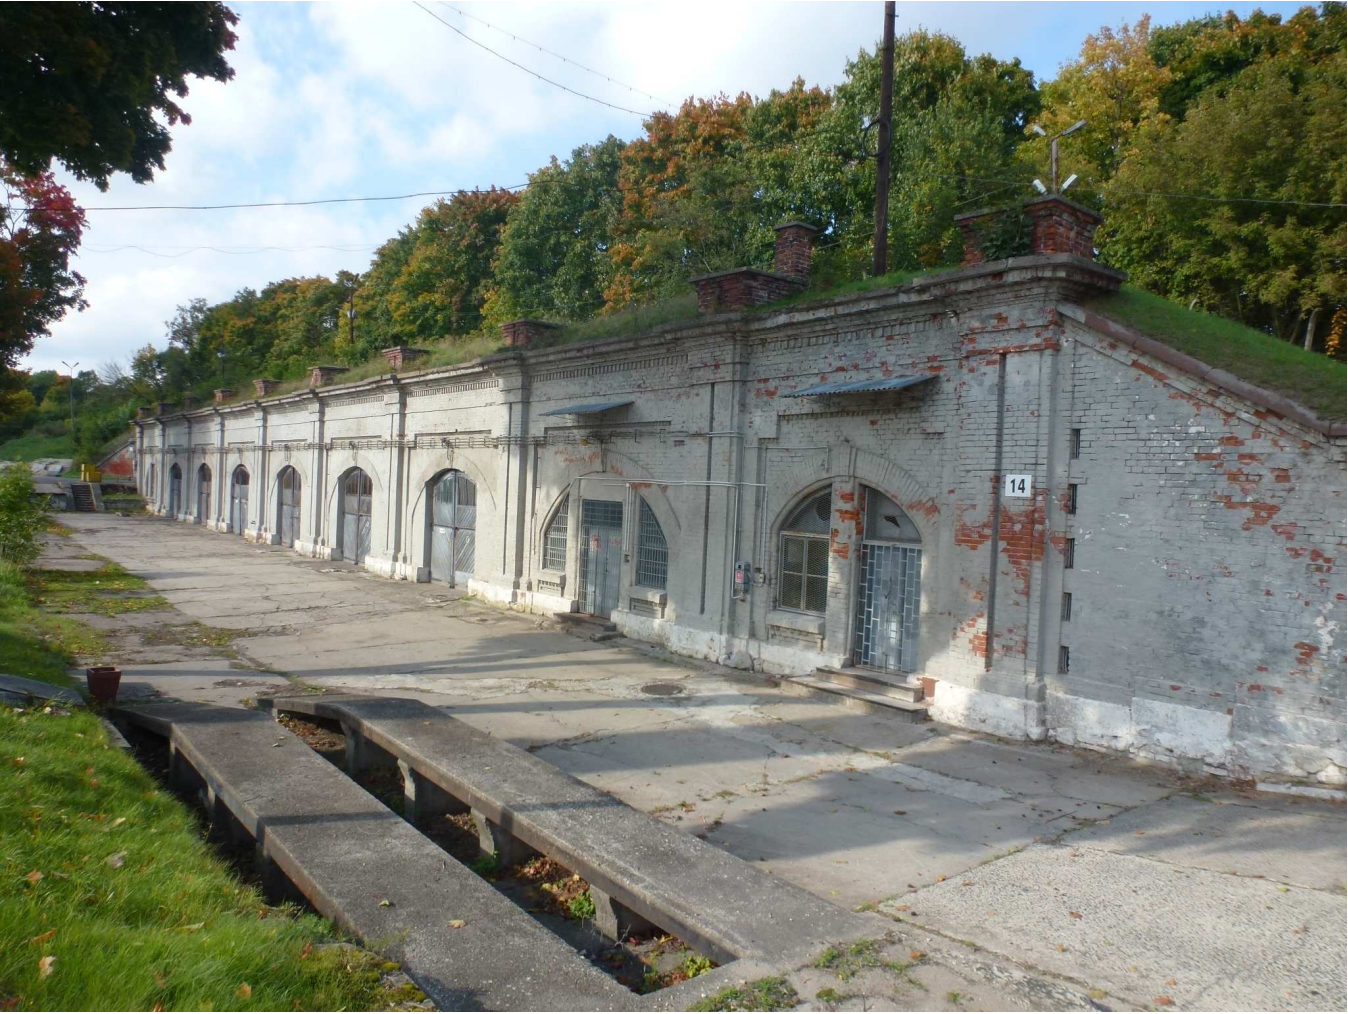
| 16. RODZAJE ZAGROŻEŃ<br><br>Brak konserwacji. | | | | | |

Widok od południowego-wschodu

Dostateczny. Obiekt użytkowany. Pomalowany szarym wapnem, miejscami odspojonym od cegły. Widoczne zawilgocenia murów. Zachowana oryginalna stolarka okienna.

Projekt konserwatorski powinien przewidywać m.in.. oczyszczenie elewacji z wtórnych przemalowań, wykonanie odpowiednich izolacji wraz z osuszeniem, wymianę zniszczonej substancji.

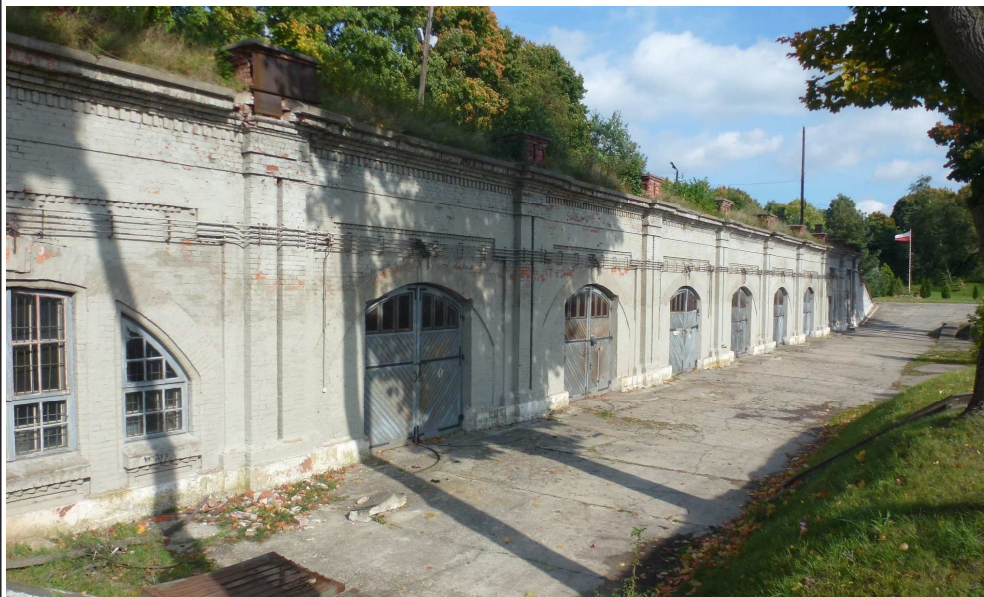
Widok od strony południowo-zachodniej
