| L.P. 43 | | KARTA GMINNEJ EWIDENCJI ZABYTKU | | | |
| 1. OBIEKT<br><br>CHŁODNIA | | | 5. MIEJSCOWOŚĆ<br>NOWY DWÓR<br>MAZOWIECKI | | 6. ADRES<br><br>KASZEWSKIEGO |
| 2. DATA POWSTANIA<br>ok. 1912 | 3. AUTOR<br>--- | 4. MATERIAŁ<br>Beton, stal, cegła | 7. KOD POCZTOWY<br><br>05-100 | | 8. NR EW. DZIAŁKI<br><br>21/2 |

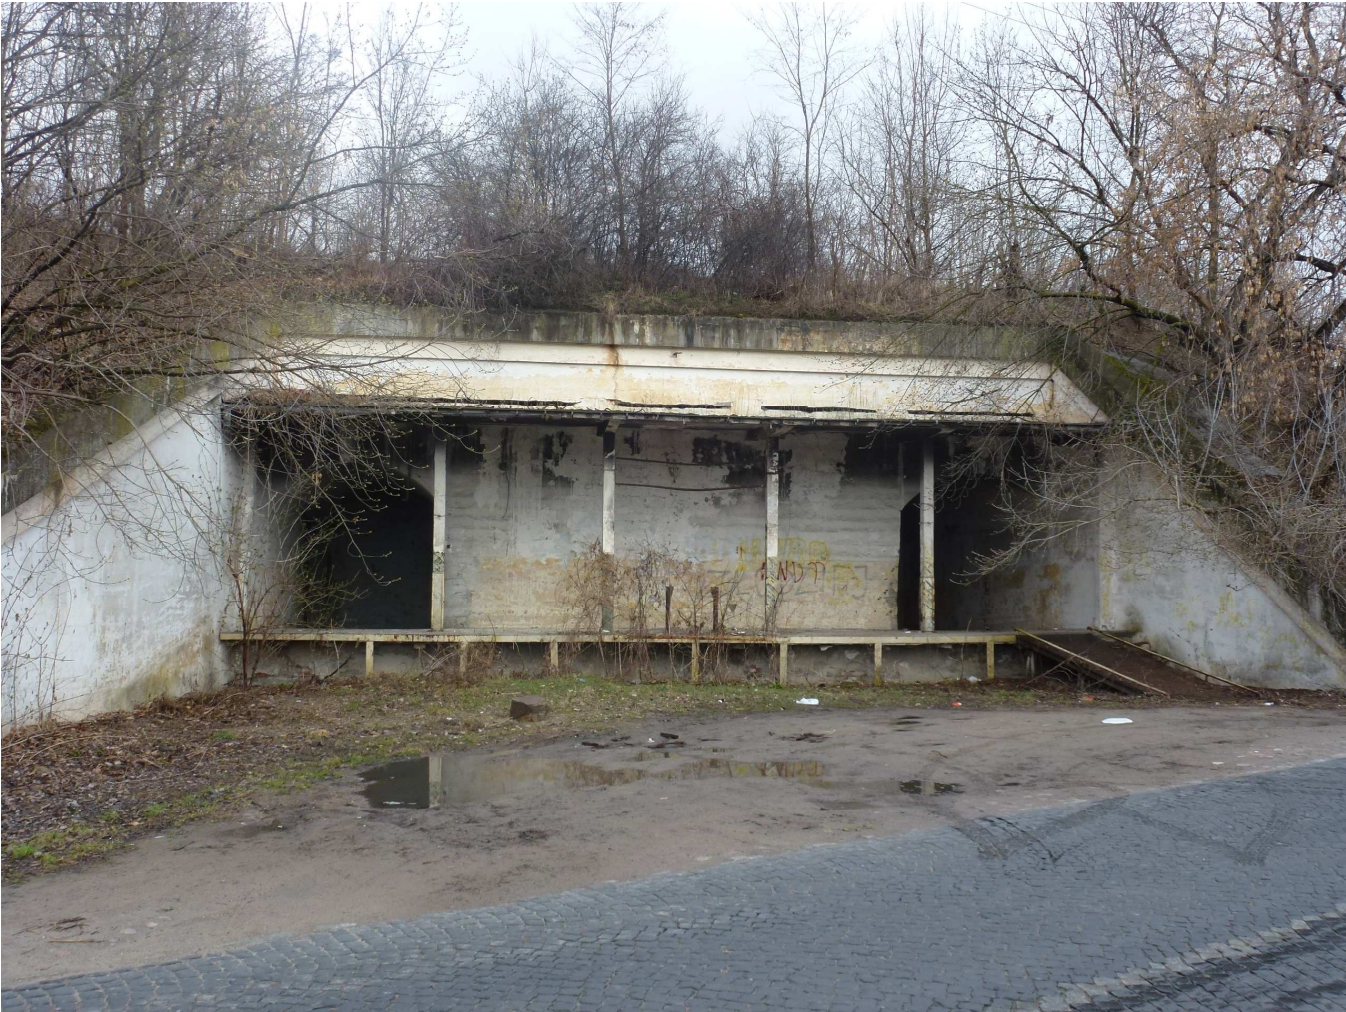
| Widok od strony ul. Kaszewskiego. | | | | | |

Niedostateczny. Częściowo przemurowane przejścia. Obiekt zawilgocony, miejscami odspojone tynki. Zdjęta części nasypu ziemnego. Niezachowane urządzenia techniczne obsługujące chłodnie. Niezabezpieczony przed dostępem z zewnątrz.

Należy dążyć do zabezpieczenia obiektu przed dostępem osób postronnych. Remont obiektu należy przeprowadzić w oparciu o ekspertyzy stanu technicznego.

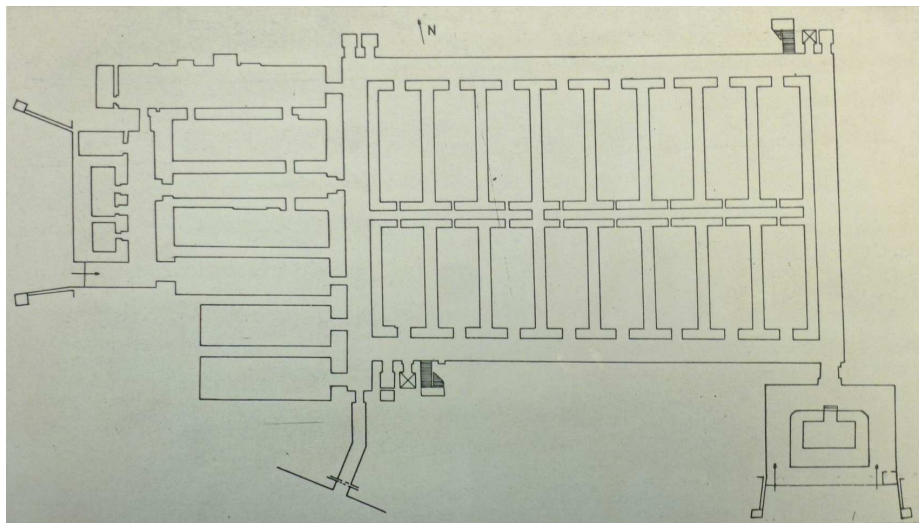
Budowla wybudowana z betonu z elementami stalowymi, założona na planie wydłużonego prostokąta z aneksami, przykryta nasypem ziemnym. Elewacja frontowa od strony drogi poprzedzona platformą z dwoma wejściami do korytarza z którego prowadzą przejścia do dalszej części budowli. Elewacja boczna dostępna od strony fosy obiegającej Cytadele, niegdyś z wejściem do maszynowni. Wewnątrz korytarz obiegający wokół wnętrza budowli z którego są wejścia do usytuowanych w dwóch traktach szesnastu pomieszczeń oraz do prostopadłe usytuowanych pomieszczeń w części wschodniej.

Rzut przyziemia wg karty ewidencyjnej obiektu  
(archiwum WUOZ Warszawa)

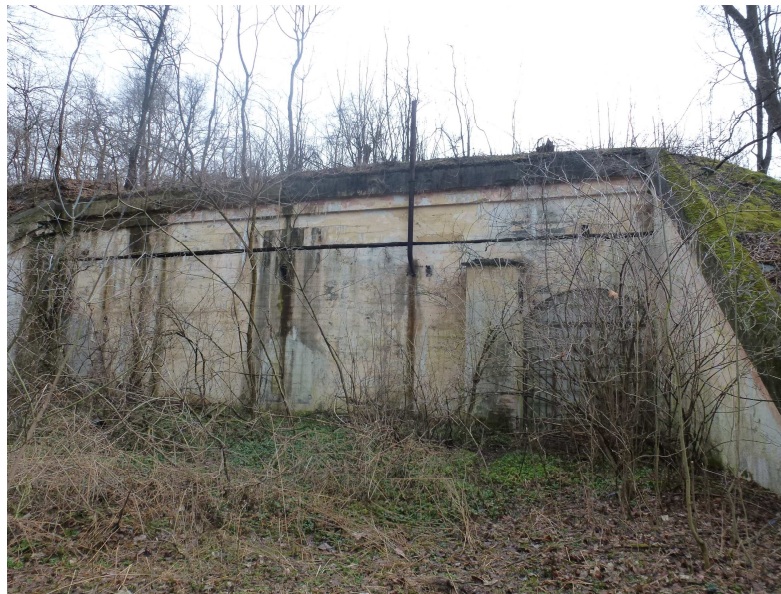
Widok od strony fosy.
